# ***Ilolanjoki***

***Ilolanjoen ja sen sivupurojen kalataloudellinen peruskartoitus***

***Itä-Uudenmaan ja Porvoonjoen vesien- ja ilmansuojeluyhdistys r.y.  
2004***

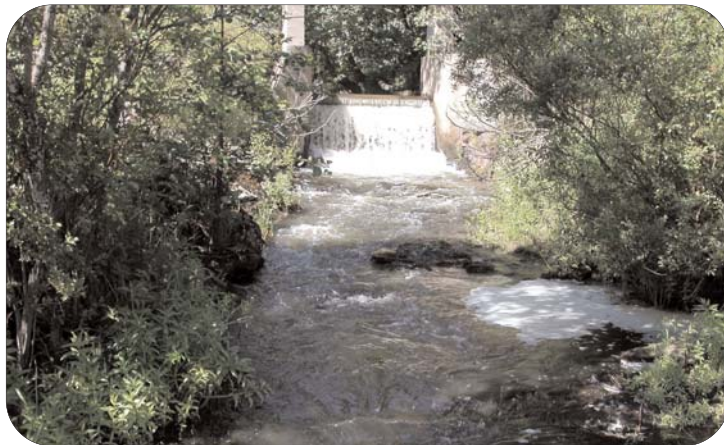
*Kuva 14 heinäkuu 2003. Alivirtaamilla vesi virtaa vanhan padon yli. Pato muodostaa vaellusesteen.*

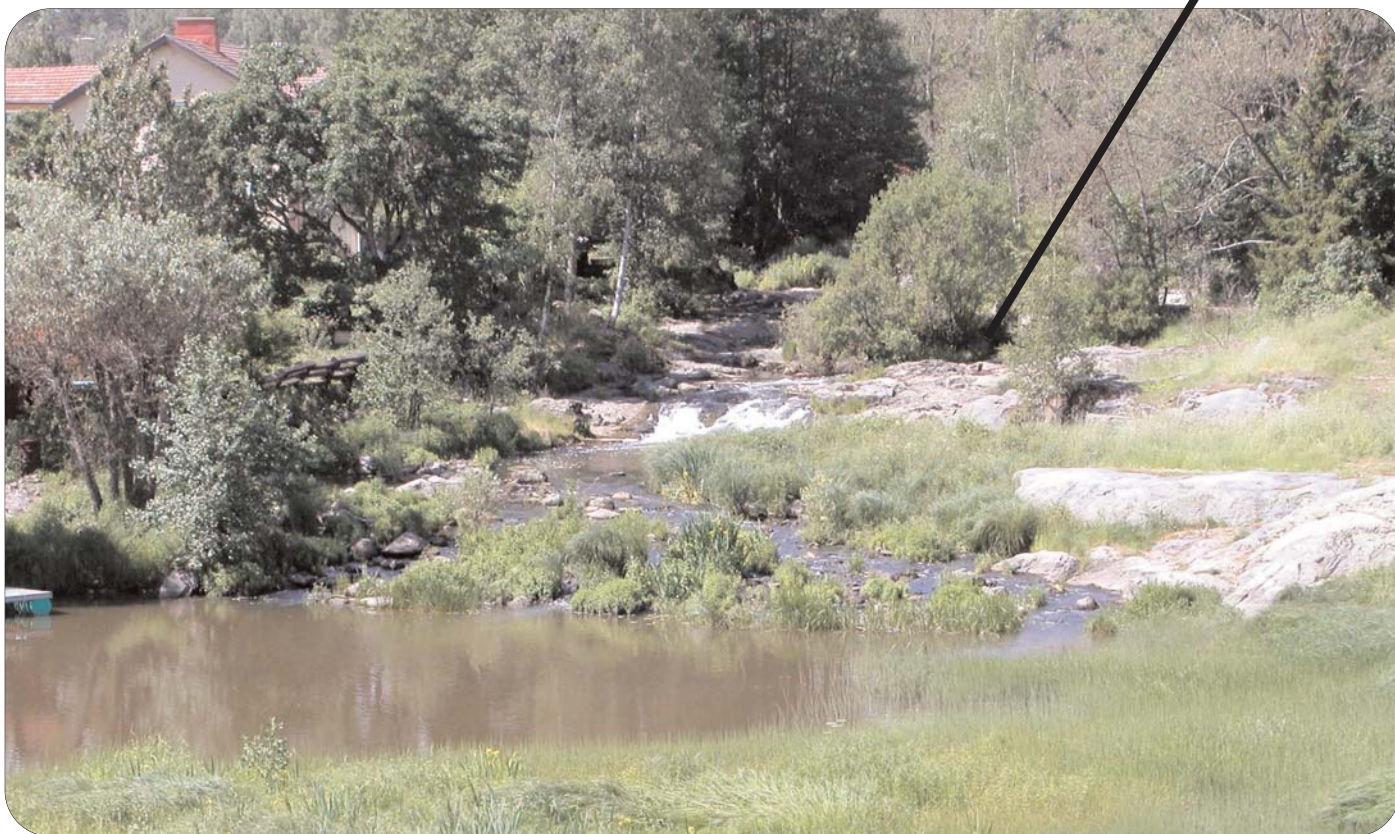
*Kuva 15, heinäkuu 2003. Ilolankosken yläosa on kalliota. Alaosan kivikon ja kasvillisuuden muodostama sokkelo on hyvää poikasaluetta.*

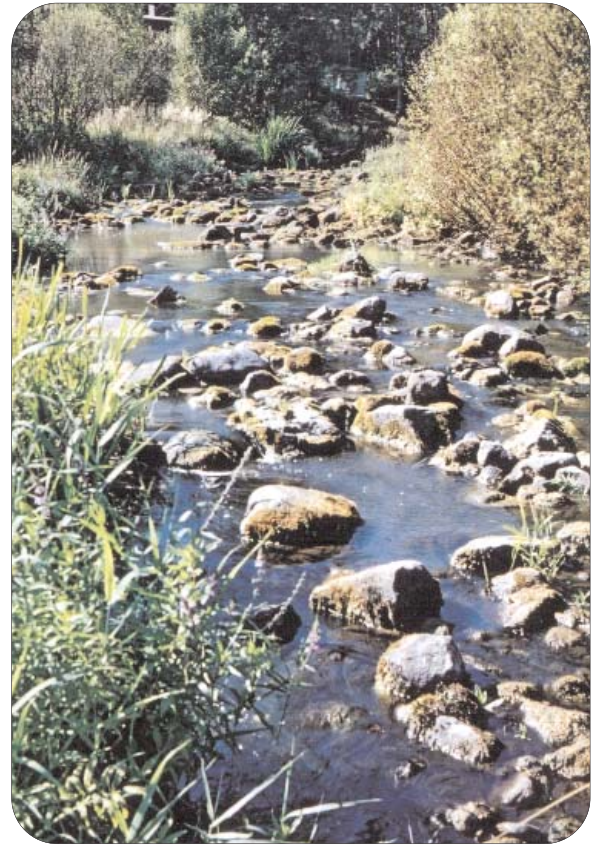
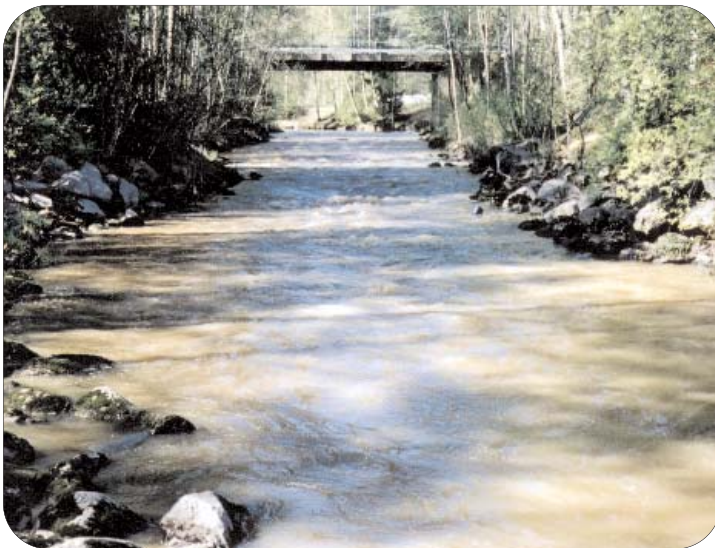
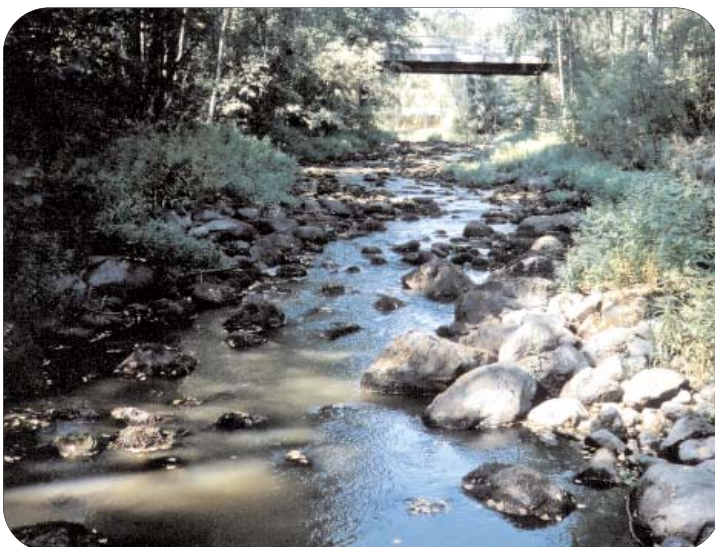
*Kuva 17, toukokuu 2002 ja kuva 18, heinäkuu 2002, (alla). Forsgårdinkosken yläosa on perattu. Keväällä koski on suojaton ja kesällä se madaltuu ja kuivuu.*

Kosken yläosa on perattu. Kun joessa on runsaasti vettä, virtaa vesi esteettä tasaista ränniä pitkin ja koskessa on niukasti suojapaikkoja kalastolle. Minimi-virtaamilla kosken pinta-ala jää pieneksi ja suuremmille kaloille soveltuvat syvänteet puuttuvat.

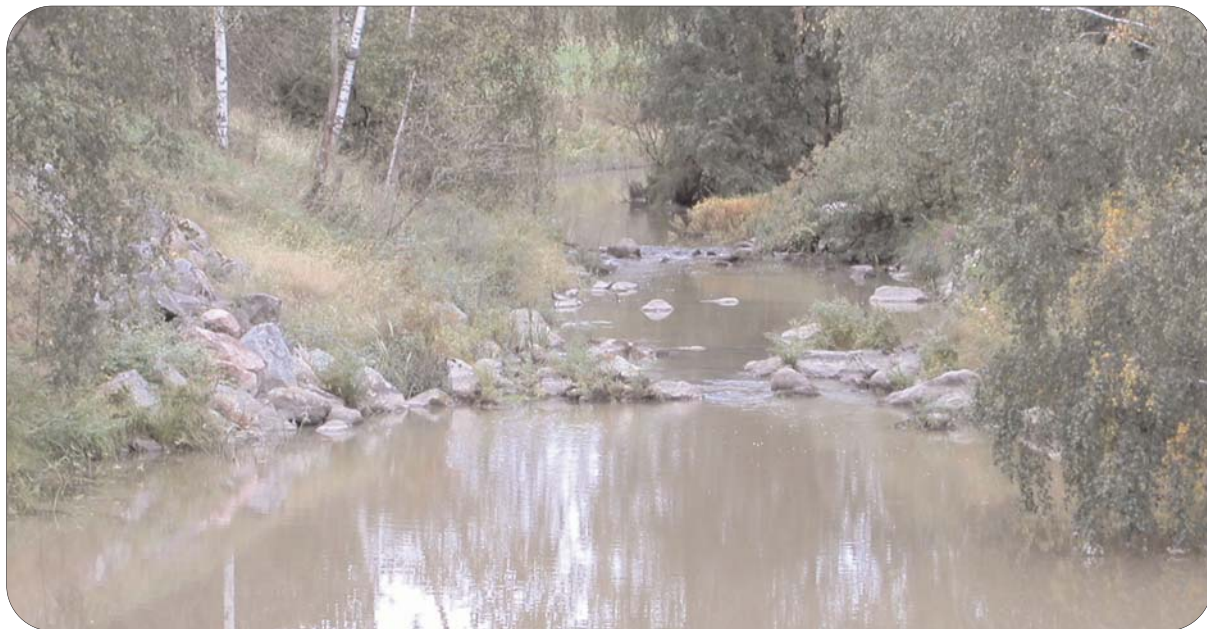
*Kuva 19 syyskuu 2003. Sanismäen nivojen kohdalle voidaan kunnostaa pieni koski.*

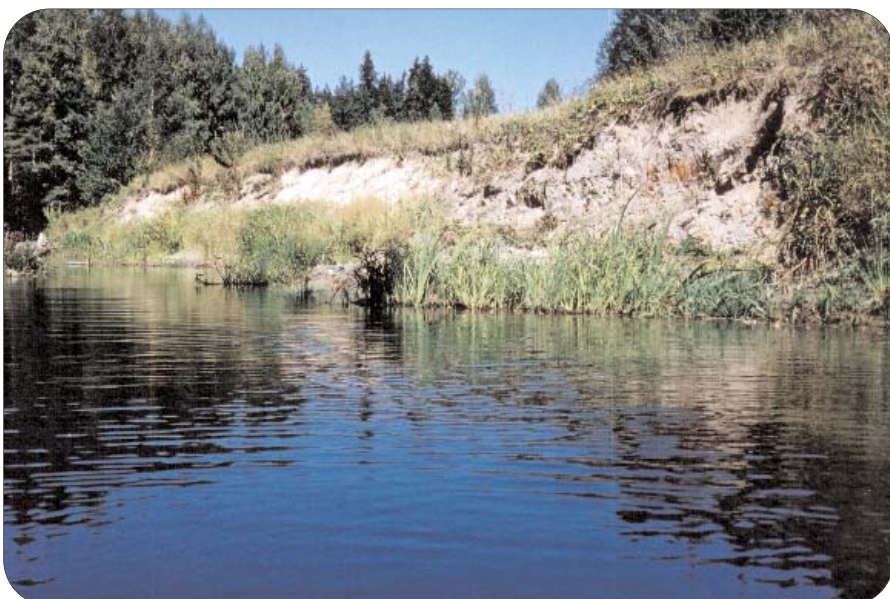
*Kuva 20,  
heinäkuu 2002.  
Sortuvat penkat  
tulee loiventaa ja  
istuttaa rintee-  
seen maata sito-  
vaa kasvillisuutta.*

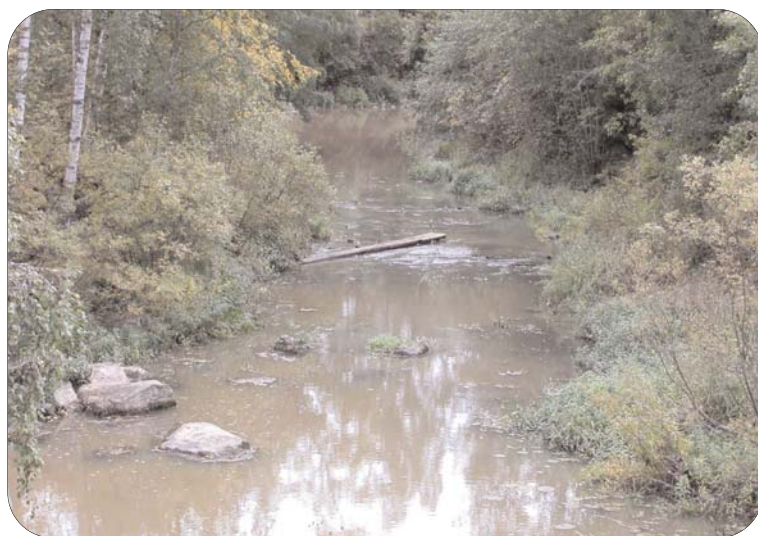
*Kuva 24, syyskuu 2003. Kankurinmäen padon alapuolista koskea. Kiveykset ovat tarpeen.*

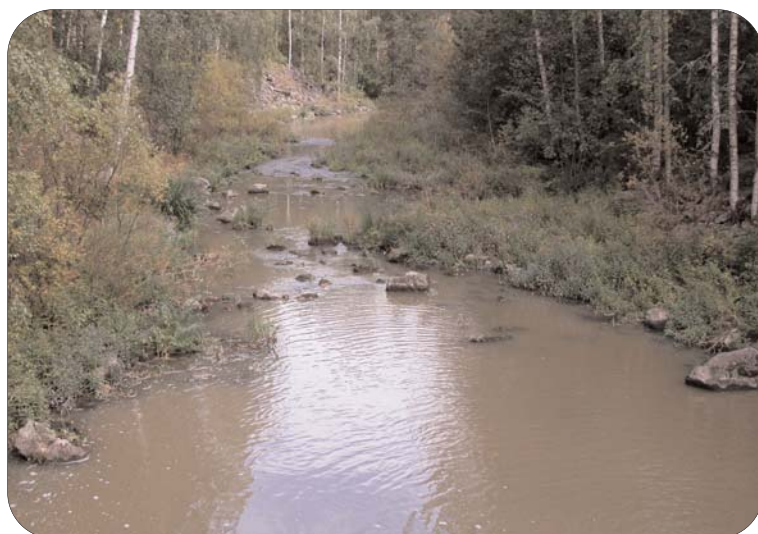
*Kuva 25, syyskuu 2003. Kankurinmäen perattua koskea padolta alaspäin nähtynä.*

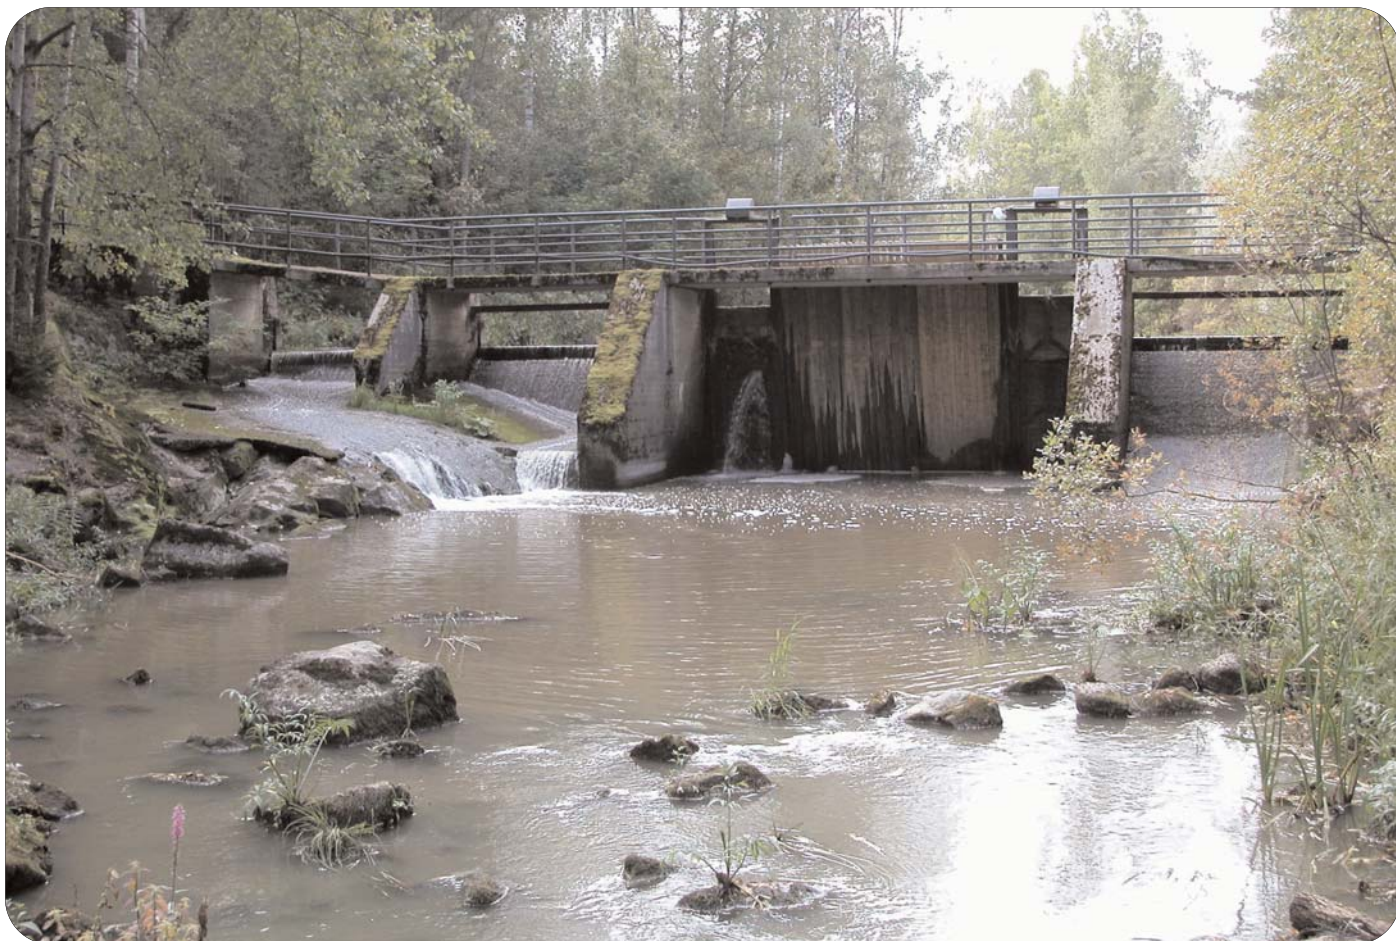
Kuva 27, syyskuu 2003. Kankurinmäen padon yhteyteen tulee rakentaa kalatie.

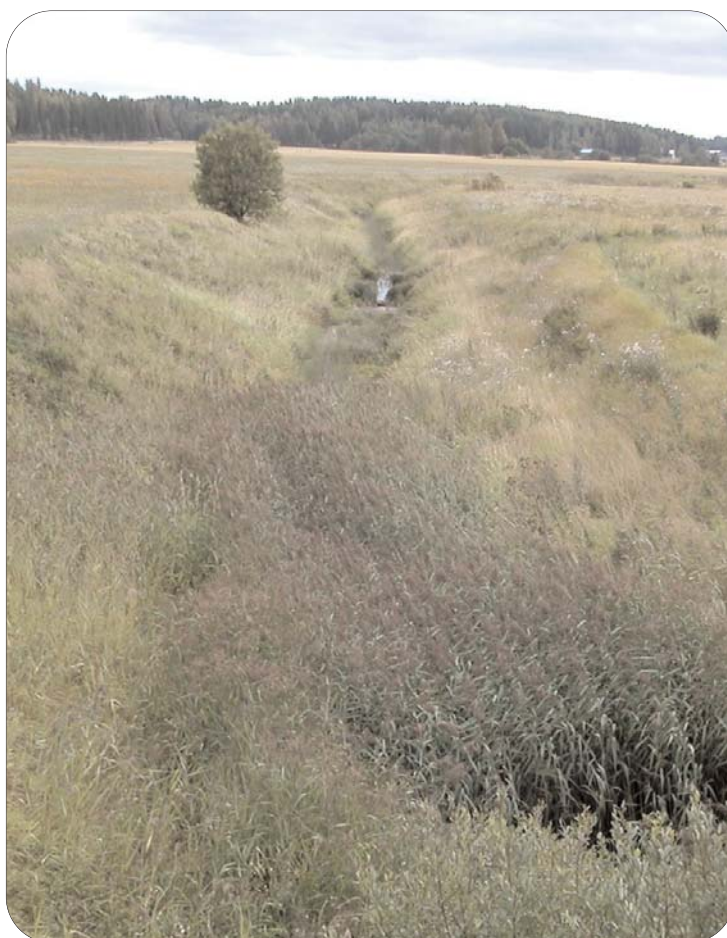
Kuva 28, syyskuu 2003. Tamminiemen yläpuolella perattu joki kasvaa umpeen kaikkialla, missä valoa on riittävästi. Kuva on Lehteläntien sillalta.

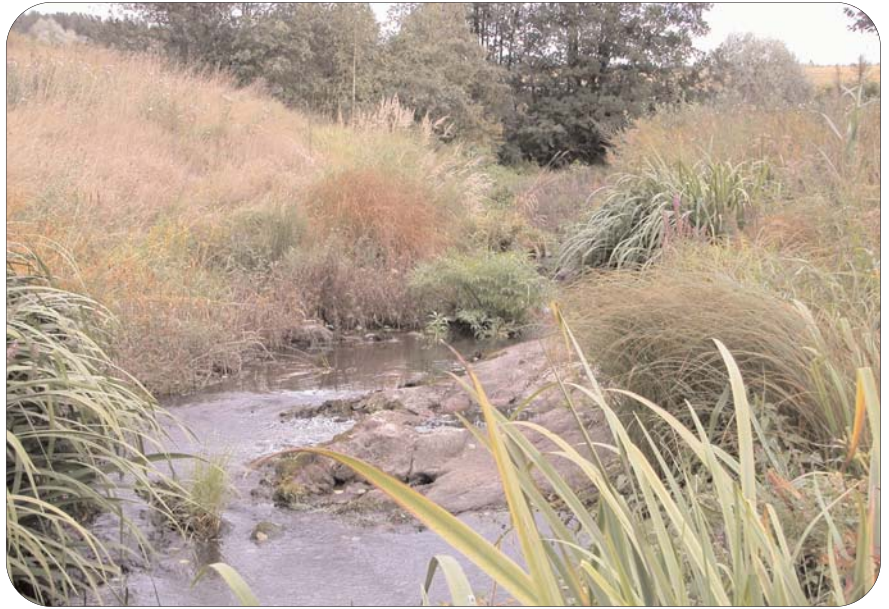
*Kuva 31, syyskuu 2003. Juornaankylässä joki melkein häviää heinikön sekaan. Kivipohjaisiin virtapaikköihin tulee kunnostaa soraikköitä.*

- Riittävästi virtaaviin kohtiin voidaan kunnostaa kutusoraikköä.

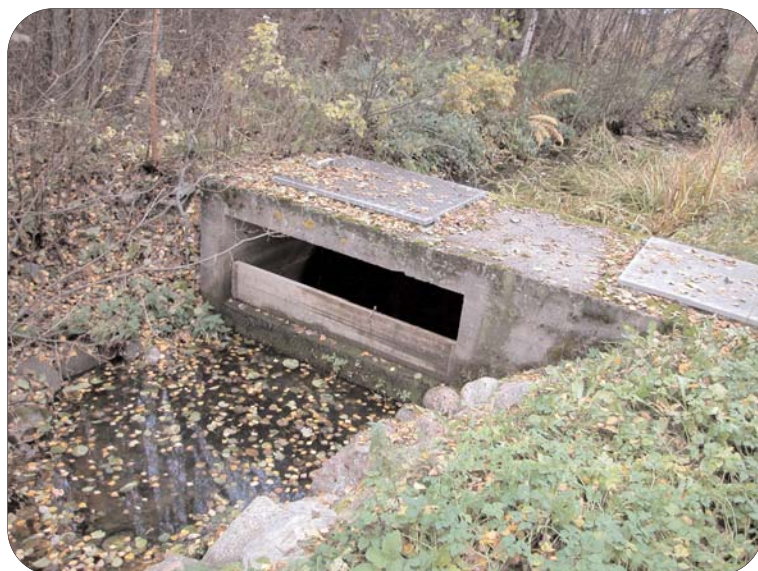
*Kuva 45, lokakuu 2003. Myllykylänojan vedenottamon kaivo katkaisee puron. Puroon tulee rakentaa kaivon ja padon kiertävä ohitusuoma.*

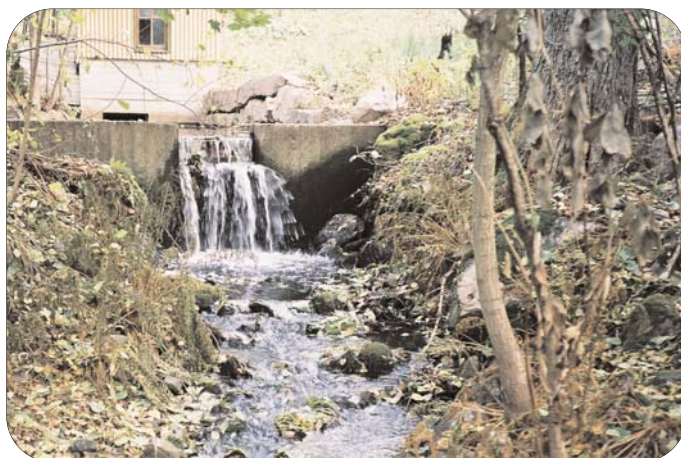
*Kuva 47 (yllä), lokakuu 2002. Kuvan pikkupadon yläpuolella on lyhyt koskiosuus, jonne kalan nousu on tehtävä mahdolliseksi..*

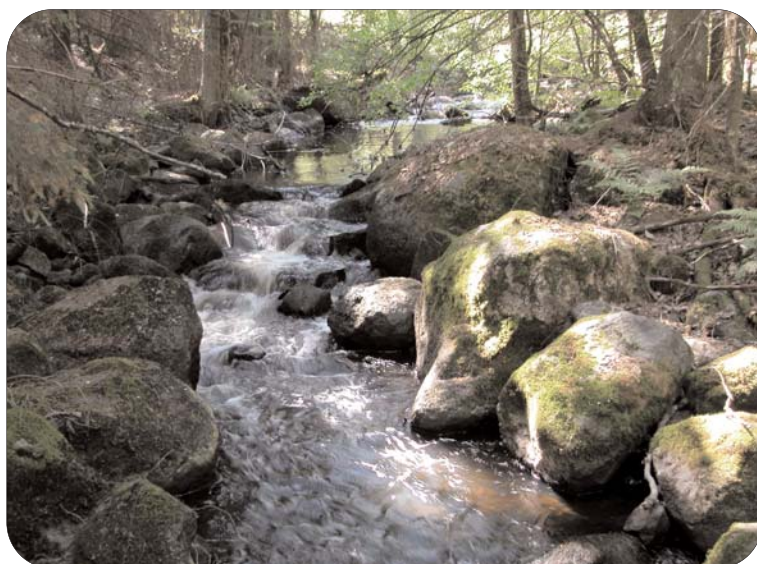
Kuva 49, heinäkuu 2003. Vadbäckenin koskeen on perattu avoin uoma louhikkoon. Uoma tulee kivetä ja levittää vesipinta-alaa.

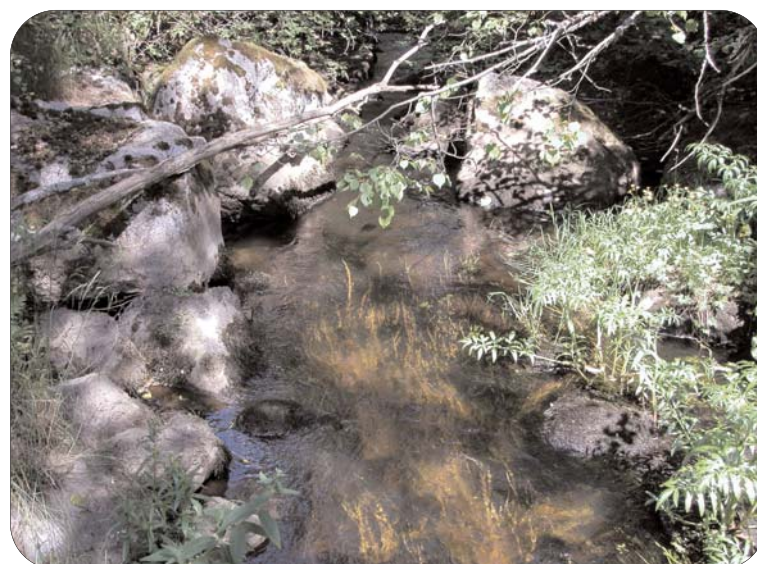
Kuva 50, heinäkuu 2003. Vadbäckeniin on kunnostettu soraikoita. Vaikka Vadbäckenin vesi on kirkasta ja soraikoiden yllä on kohtalainen virtaus, ovat soraikot päässeet liettymään. Soraikoita tulee pöyhiä ja kohdistaa entistä paremmin virtausta soraikoihin.

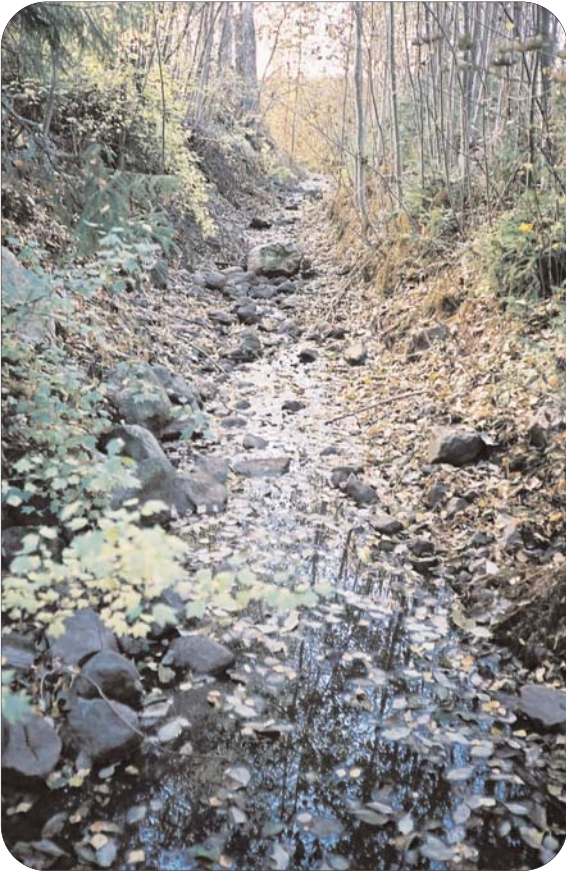
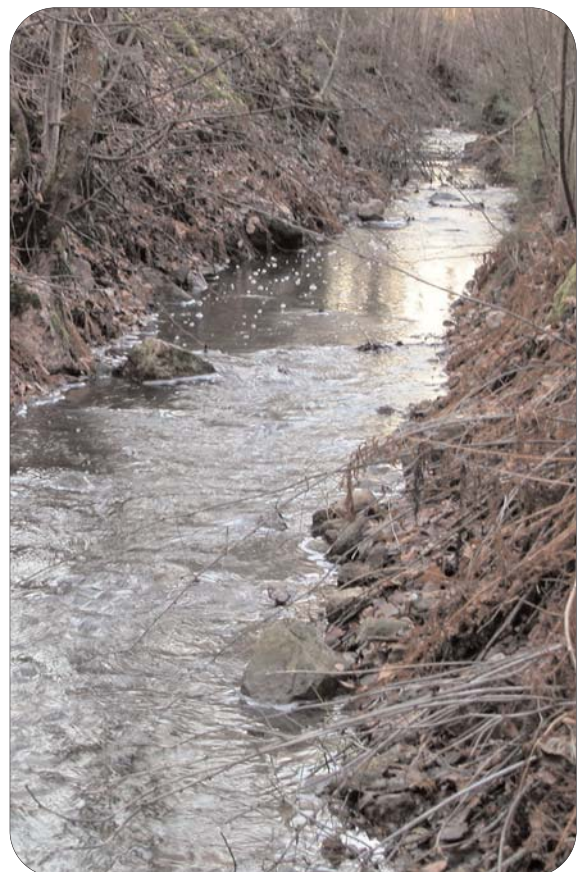
*Kuva 51, lokakuu 2002 ja kuva 52, marraskuu 2003. Eriksdalinjärven laskuojassa on sijainnut koskialue. Peratut yläosat tulee kunnostaa.*

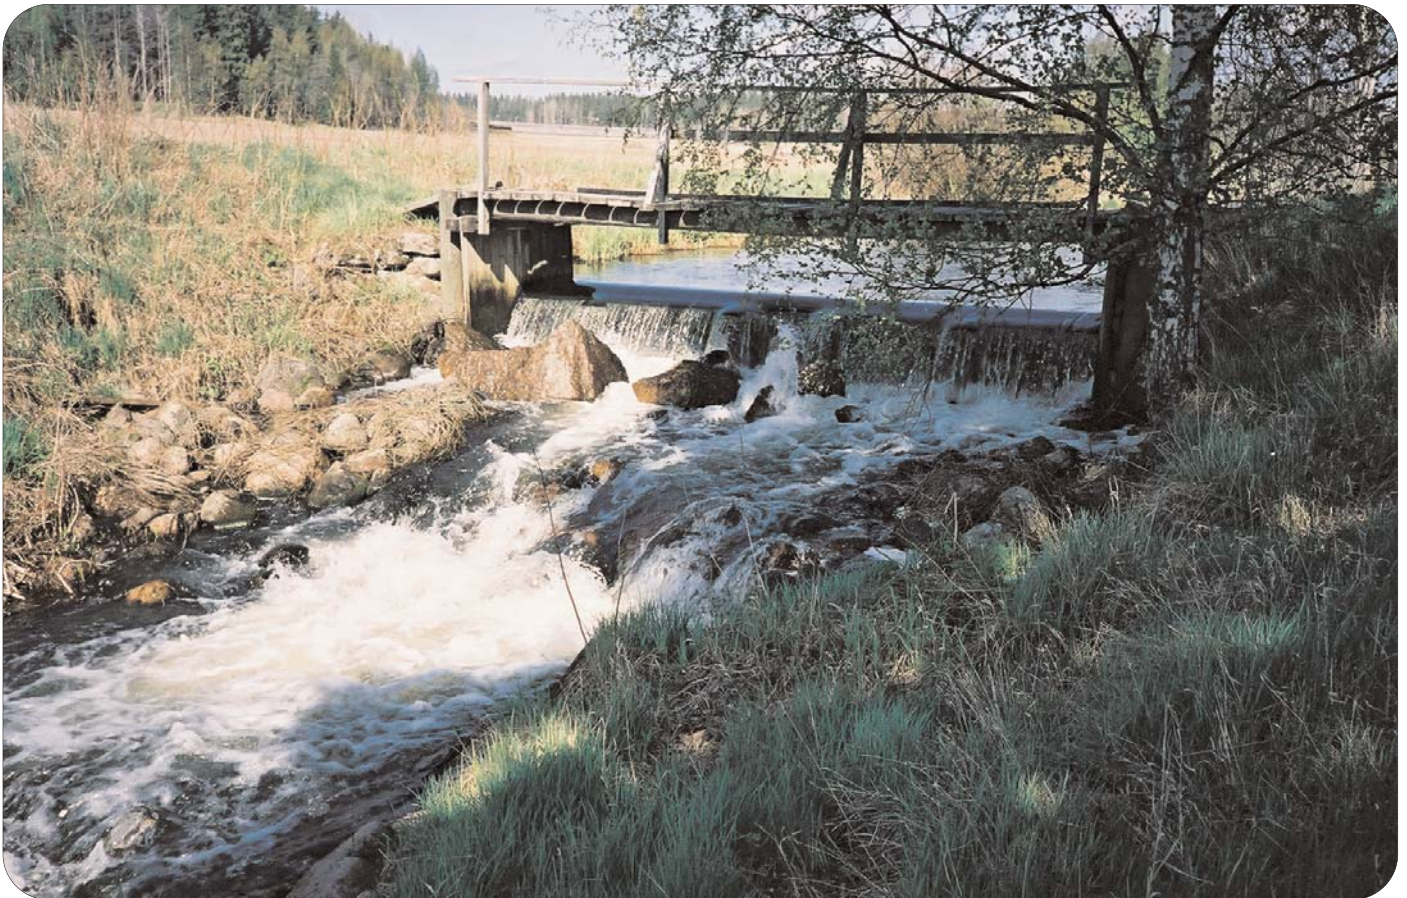
*Kuva 55, toukokuu 2003. Kylänpäänjärven alapuolella oleva pato estää kalojen nousun. Padon yläpuolella on laaja vesistö ja padon yhteyteen on rakennettava kalatie tai kalaluiska.*

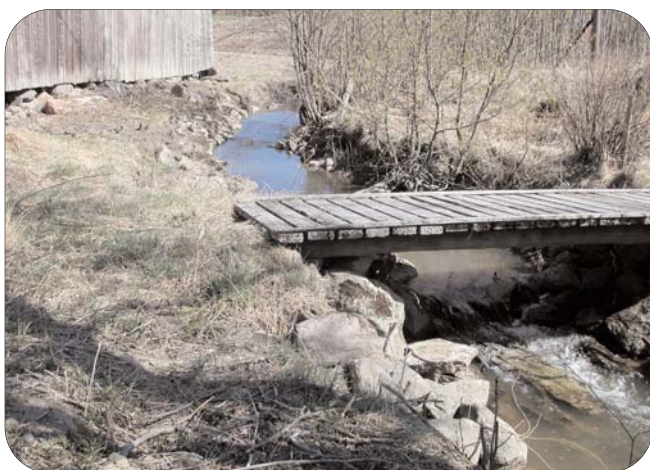
*Kuva 57, toukokuu 2003. Ojan keskivaiheilla olevan ladon kulmalla on pätäkä perattua koskea. Kiveyksillä ja soraistuksilla kohteeseen saa luotua pienen koskipaikan. Toista reunaa voisi loiventaa kiveysten kohdalta.*

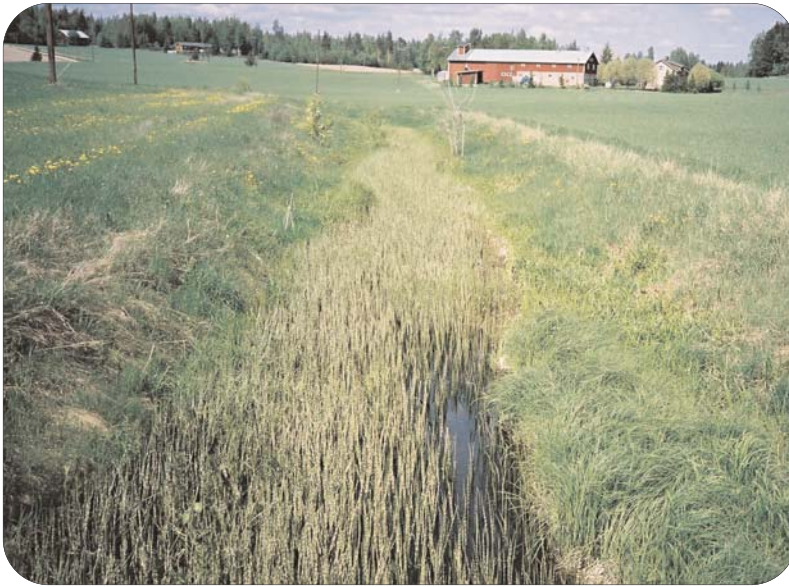
*Kuva 64, kesäkuu 2003. Perattu Tankvallinoja. Umpeenkasvulla uoma pyrkii palautumaan luonnontilaiseksi. Kalaston ja vedenlaadun kannalta ongelman muodostaa mahdollinen tarve uudistaa perkaus.*

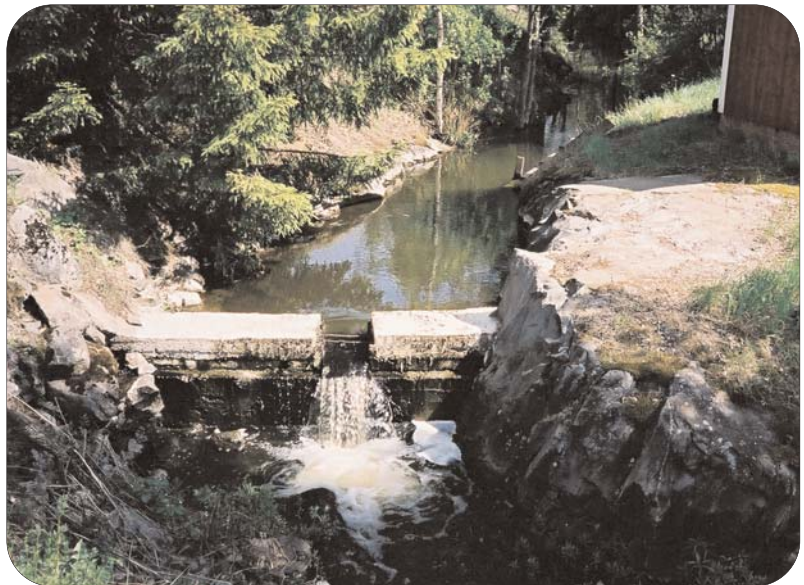
*Kuva 65, lokakuu 2003. Pieni pato sulkee vaellusreitintä joesta Pimi- ja Kotojärvelle.*
