# ***MUSTIJOKI JA MÄNTSÄLÄNJOKI***

## ***VIRTAVESIEN KALATALOUDELLINEN KARTOITUS***

***Sampo Vainio***

***2004***

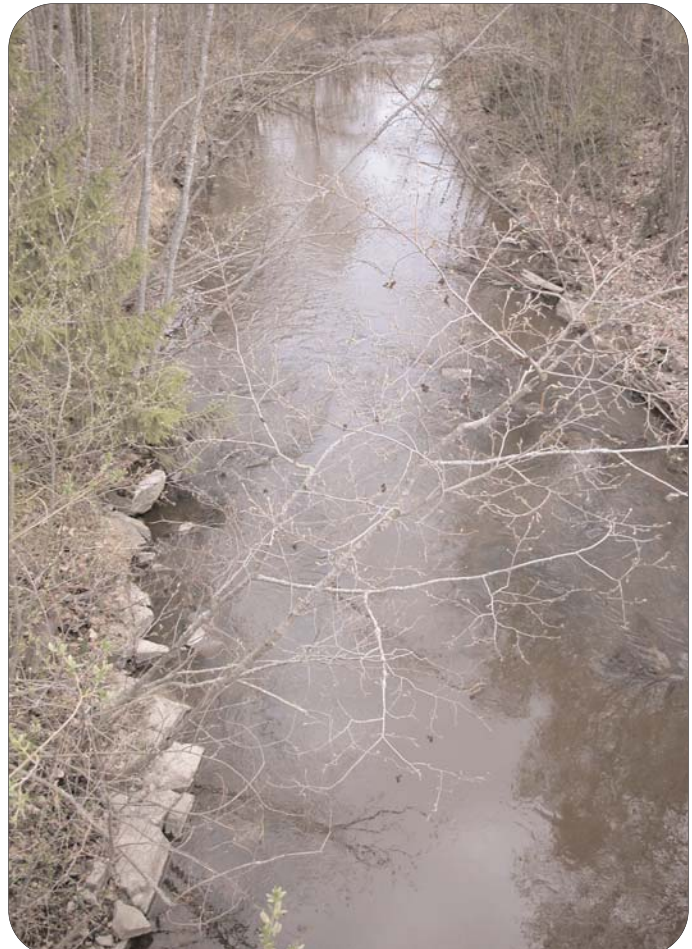
*Kuva 10. Saarenjoessa (luku 6.4.3, s. 72) Niemenkyläntien sillan alapuolella on ollut koski. Joen perkauksen yhteydessä myös kosken kivet ovat valleina molemmilla rannoilla. Leveä ja hidasvirtainen joki ei sovellu lohikalojen lisääntymiseen. Toukokuuisessa kuvassa on vielä runsaasti vettä. Loppukesän kuivuudessa tasapohjaiseen uomaan ei jää juuri lainkaan vettä.*

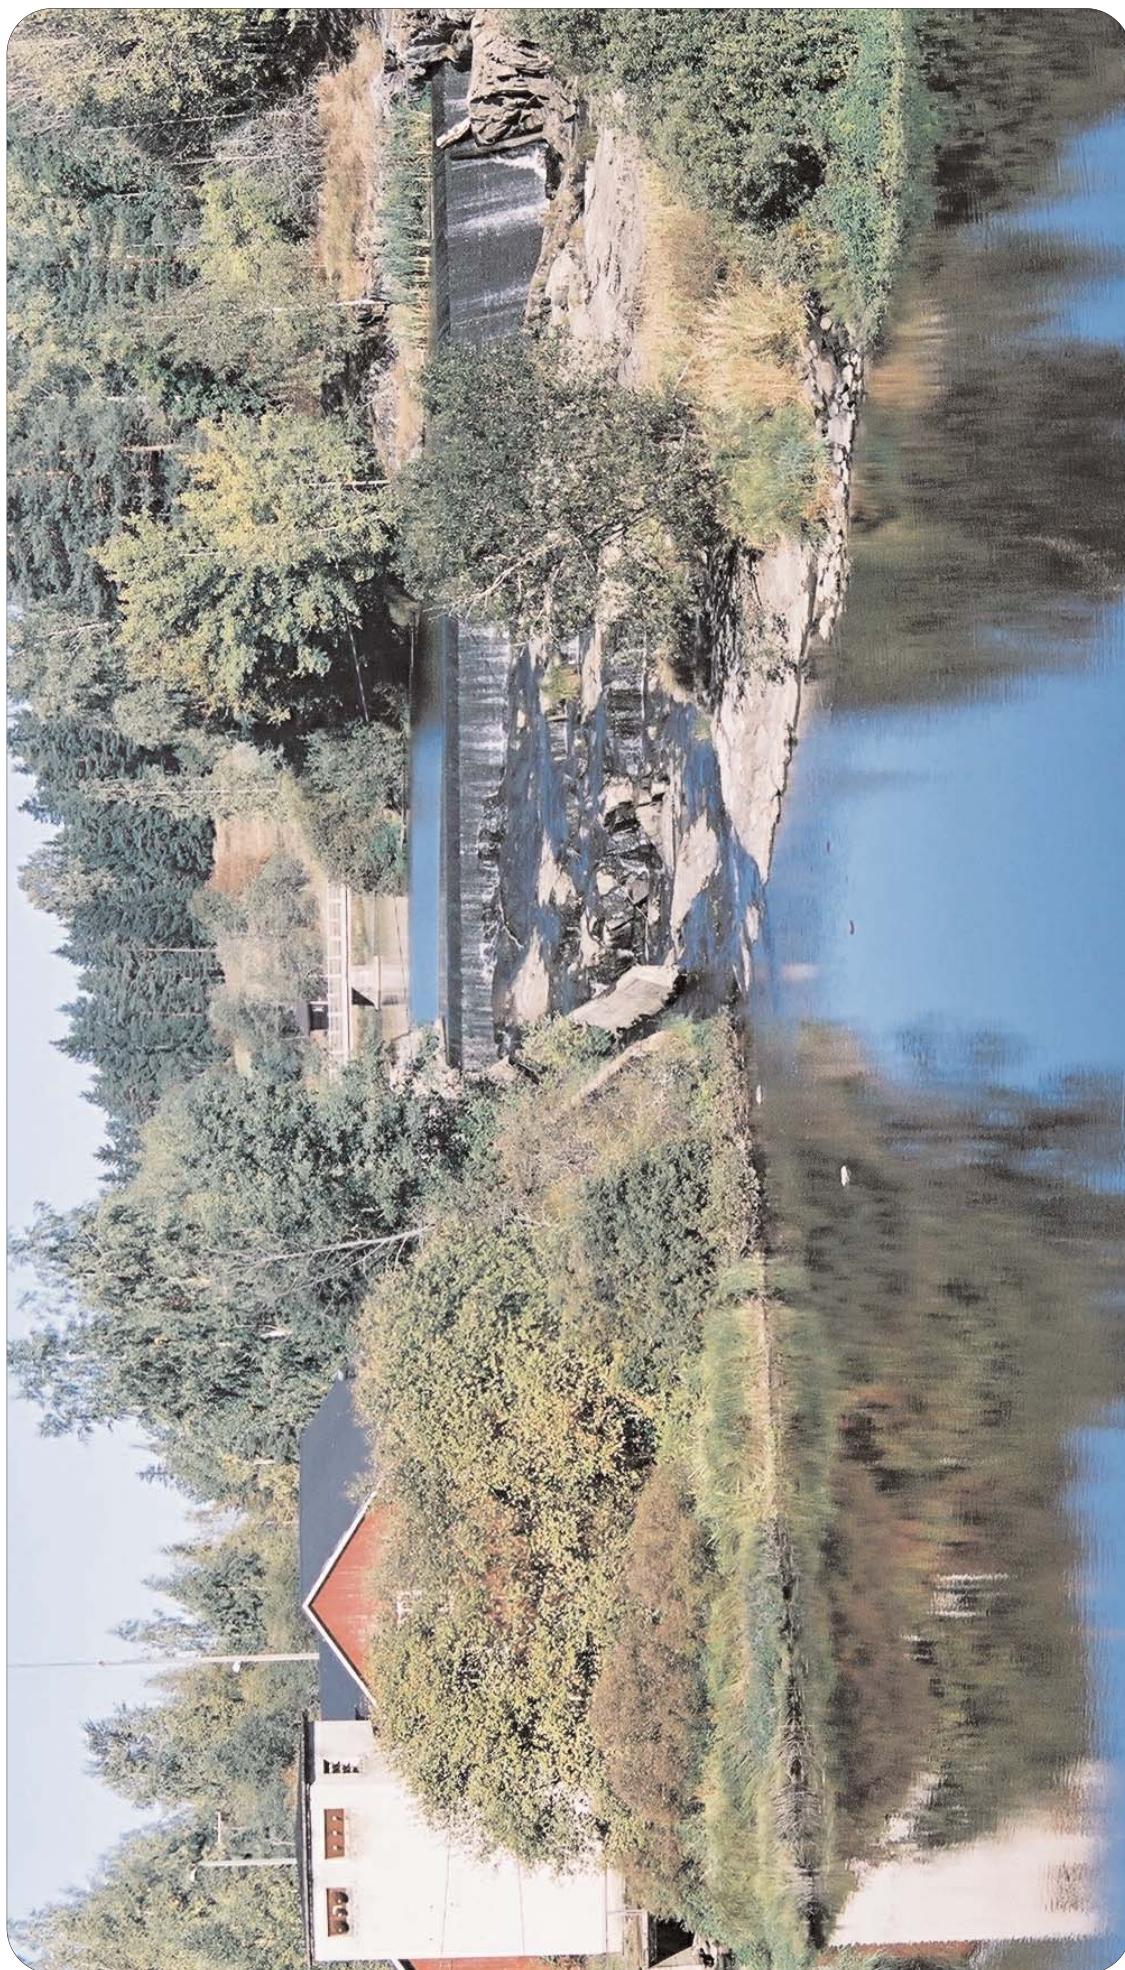
Kuva 14, syyskuu 2002. Pornaisten Laukkoski on vaikuttava näky. Pato muodostaa kuitenkin täydellisen vaillusesteen kaloille ja koskeen on rakennettava luonnonmukainen kalatie.

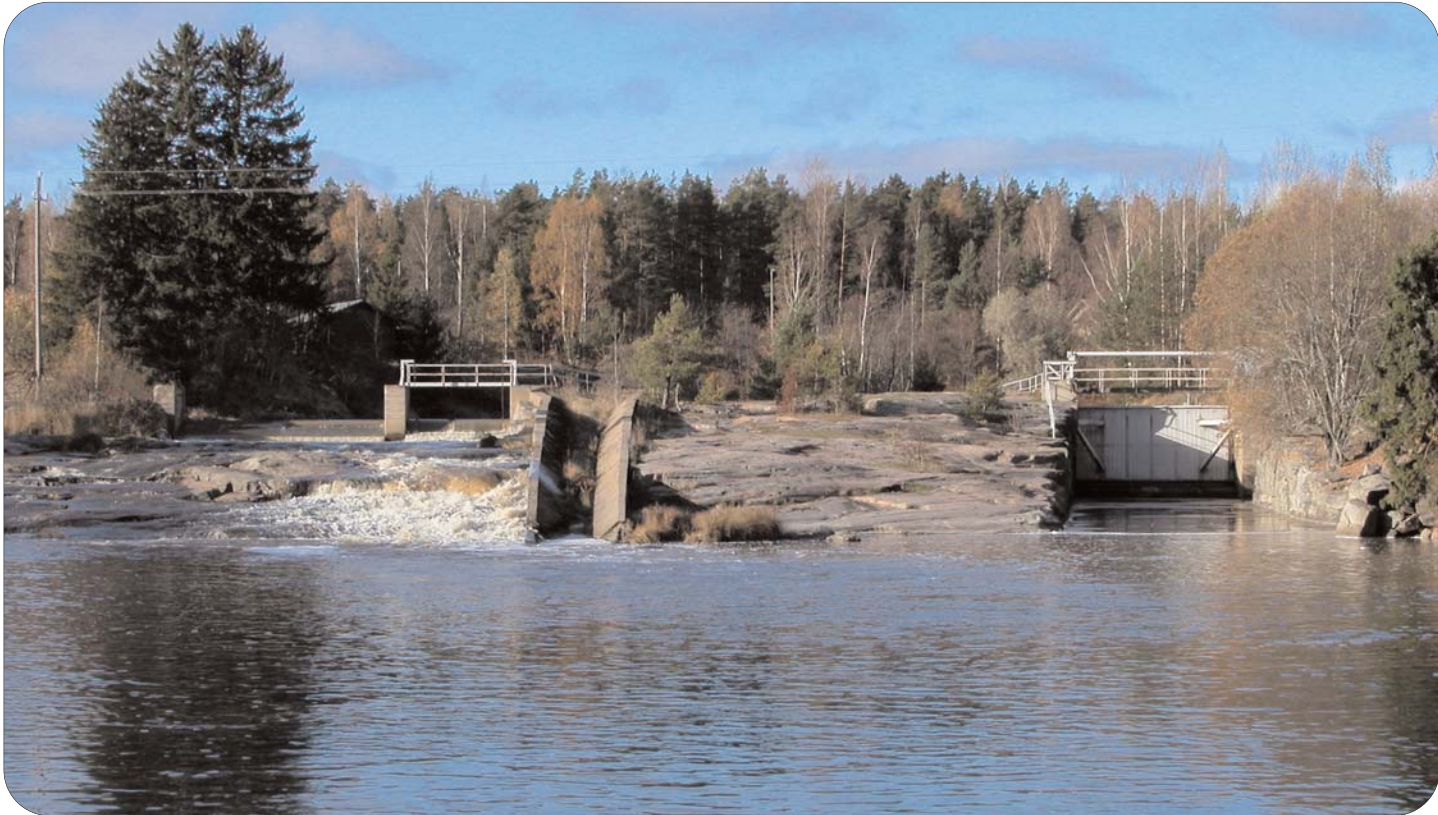
Kuva 19, lokakuu 2003. Tyysterinkosken itäpuoli.

Viime vuosikymmenet Tyysterinkoski on virrannut pääosin kuvan 19 kallioiden yli. Kallion päällä kuvan vasemmassa reunassa on pato, jonka kohdalla pudotusta on reilun metrin verran. Padoon alla on useita metrejä pitkä kallioon louhittu tasanne. Tasanteen alla kalliopohjainen koski on suojaton ja melko jyrkkä. Kuvan 19 oikeassa reunassa näkyy kallioon louhittu kanava ja sen yläpäässä padon säätoluukku. Kallion louhimisen ja kosken oikaisemisen myötä Tyysterinkoskesta muodostui vaelluseste. Tosin Brasaksen pato oli valmistunut jo muutamaa vuotta aikaisemmin ja estänyt vaelluskalojen pääsyn Tyysterinkoskelle asti. Uuden voimalan myötä kosken päävirtaus kääntyy takaisin vanhalle reitille. Toukokuun 2004 alussa kevättulvan laannuttua virtasi kaikki joen vesi jo voimalan kautta jättäen itse kosken vedettömäksi.

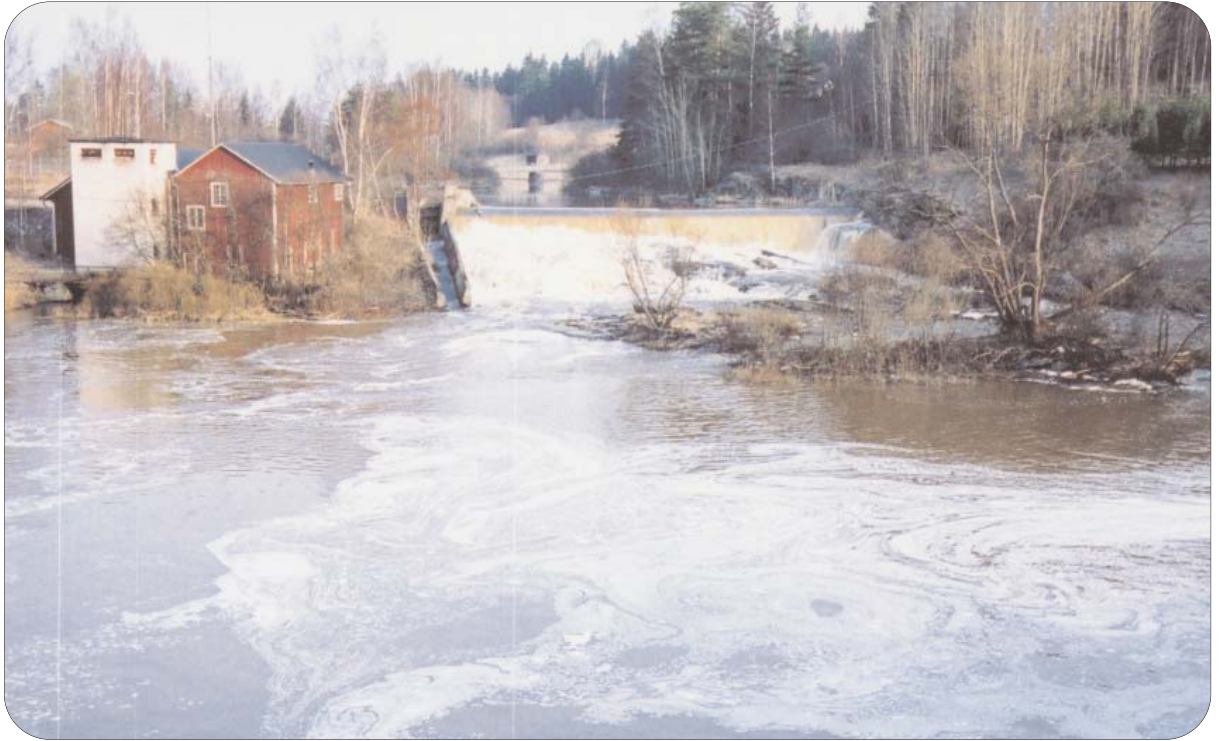
*Kuva 30, huhtikuu 2002. Laukkosken voimalaitospato muodostaa vaellusesteen. Kts. myös kuva 14, s. 19.*

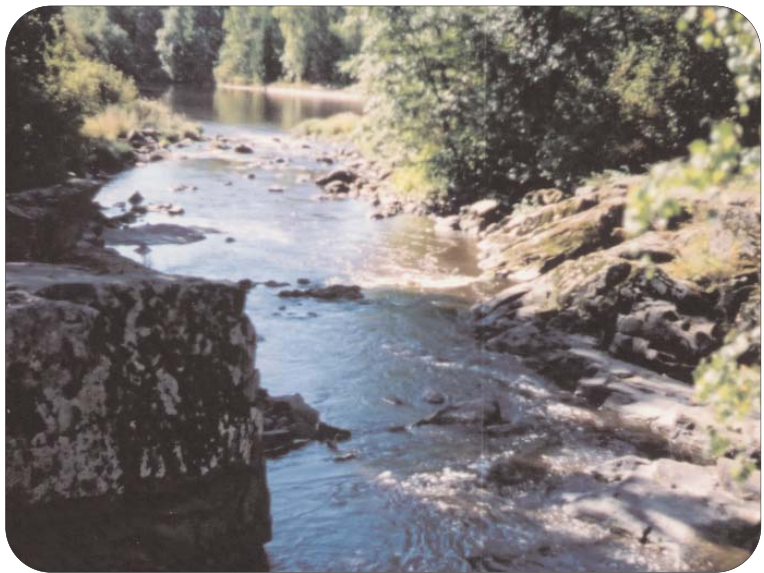
Kuva 44, elokuu 2002. Lahankosken perattu alaosa.

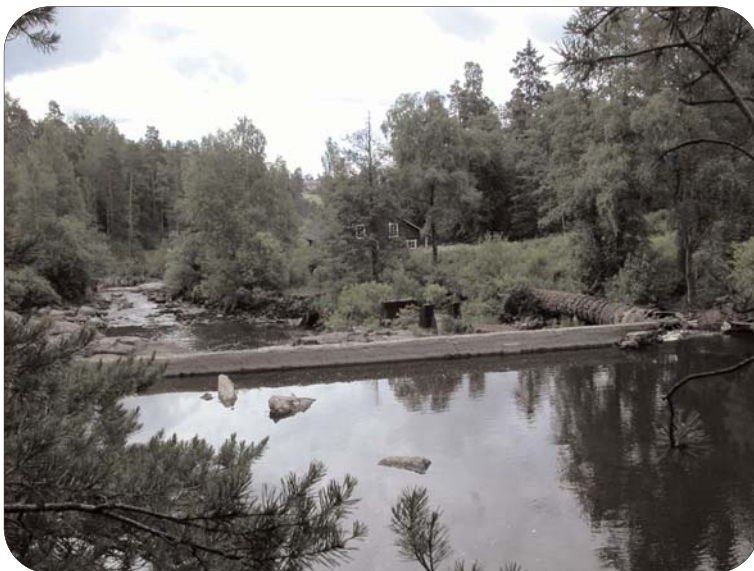
Kuva 45, heinäkuu 2003. Lahankosken keskellä olevaa patoa korotettaisiin voimalan tarpeisiin. Taustalla näkyy vanha myllyrakennus.

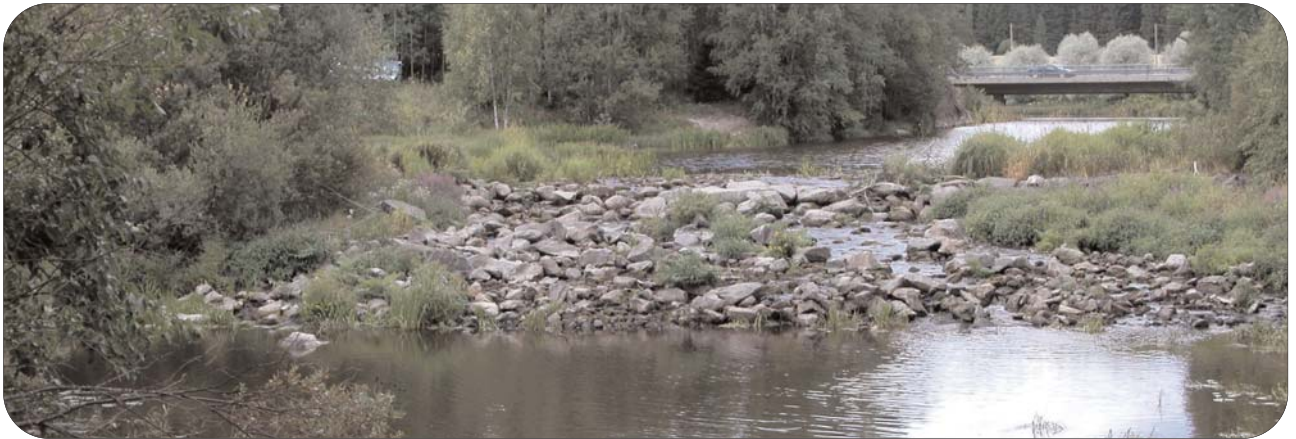
*Kuva 64, elokuu 2003. Pohjapadoksi muutettu Hurankoski.*

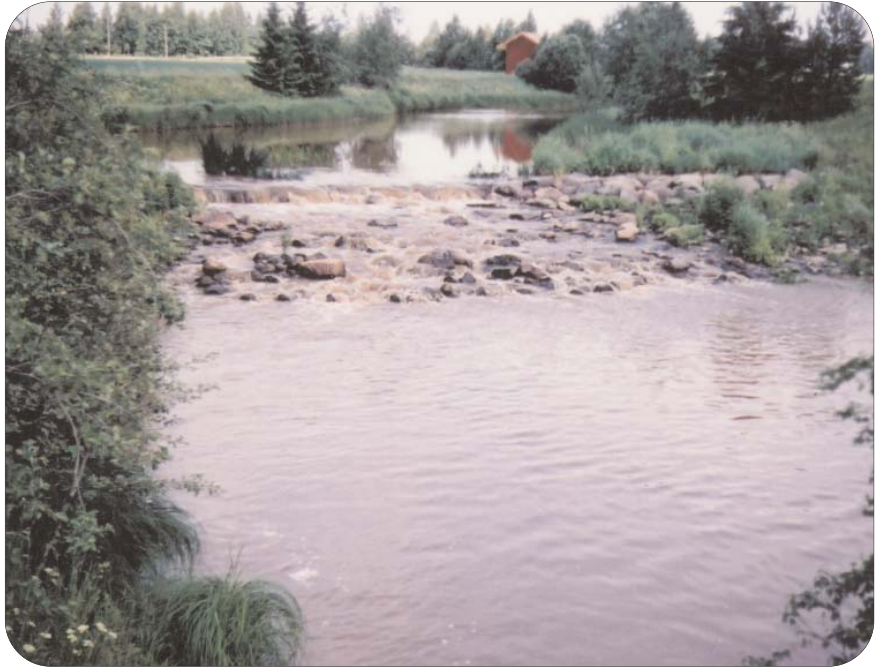
*Kuva 66, elokuu 2002. Hieman Soukkiontien alapuolella on jyrkkä pohjapato.*

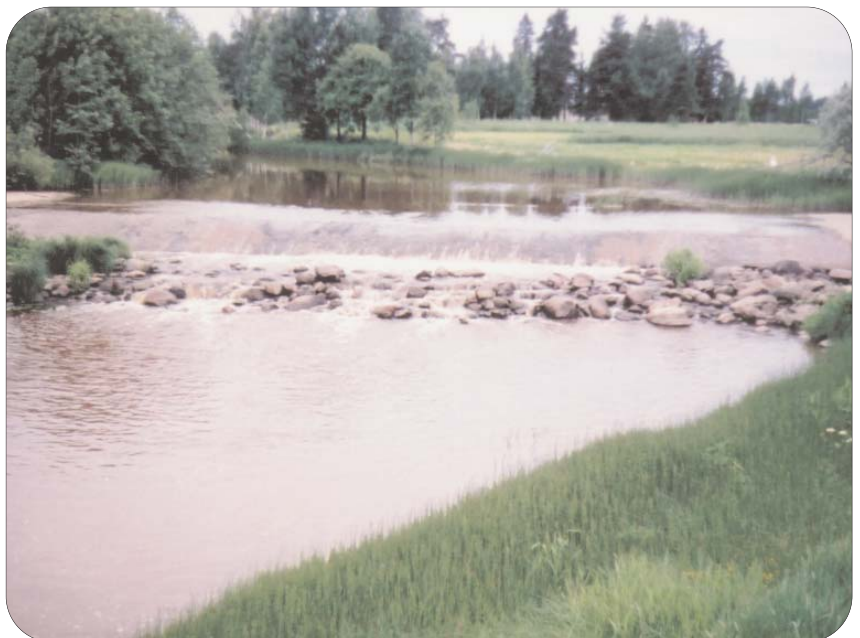
*Kuva 67, elokuu 2002. Lontoon pohjapadossa on pitkä betoniluiska, joka toimii tehokkaana vaellusesteenä.*

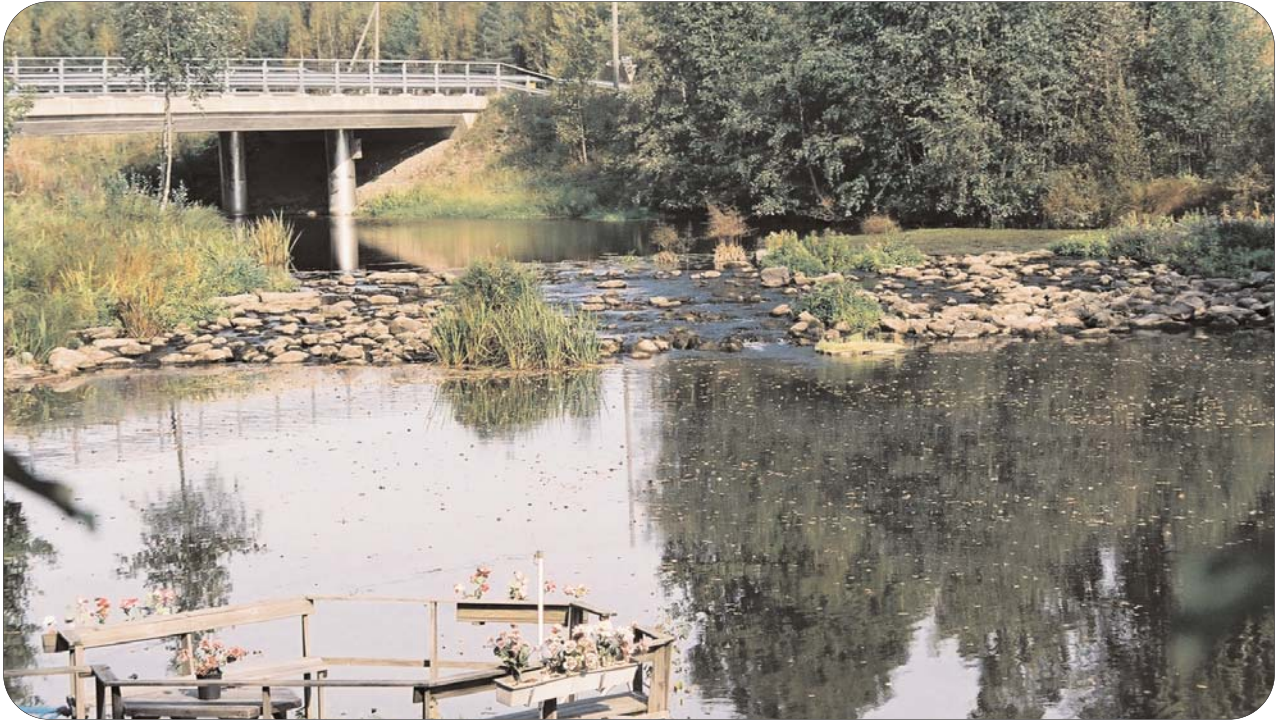
*Kuva 68, syyskuu 2002. Kalkinkoski on muutettu lyhyeksi pohjapadoksi.*

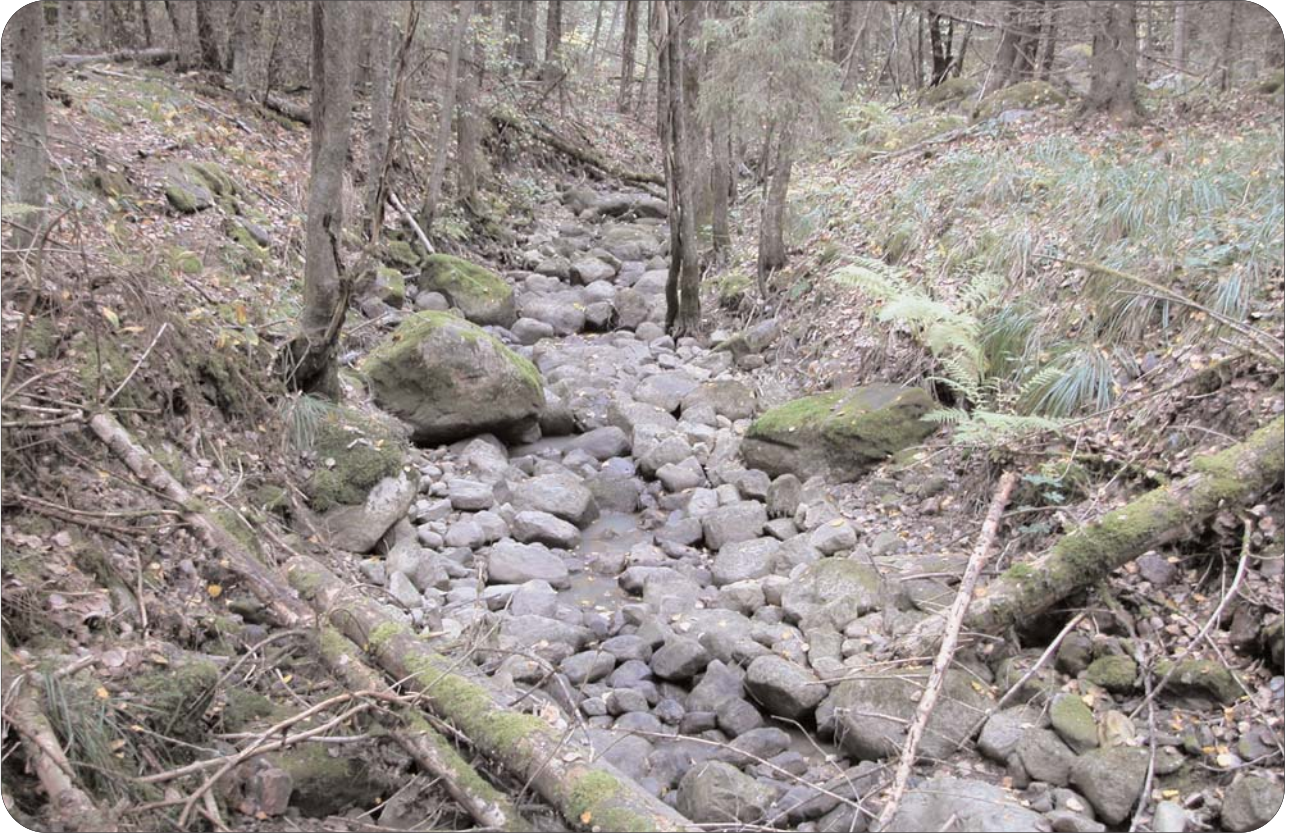
*Kuva 80, syyskuu 2003. Perattua Haksinkosken niskaa. Vuosien 2002 ja 2003 kuivuus ja talven kylmyys saattoi tuhota puron täplärapukannan kokonaan.*

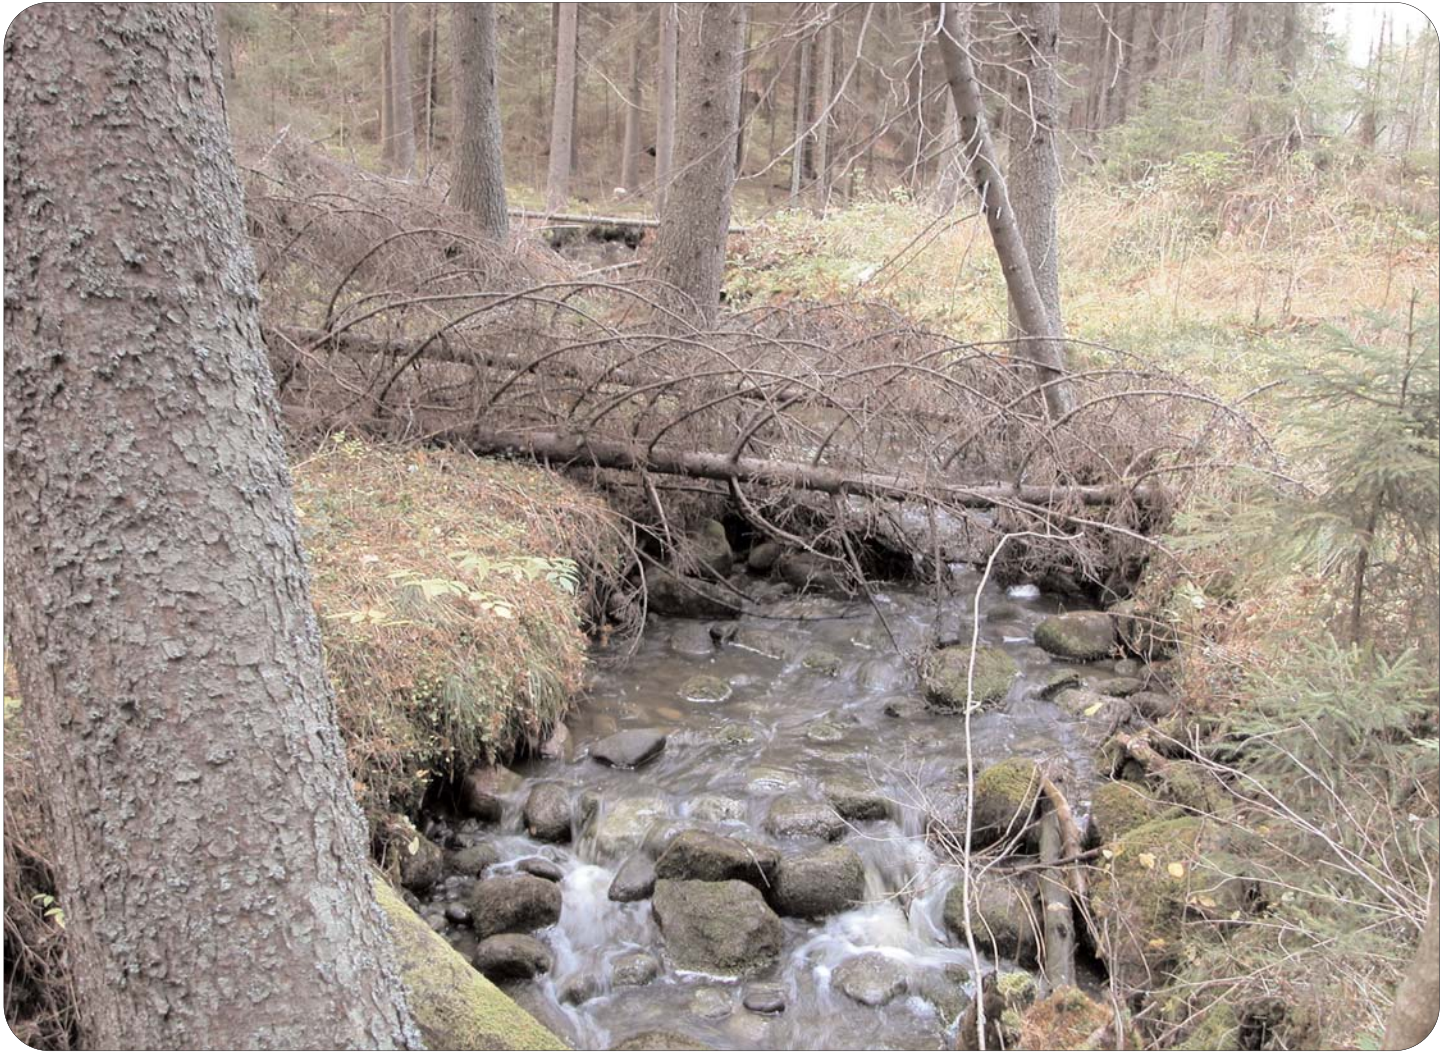
*Kuva 85, lokakuu 2003. Ylempi Myllyniitynojan koskista kaipaa vain kutusoraa.*

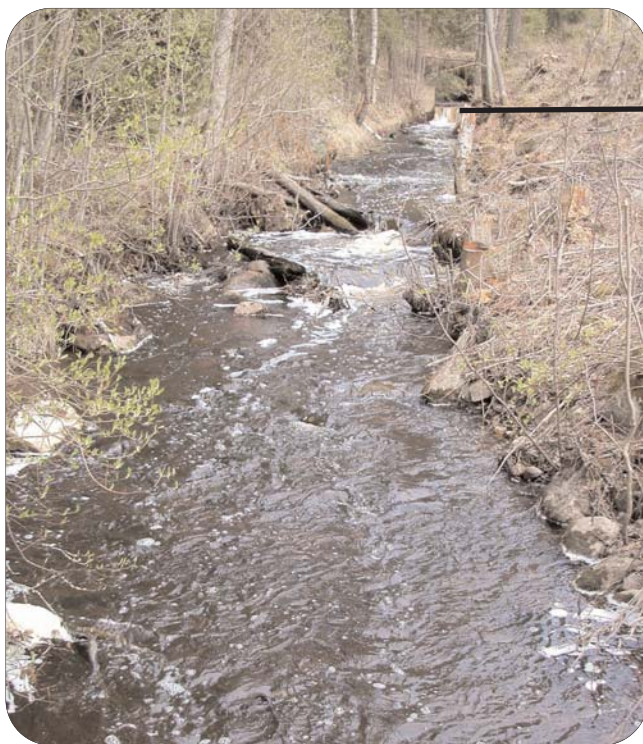
*Kuvat 118 ja 119, toukokuu 2003.  
Lukontien sivussa puro toimii maantien ojana. Oja on enimmäkseen kalliopohjainen. Ojaa tulee kivetä, soraistaa ja betonipadon muodostama este tulee poistaa.*

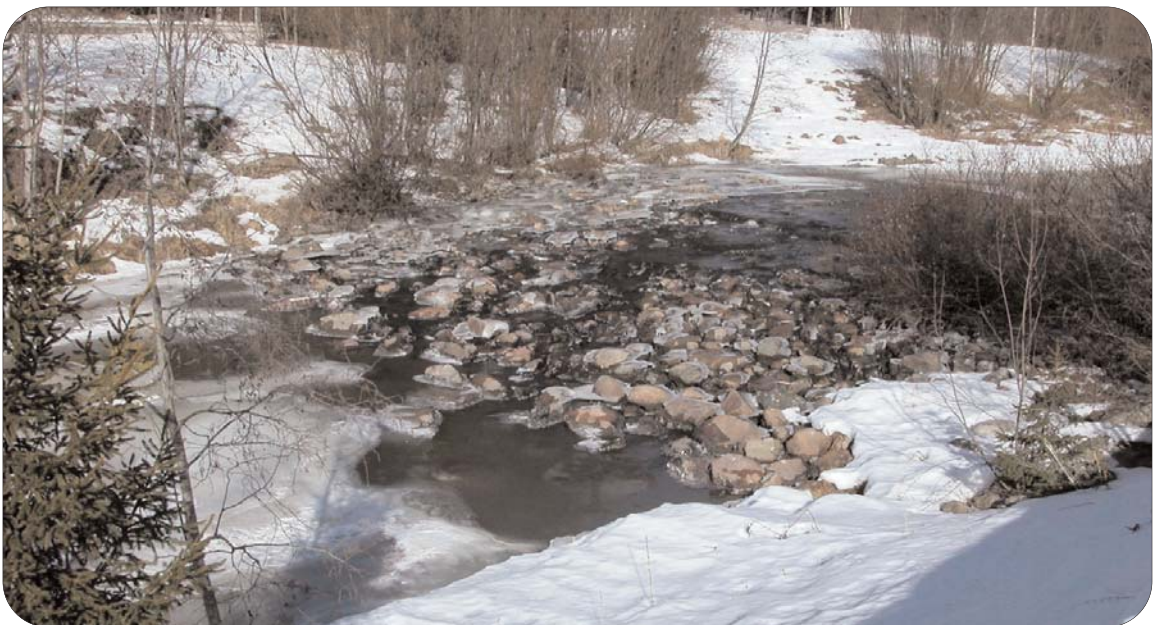
*Kuva 122, maaliskuu 2003. Mustijoen latvoilta kosket on perattu kokonaan pois ja vedenpinta pidetään siedettävällä tasolla pohjapatojen avulla. Virtavesien kaloille pohjapatojen tekokosket ovat ympäristöltään aivan liian yksipuolisia ja pinta-alaltaan vähäisiä. Kuvassa on Jokimäen pohjapato.*

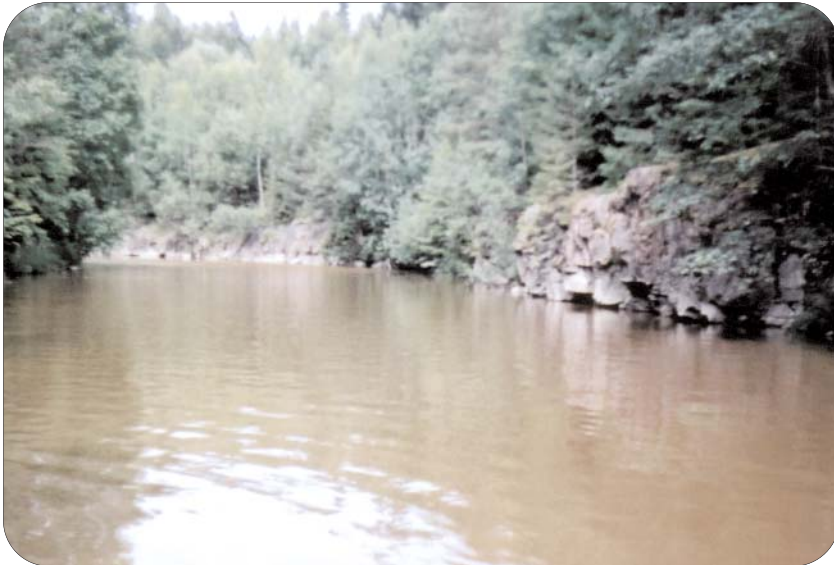
*Kuva 123, elokuu 2002. Mustijoen latvoilla on perkausten yhteydessä tehty mittavia kalliroleikkauksia. Koskien entistäminen ei enää ole mahdollista. Nykyiset pohjapadot tulee kunnostaa luonnonmukaisiksi tekokoskiksi, jotka vastaavat virtavesieliöstön elinympäristövaatimuksia. Kuva on Kirinkosken alapuolelta.*

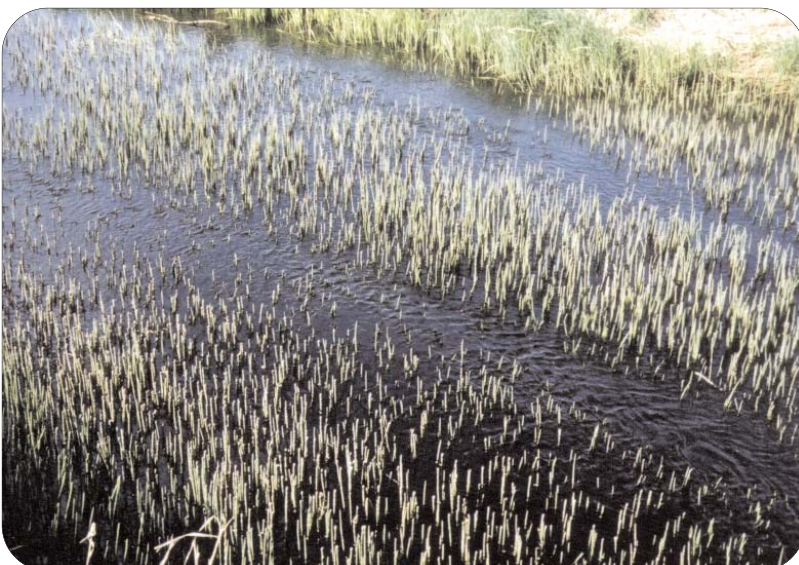
*Kuva 124. Leveäksi peratut uomat alkavat usein kasvaa umpeen. Uomat liettyvät ja madaltuvat ja perkaus joudutaan uudistamaan. Umpeenkasvulla uoma pyrkii hitaasti palautumaan luonnontilaiseksi. Uusinta-perkaus on kalastolle yhtä vahingollinen kuin ensimmäisenkin ja perkauksen myötä alavirtaan kulkeutuu jälleen runsaasti kiintoainesta. Kuva on Mäntsälänjokeen laskevas-ta Omitto-ojasta.*
