# *Sipoonjoki*

*Sipoonjoen ja sen sivupurojen kalataloudellinen  
kartoitus ja kunnostustarve-ehdotukset*

*Itä-Uudenmaan ja Porvoonjoen vesien- ja ilmansuojeluyhdistys r.y.  
2008*

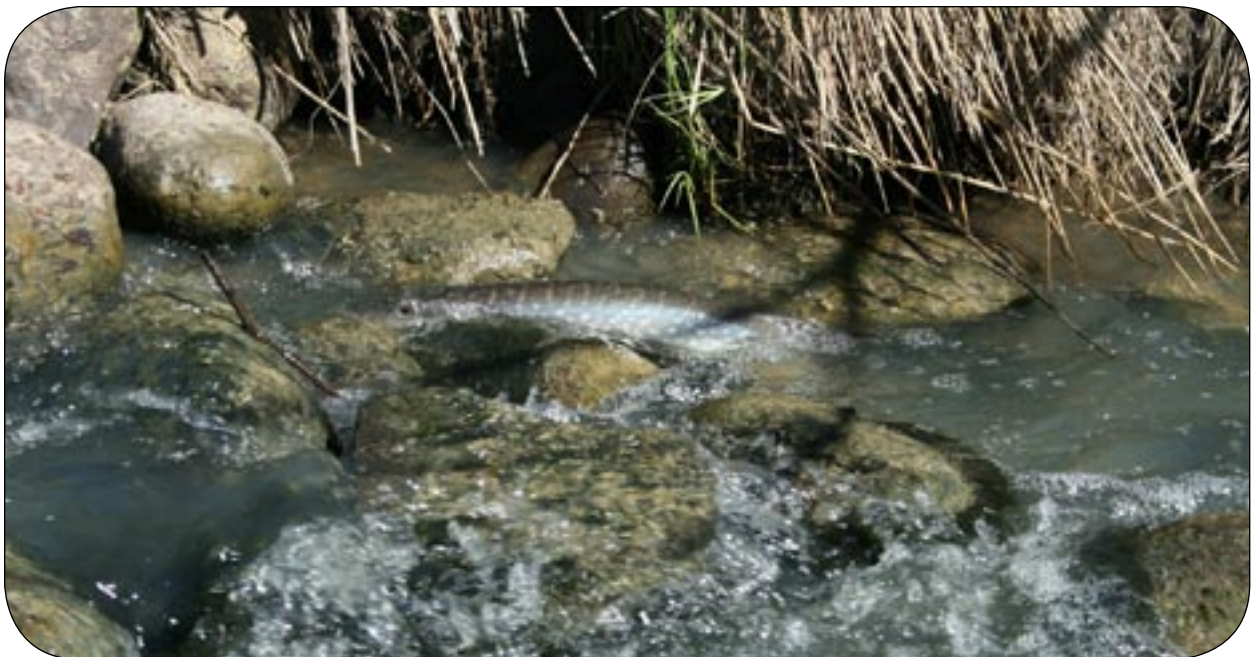
*Kuva 5. Pieniinkin puroihin ja ojiin nousee keväisin haukia kutemaan. Kuvan hauelle tuotti vaikeuksia päästä Storträskin puron alaosalla olevan keinotekoisen kynnyksen yli. Mikäli puroon saadaan kotiutumaan taimenkanta, ei poikasia syövä hauki ole enää toivottu laji taimenen elinalueelle.*

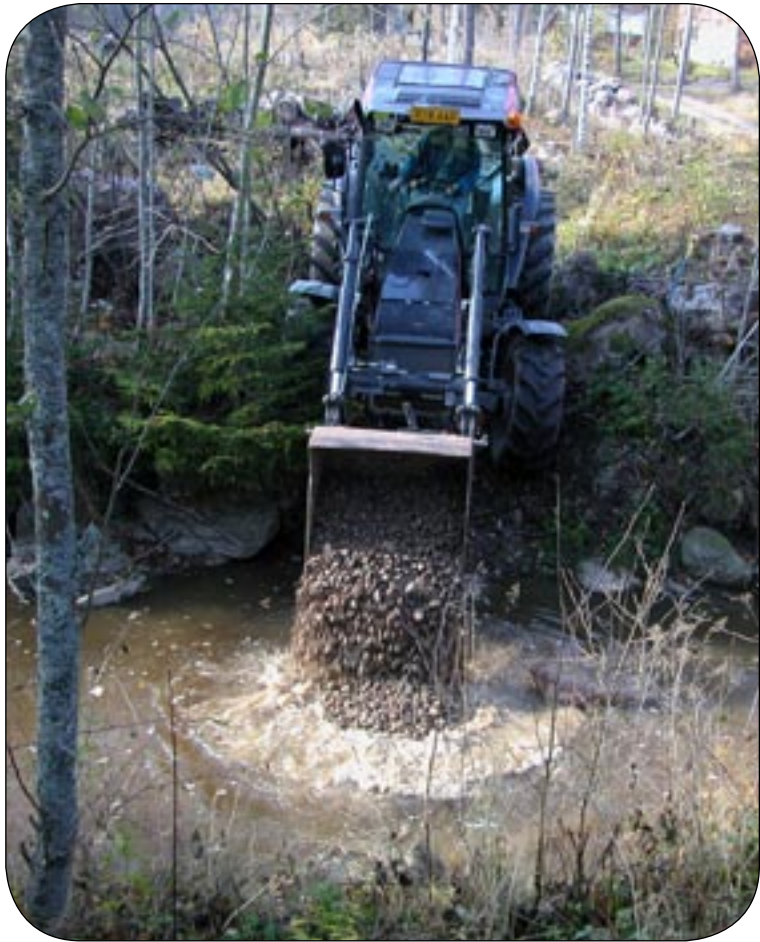
*Kuva 6. Kutupohjien soraistaminen koski- ja virtapaikkoihin on usein välttämätöntä, mikäli vesistöön halutaan saada luontaisesti lisääntyviä lohikalakantoja. (Kuva S.V.)*

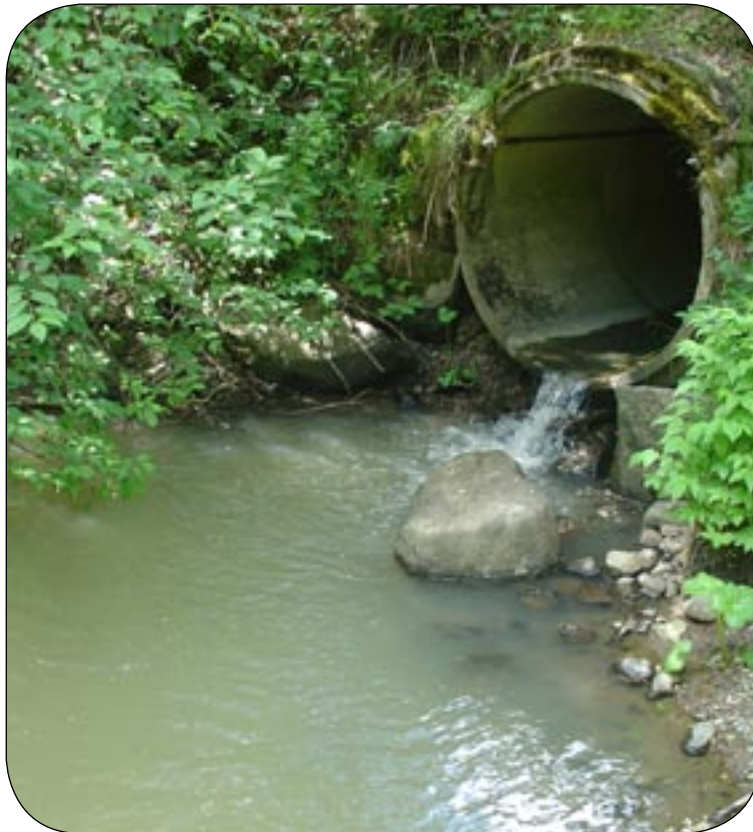
*Kuva 7. Puroissa liian korkealle asennetut ojarummut voivat katkaista kalojen vaellusmahdollisuudet. Vaellukset esim. lisääntymisalueiden, kasvialueiden ja talvehtimisalueiden välillä ovat tyypillisiä monille kalalajeille. Vaellusesteitä aiheuttavat myös erilaiset padot ja perattujen uomien umpeenkasvu. Kuvassa Bastnärintien silta Sipoonjokeen laskevan Furunäsbäckenin alajuoksulla.*

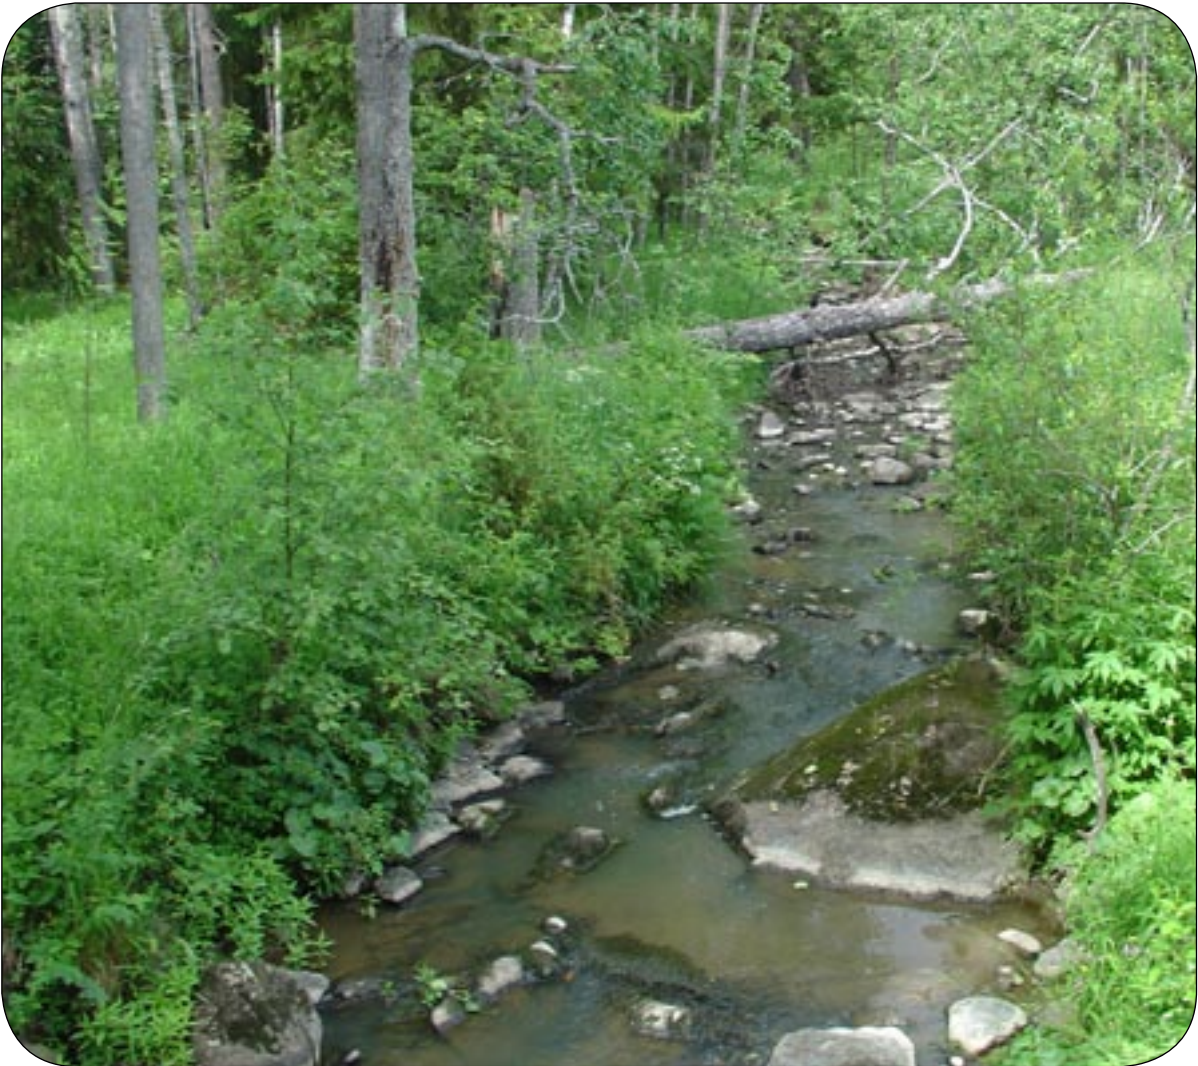
*Kuva 8. Parkojan Myllykosken ylimpiä osia on perattu ja oikaistu. Lähempänä Välihaan tien siltaa kivi- ja kalliopohjainen uoma saa luonnollisia piirteitä.*

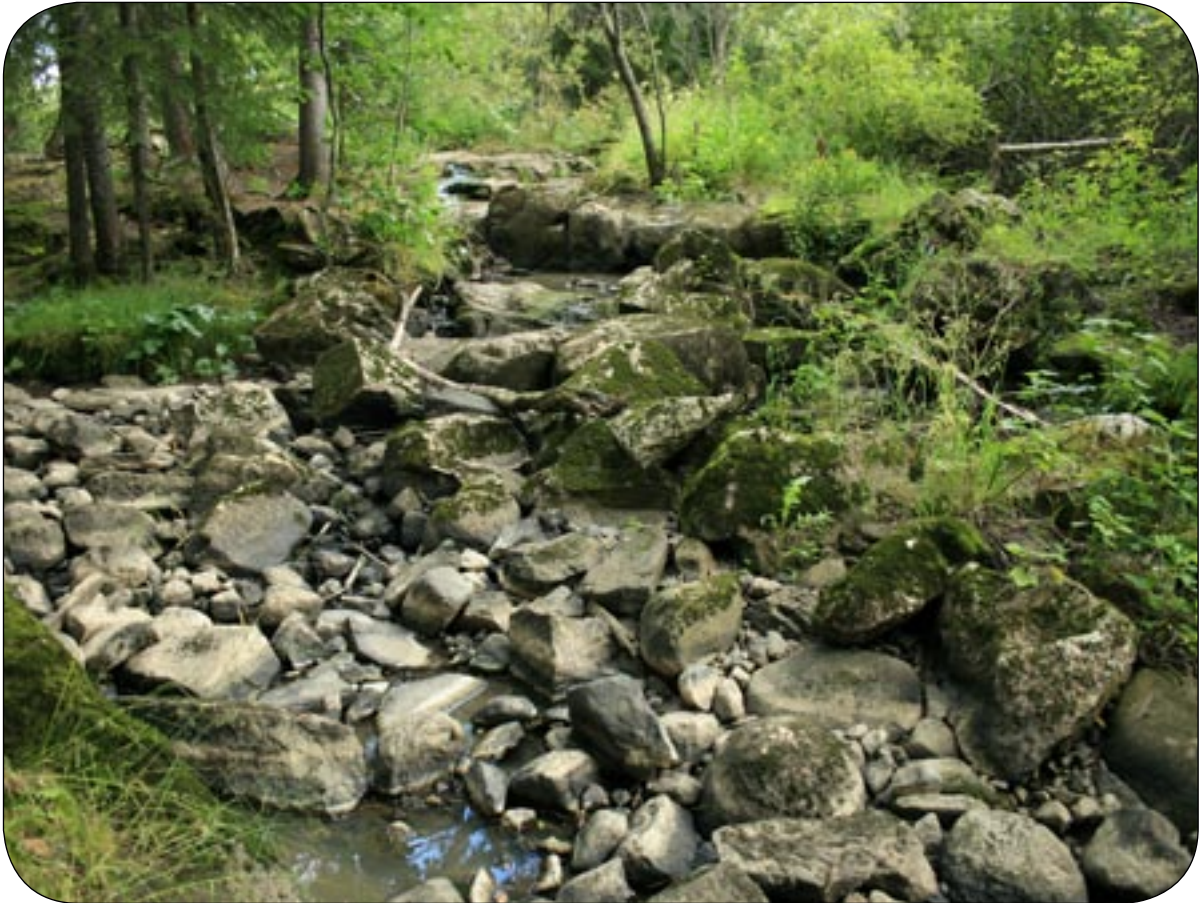
*Kuva 9. Muinaisen myllyn kohdalla on jyrkkä kalliokynnys, joka ainakin vähän veden aikaan estää kaloja pääsemästä kosken yläosalle.*

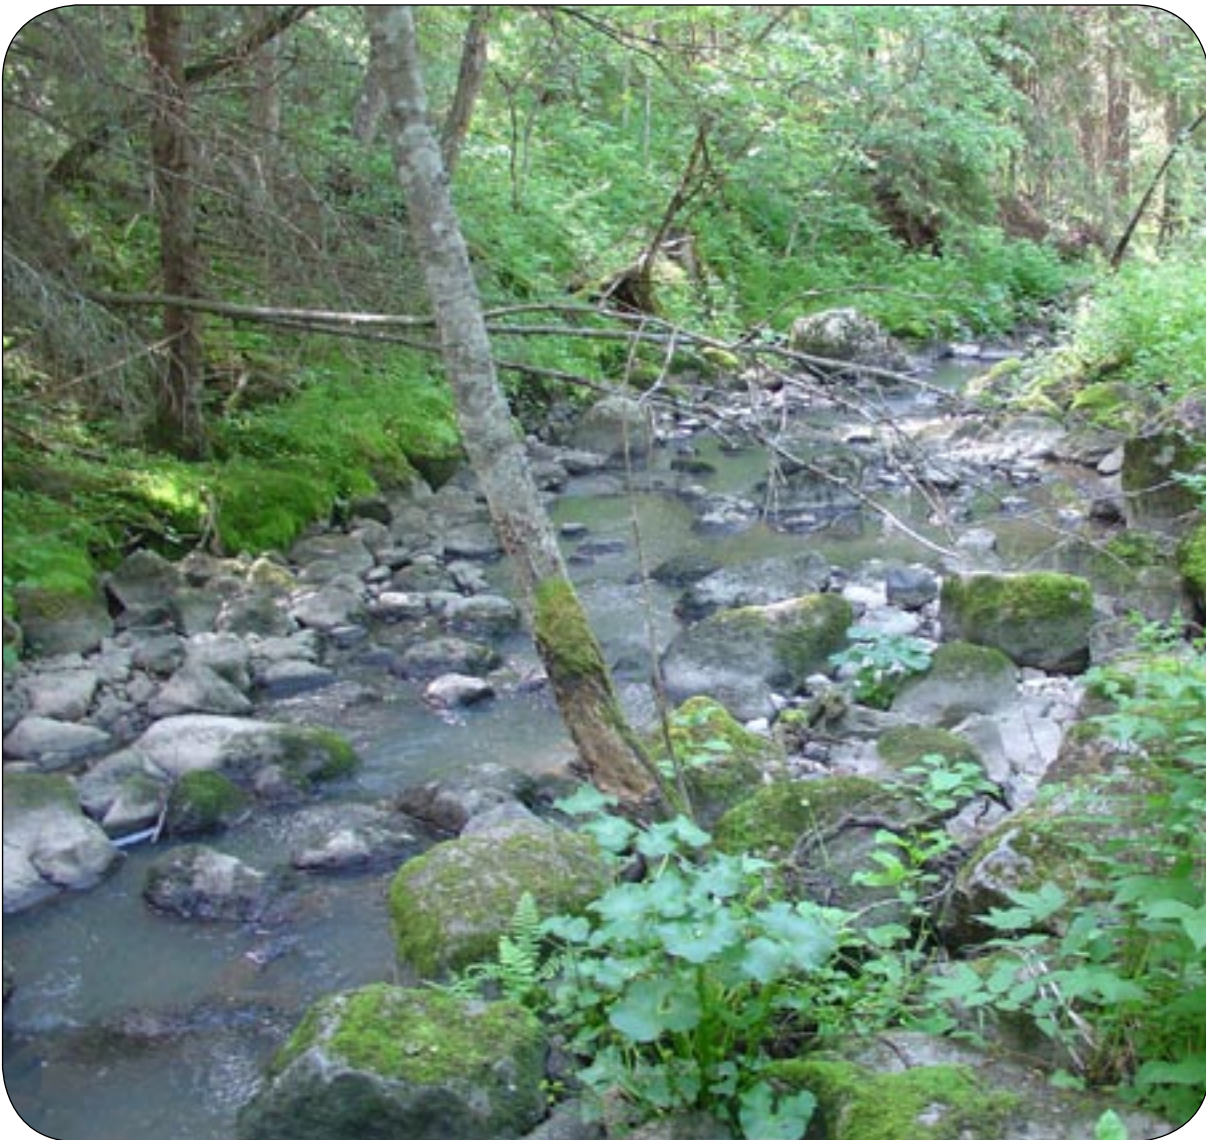
*Kuva 10. Välihaan koskessa on merkkejä ihmisen toimista, mutta pääsääntöisesti koski on virtavesikastolle hyvin sopivaa elinympäristöä. Kutupaikkojen kunnostaminen soraistamalla ja koskessa sijaitsevan peratun kapeikon kiveäminen ovat tarpeellisia kunnostustoimia.*

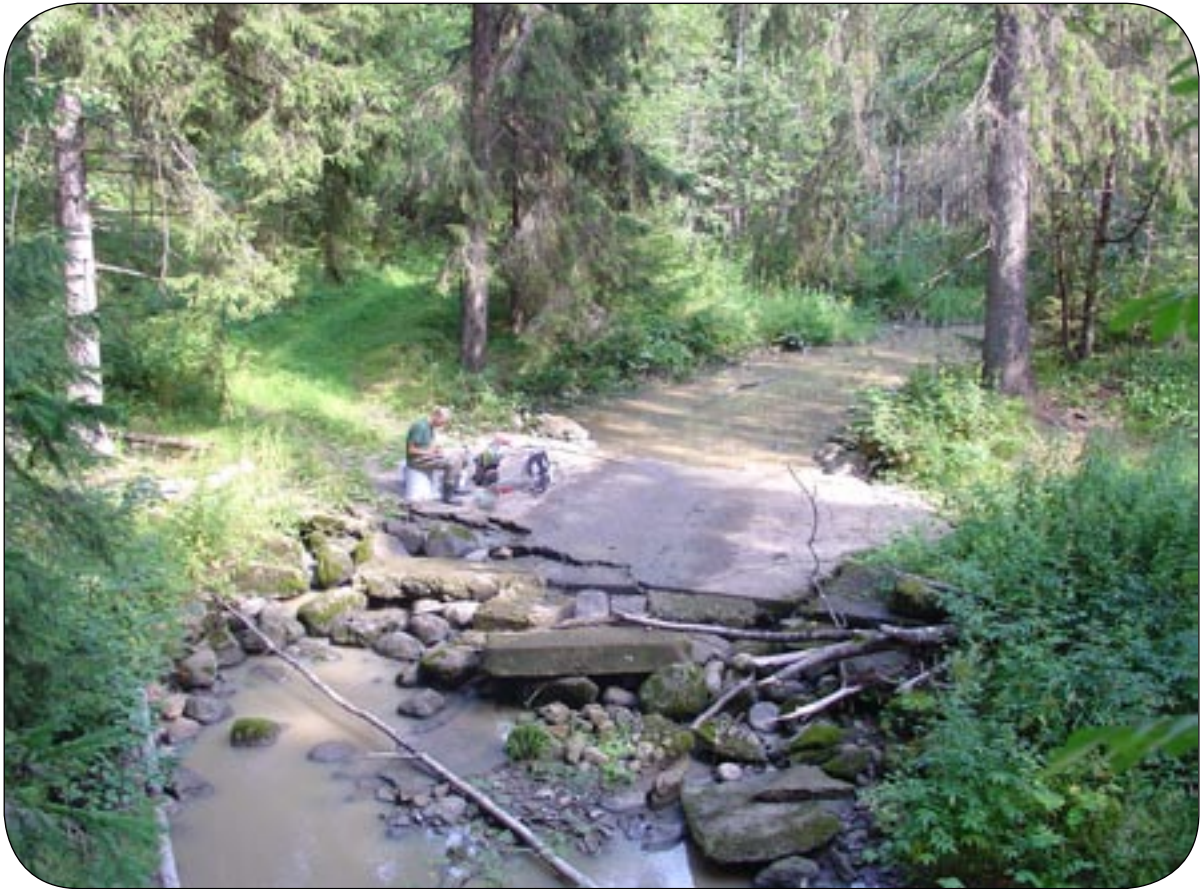
*Kuva 11. Rakunäsin koskialueen poikki on rakennettu silta, jonka betonikansi makaa kosken kivien päällä. Pienillä virtaamilla vesi mahtuu virtaamaan kivikon läpi, mutta suuremmilla virtaamilla silta jää veden alle. Pienet kalat mahtuvat ilmeisesti uimaan kivien väleistä, mutta suuremmilta kaloilta silta voi ajoittain katkaista kulkuyhteyden. (Kuva S.V.)*

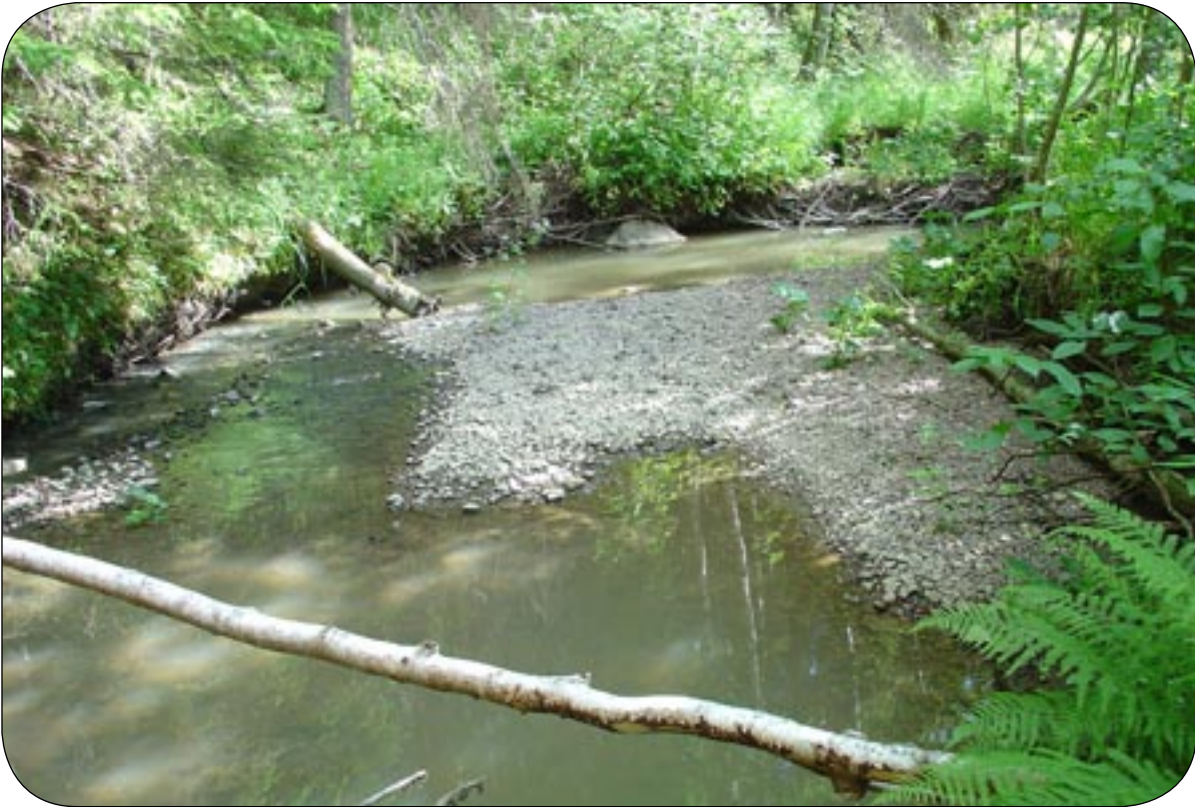
*Kuva 12. Rakunäsin koskialueen alaosalla on joessa sorapohjia, jotka voivat erinomaisesti sopia taimenen kutupaikoiksi. Sipoonjoen runsaan kiintoainekuormituksen takia soraikoita on osin tarpeen pöyhiiä puhtaiksi.*

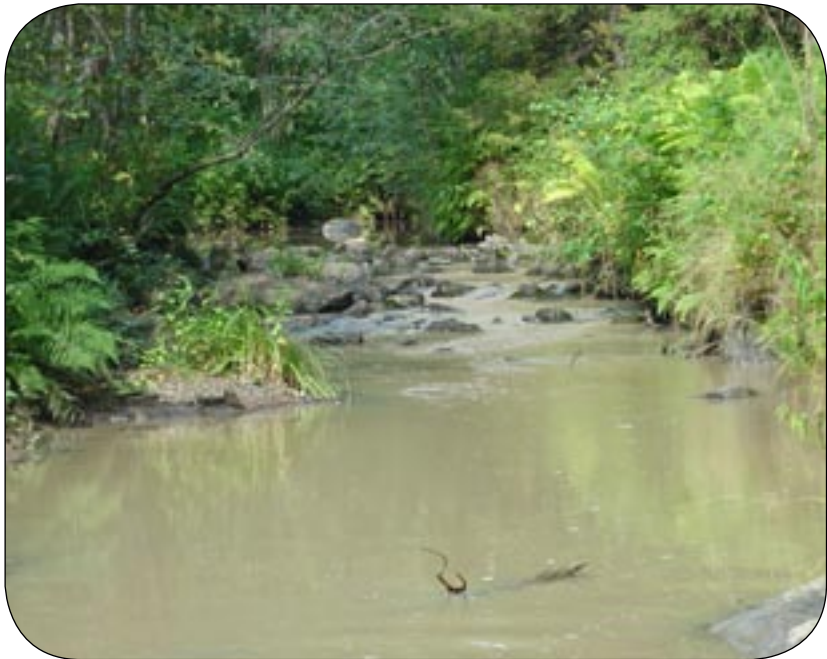
#### 5.1.4 Pikkunahkiaisvirta

Pikkunahkiaisvirta solisee Paippisissa noin kilometrin Linsvedintien eteläpuolella. Virtapaikka on niskalla olevaa kynnystä lukuunottamatta hyvin loiva. Kynnyksen alapuolella on sora-, hiekka- ja liejupohjaista uomaa. Uoman keskileveys on noin 3 – 4 metriä. Itärantaa varjostaa kuusi-valtainen jyrkkä rinne, ja länsirannalla on heinikkoista ja pusikkoista tulvaniittyä.

- Virtapaikan luontaisia sorainkoita puhdistetaan lietteestä pöyhimällä.

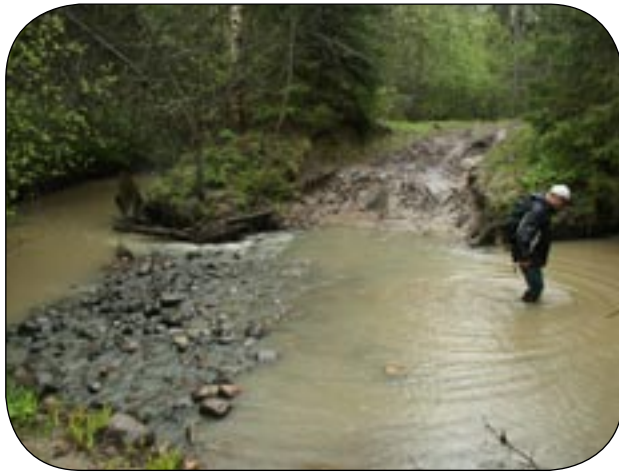
*Kuva 14. Rengaspolunkosken niskan yli on rakennettu kantava kulku-ura traktoria ja ratsastuspolkua varten.*

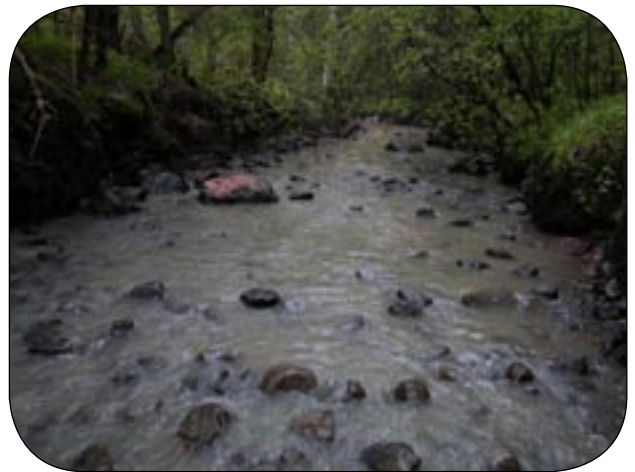
*Kuva 15. Rengaspolunkoski on loivaa, melko tapohjaista ja matalaa kivikkoa, joka kuitenkin soveltuu elinalueeksi pienpoikasille.*

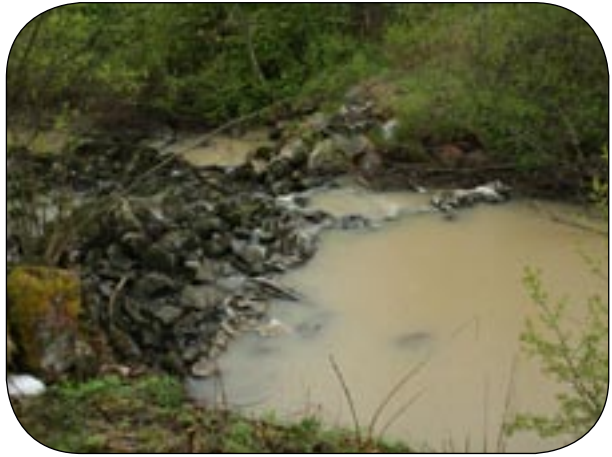
*Kuva 17. Hommanäsinkosken niskalla olevaa pohjapatoa tulisi loiventaa ja muokata padon alapuolinen louhikko luonnonmukaisemmaksi.*

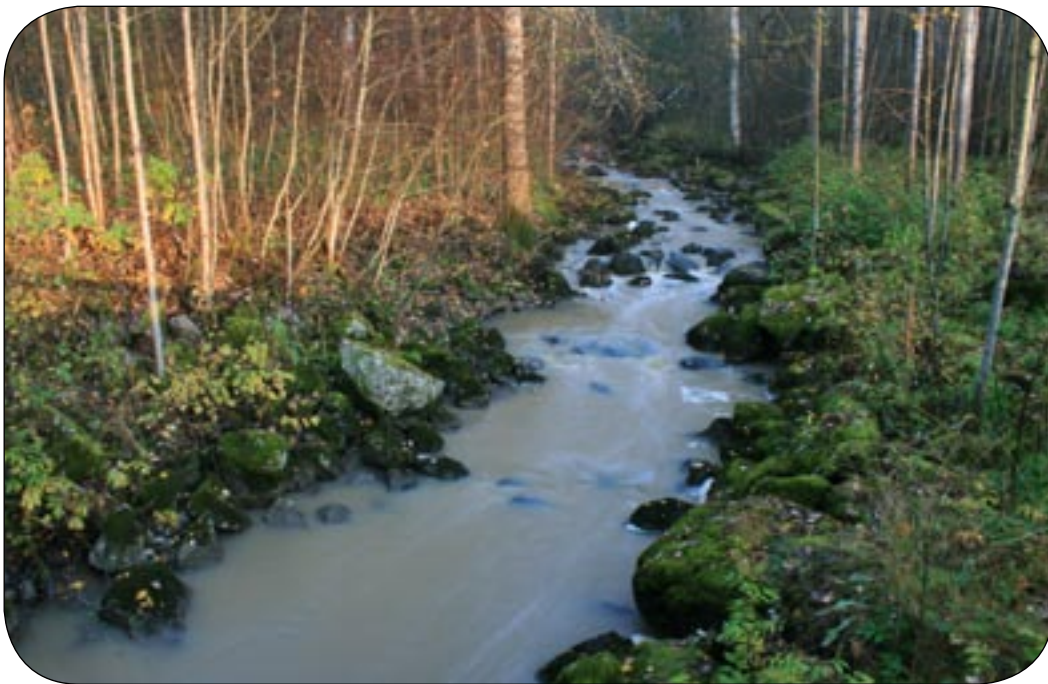
*Kuva 18. Hommanäsintien sillan yläpuolella uomaa on perattu, jolloin uoma on kaventunut. Louhikko tarjoaa kuitenkin kohtalaisen monimuotoisen ympäristön vesieliöstölle.*

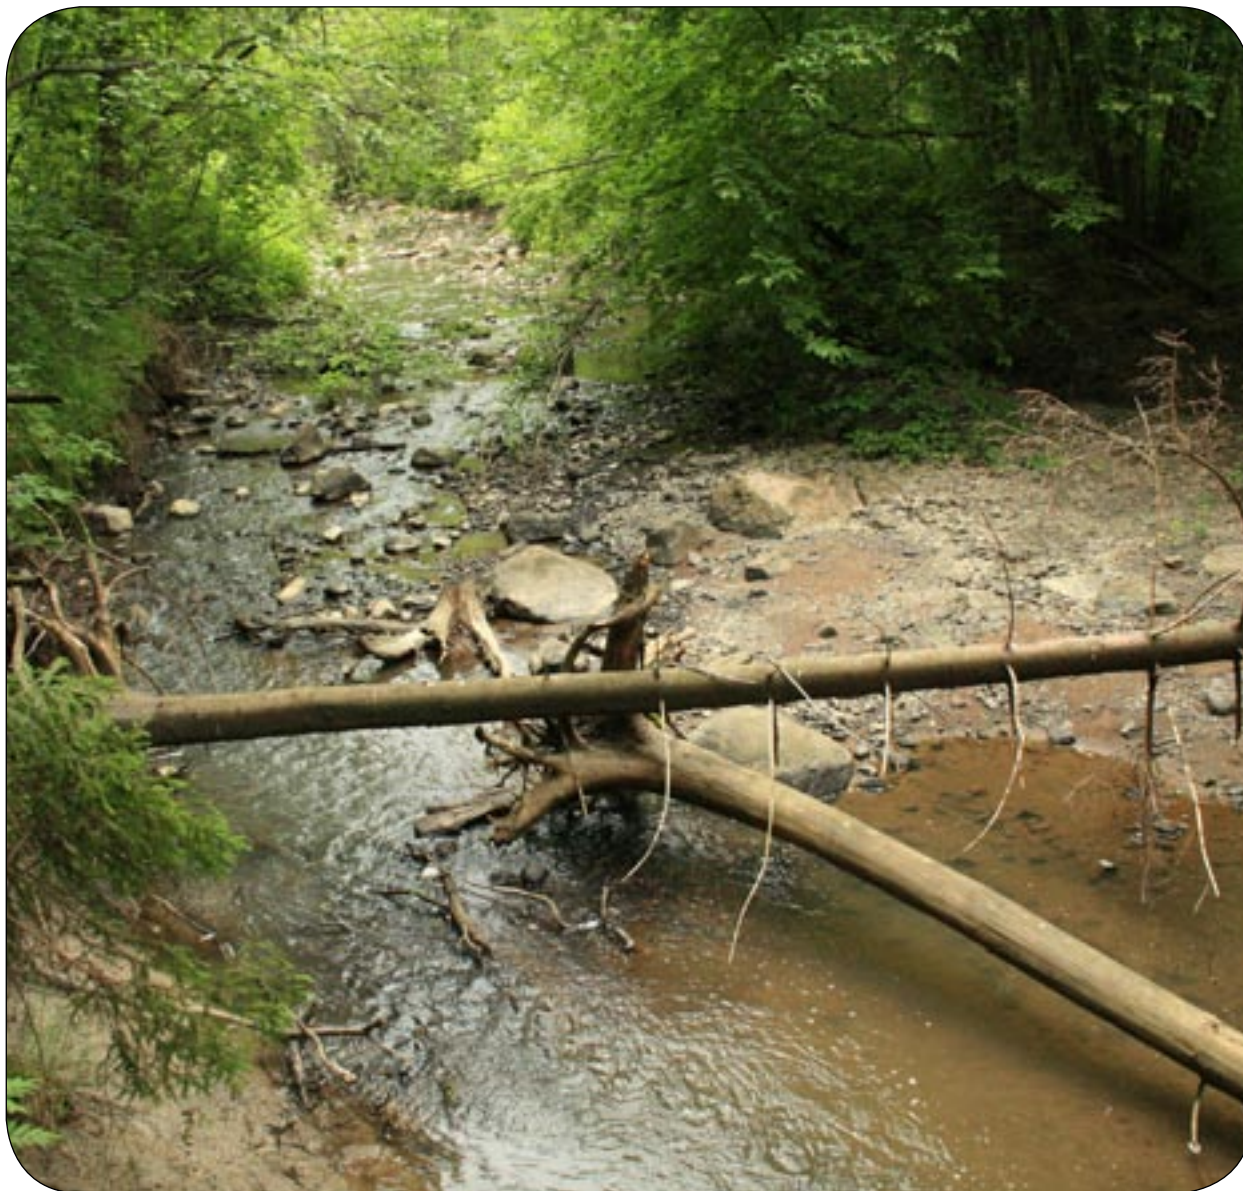
*Kuva 19. Hommanäsinkosken alaosa on luonnontilaista. Kivikoko on huomattavasti pienempää kuin kosken yläosalla ja alue soveltuu lohikalojen kutu- ja pienpoikasalueeksi.*

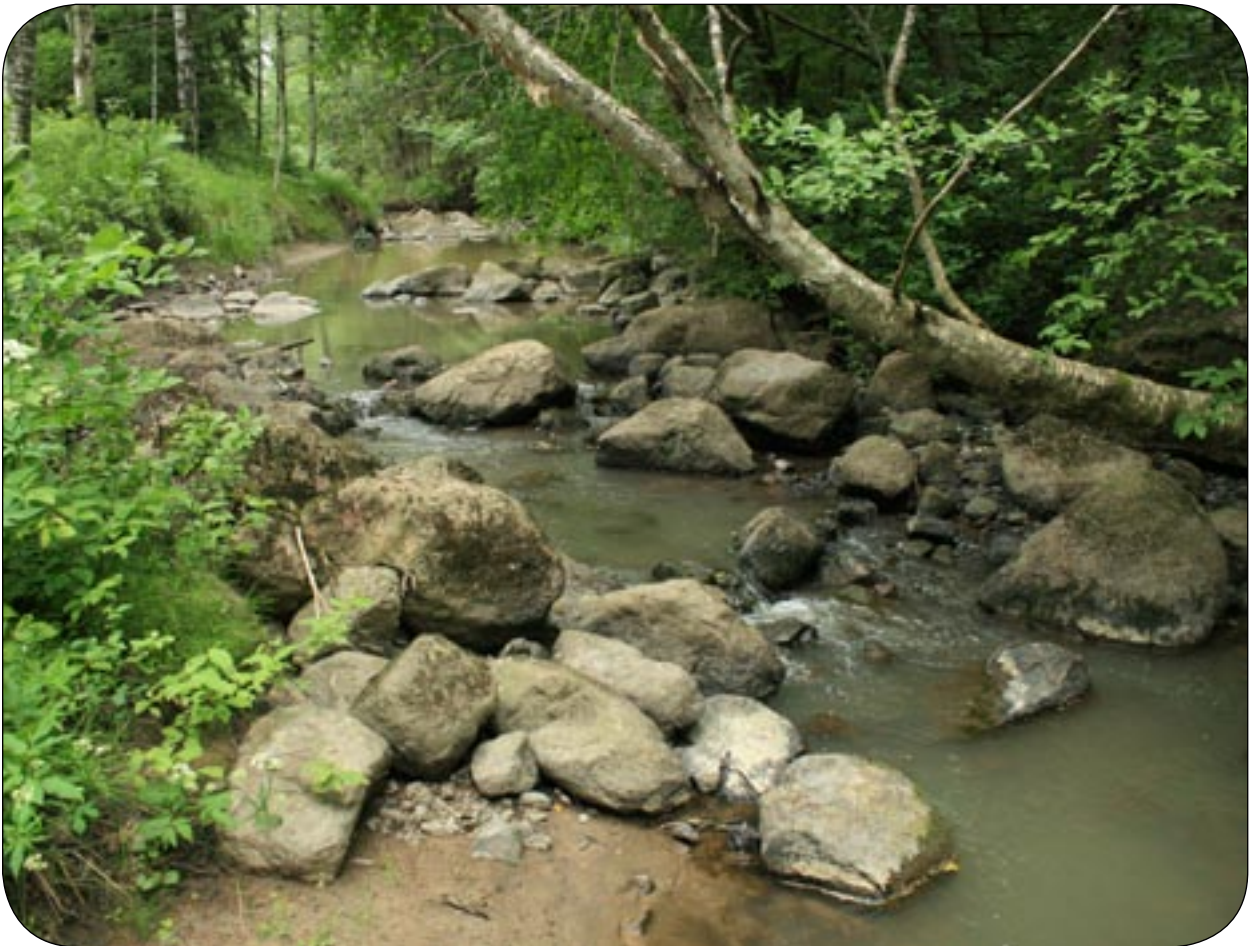
*Kuva 20. Ärtnäsin koskialue muodostuu lyhyistä, louhikkoisista ja kivisistä kynnyksistä sekä niiden välisistä syvemmistä suvannoista.*

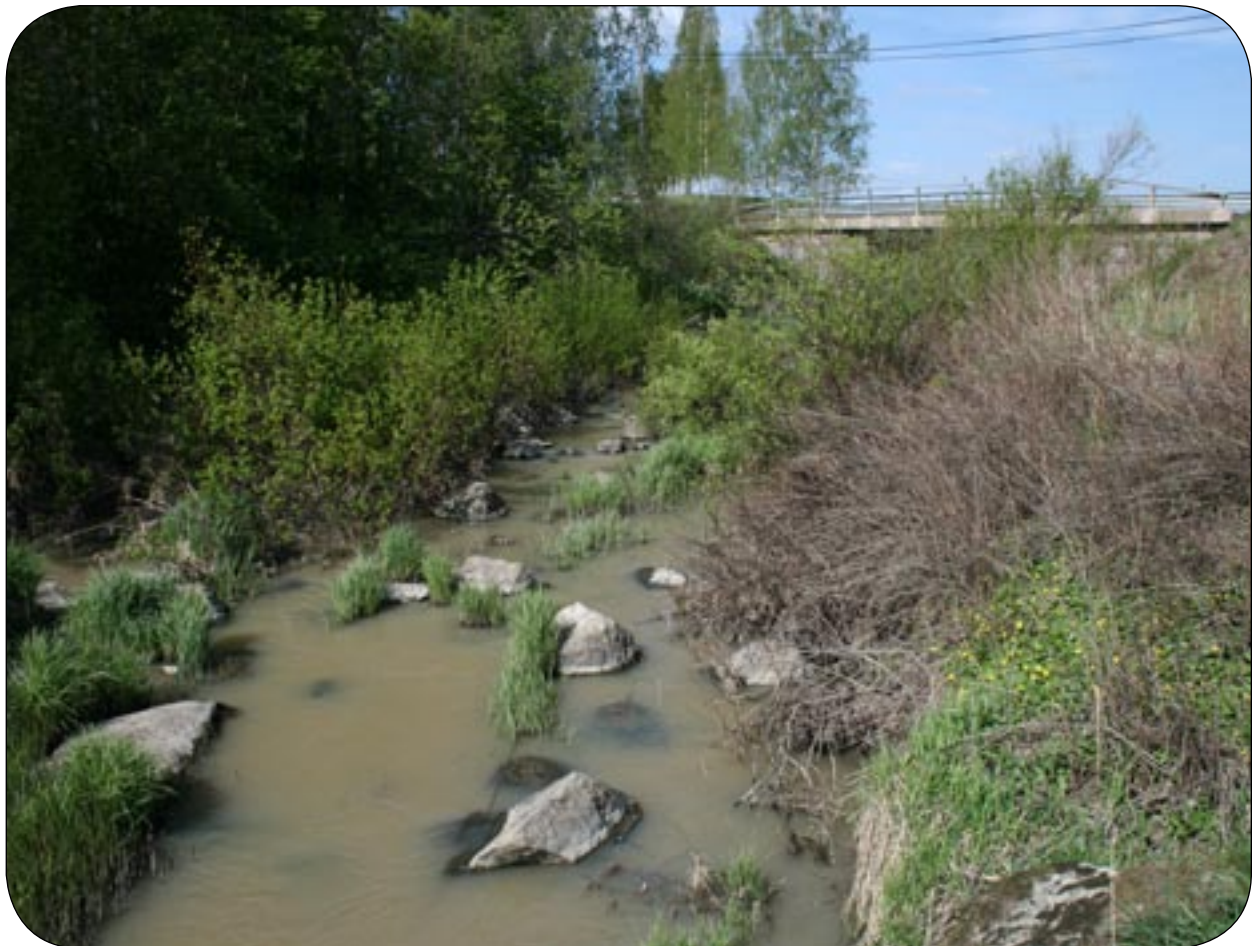
*Kuva 21. Herralankosken länsipuoli (kuvassa vasemmalla) jää veden laskiessa kuiville ja pusikoituu. Ohjaamalla veden virtausta myös länsireunaan, saadaan koskeen luotua suojaista elinympäristöä pienpoikasille. Varjostavat puut vähentäisivät kosken liiallista pusikoitumista ja umpeenkasvua.*

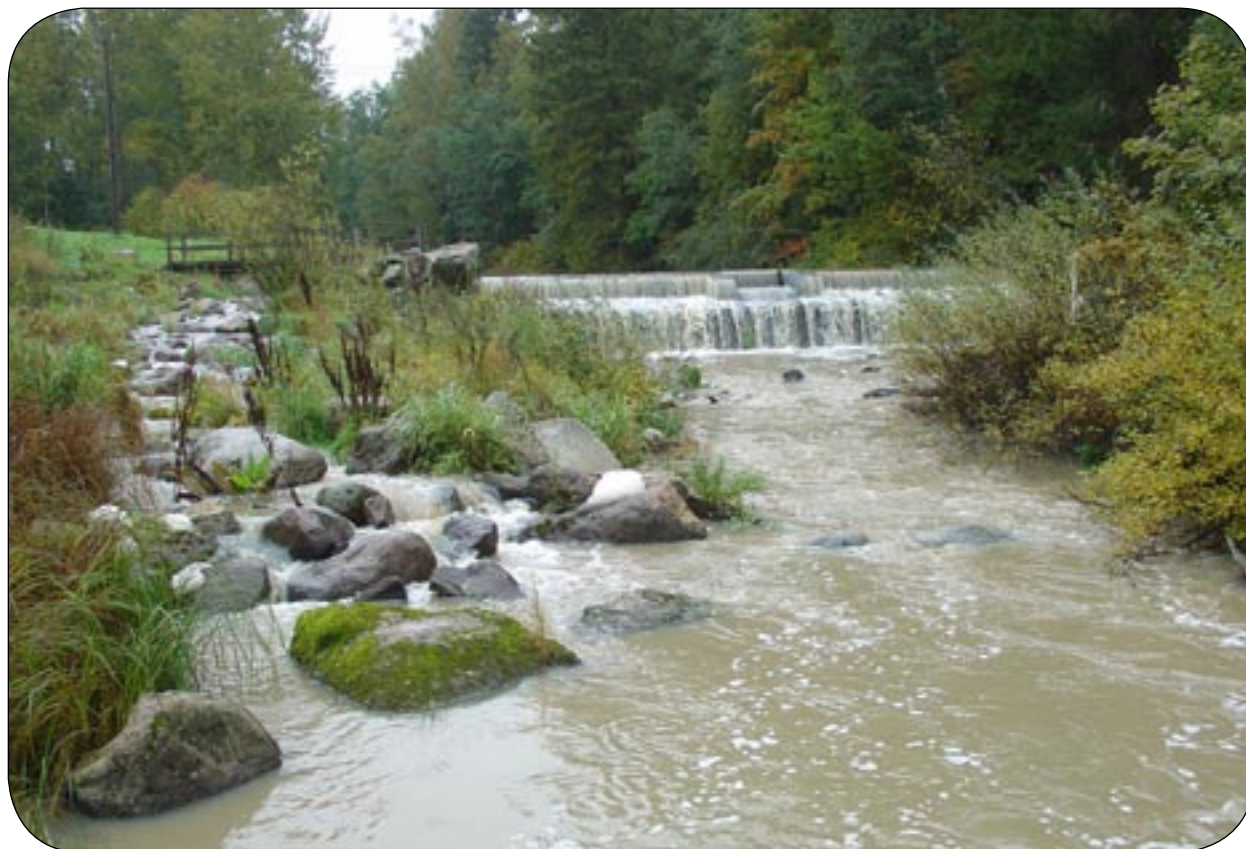
*Kuva 22. Brobölen pato muodosti aiemmin vaellusesteen Sipoonjokeen, mutta kuvan vasemmassa reunassa näkyvän kalatien rakentamisen myötä kaloilla on nousumahdollisuus Sipoonjoen yläosan koski-alueille ja sivupuroihin.*

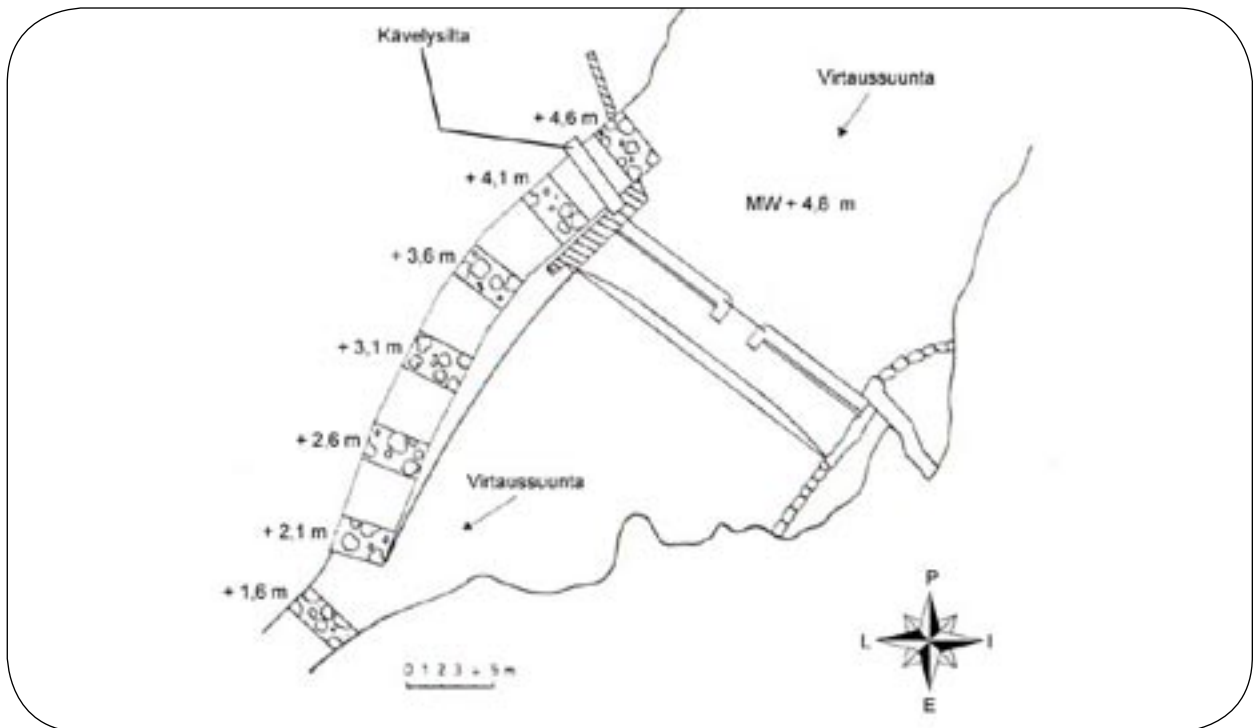
Kuva 23. Brobölen padon ja kalatien pohjapiirustus. Kuvaa on muokattu hieman alkuperäisestä kuvasta, joka löytyy Mustijoen ja Sipoonjoen kalatietutkimuksesta (Lempinen 1999, 8).

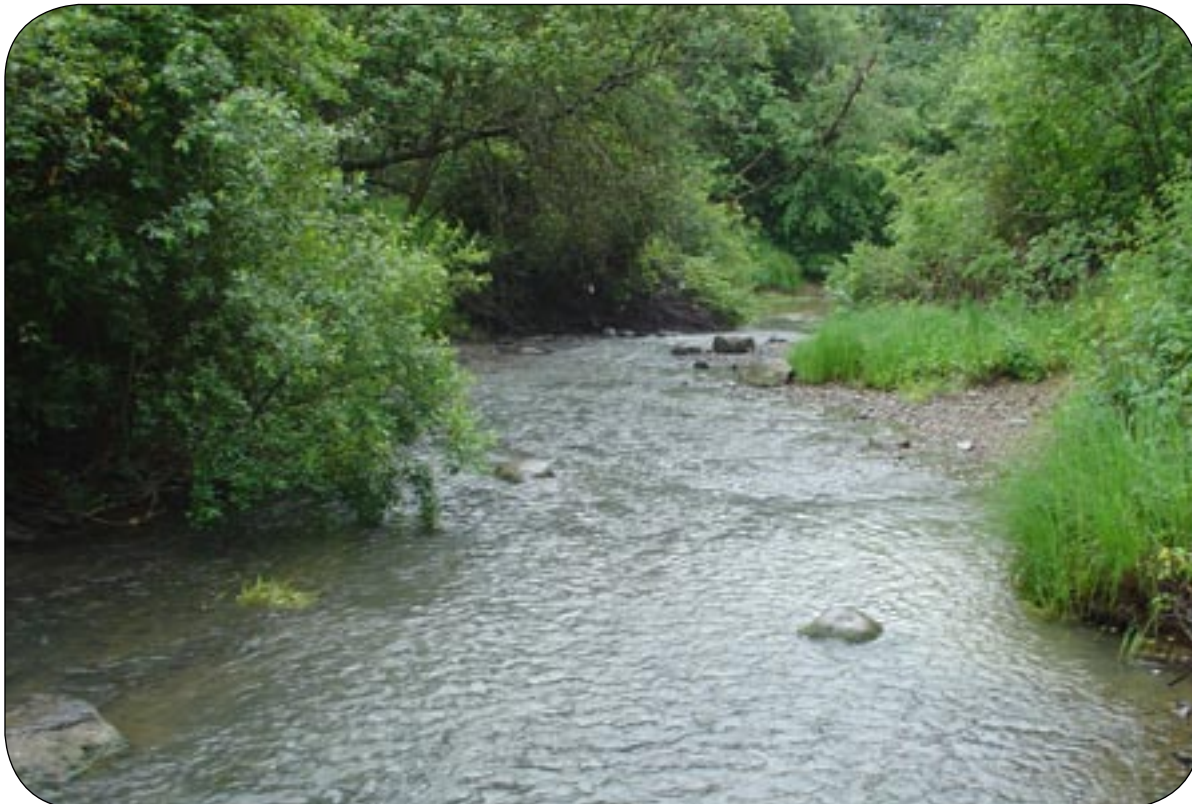
*Kuva 24. Noin puoli kilometriä Brobölen padon alapuolella sijaitsevassa koskessa on yksi Sipoonjoen parhaista lohikalojen kutusoraikoista. Soraikon alapuolella ei kuitenkaan ole sopivia suojapaikkoja pienpoikasille, mikä vähentää kosken mahdollisuuksia tuottaa taimenen poikasia. (Kuva S.V.)*

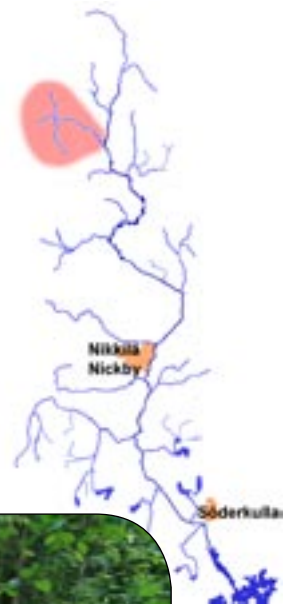
Furunäsbäcken mutkittelee suurilta osin metsäisen alueen suoissa luonnonnuomas-  
saan. Högbackan koskialue (kuva 25) Furunäsbäckenissä alkaa muutamia kym-  
meniä metrejä Jyllersintien vanhan sillan alapuolella. Alue on useista lyhyistä ki-  
vikoista ja suvannoista koostuva kokonaisuus, jolla on pituutta muutamia satoja  
metriä. Suvantojen pohjalla on liejunsekaista hiekkaa ja soraa. Ympäristönsä puo-  
lesta puro soveltuu taimenen elinalueeksi, mutta vähäisen pudotuskorkeuden takia  
toimivien kutusoraikoiden kunnostaminen onnistuu vain muutamiiin kohteisiin.

Kuva 25. Furunäsbäckenissä oleva koskialue muodostuu loivista kivikoista ja niiden välisistä suvan-  
noista.

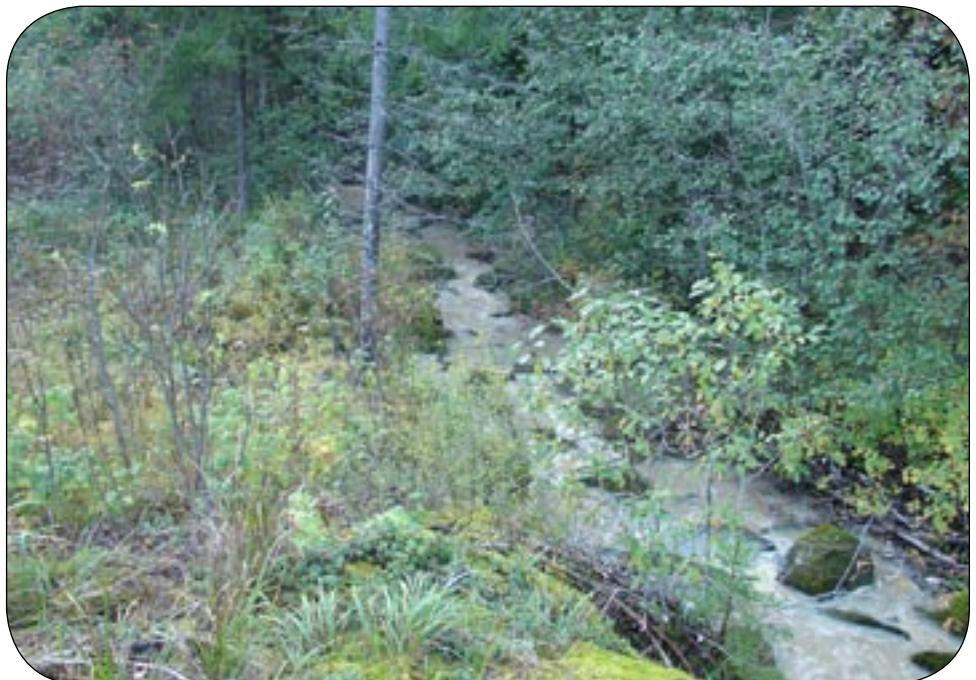
Vilonoja ja siihen laskevat Kroopinoja ja Pikindal virtaavat Paippisissa suurelta osin metsän peittämän laakson pohjalla. Vilonojassa on kaksi pientä koskea, joiden pinta-ala on kuitenkin hyvin vähäinen. Koskien yläpuolella Vilonoja virtaa peltoaukealla. Ojan suojakaistat ovat mitättömän pieniä ja ojaan kohdistuva kuormitus on ilmeisen voimakasta.

*Kuva 26.  
Vilonojassa on kaksi pientä koskea. Puron kalataloudellinen merkitys on melko vähäinen, mutta muut luontoarvot merkittäviä. Vilonojan latvojen viljelyalueilla tulee tehostaa vesiensuojelua.*

Vilonoja sopii luonnontilaisen ympäristönsä puolesta taimenen poikasten elinalueeksi ja pienten koskien yhteyteen on mahdollista kunnostaa kutusoraikoita. Vesiensuojelutoimille on kuitenkin suuri tarve Vilonojan latvan peltoaukeilla. Vaikka Vilonojan kautta laskevien purojen kalataloudellinen merkitys on melko vähäinen, on purolaaksoilla muita luonnonsuojelullisesti tärkeitä arvoja.

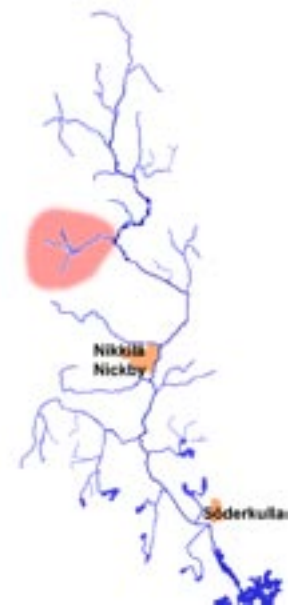
Kumbäckeninkoski (kuva 27) sijaitsee Sipoon Käs-Solbackassa keskellä tiheää metsää. Noin 50 metriä pitkä koski on loiva ja noin kaksi metriä leveä. Koski on melko luonnontilainen, mutta niskaa on perattu ja kiviä kasattu rantapenkalle. Hieman alempana koski virtaa pitkän matkaa kahdessa uomassa kapean saarekkeen halkoessa koskea. Pohjalla on erikokoisia kiviä luomassa monimuotoisuutta virtaan. Koskeen on kaatunut runsaasti pieniä puita. Kokonaisuudessaan koski tarjoaa kalastolle monipuolisen elinympäristön ja suoja.

Kuva 27. Kumbäckenin koski on perattua niskaa lukuunottamatta luonnontilainen.

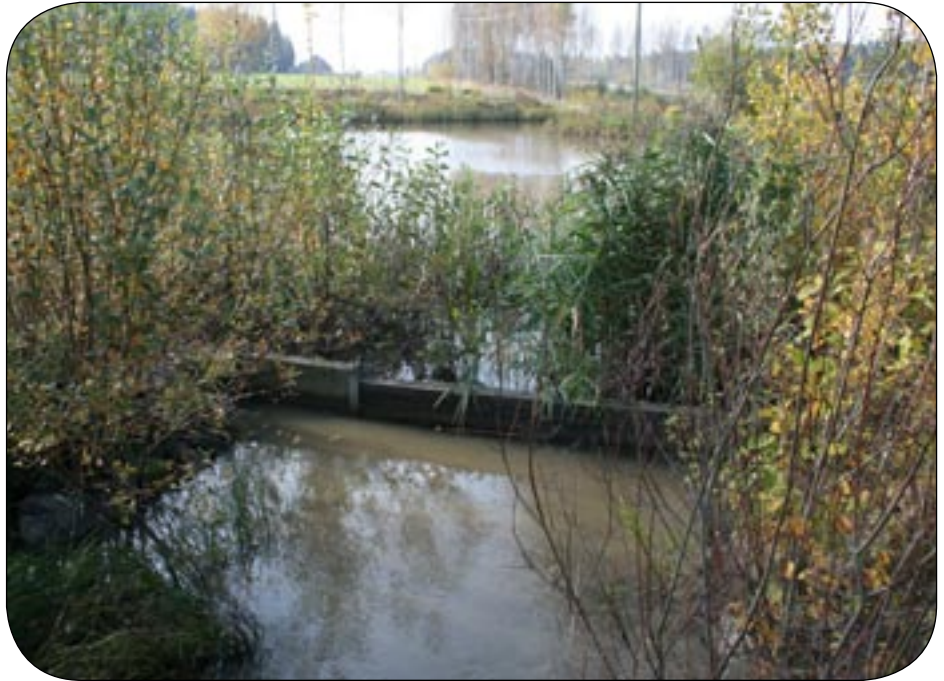
Kumbäckenin latvat sijaitsevat Talman golfkentällä ja sen pohjoispuolisilla metsä- ja suoalueilla. Golfkentän vesiasteista vedet on johdettu ojien välityksellä Kumbäckeniin ja siitä edelleen Sipoonjokeen. Sivupuroa on padottu useassa paikassa, mutta patojen yläpuolisilla osuuksilla ei ole taimenen kannalta merkittäviä lisääntymis- ja elinalueita. Blekdalissa uomaa on kunnostettu laskeutusallas, jonka padon alapuolella on keinotekoinen lyhyt koski. Pohja koostuu pääasiassa louhe kivistä, mutta soraa ja terävasärmäistä mursketta alueella on varsin vähän.

*Kuva 28. Kumbäckenin latvat sijaitsevat mm. Talman golfkentän alueella ja latvavesiin on padottu useita lampia ja laskeutusaltaita.*

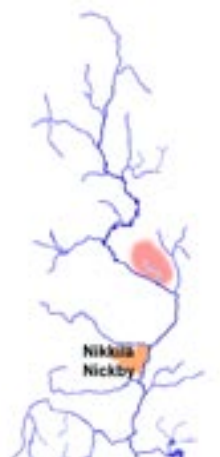
Råbäcken käsittää yhden erinomaisen, lähes 300 metriä pitkän ja kapean koski-alueen. Alue alkaa lähes välittömästi Snickarbackantien eteläpuolelta ja jatkuu luonnontilaisena tiheän metsän ja pensaikon suojissa aina pääuomaan saakka. Koskialueen ylimmät osat ovat loivia ja mutkittelevia, ja pohjalla on soraa sekä yksittäisiä isoja kiviä. Pudotuskorkeus kasvaa alavirtaan kuljettaessa, samoin kivien ja soran määrä uoman pohjalla. Kivien koko pienenee ja soran määrä kasvaa koskialueen alimmilla osilla, jossa on parhaat kutusoraikot (kuva 29). Koskea ympäröivillä rinteillä on muutamia autonraatoja ja muuta metalliromua.

*Kuva 29. Råbäckenin alaosalla on pitkä, osin sorapohjainen koskialue. Ympäristönsä puolesta alue on erinomainen lohikalankin poikasille, mutta veden riittävyys pienessä purossa tulee selvittää.*

- Råbäckenin virtaaman riittävyys normaaliolosuhteissa selvitetään. Mikäli purossa säilyy jonkinmoinen virtaama myös kuivina jaksoina, voidaan toteuttaa myös muita kunnostustoimia.
- Alivirtaamaolosuhteita kohennetaan vesitaloudellisin kunnostuksin Snickarbackantien yläpuolisilla alueilla.
- Koskeen kaivetaan syvänteitä ja kuoppia, joihin kertyy vettä vähän veden aikaan.
- Kosken yläosille kunnostetaan kutusoraikoita.

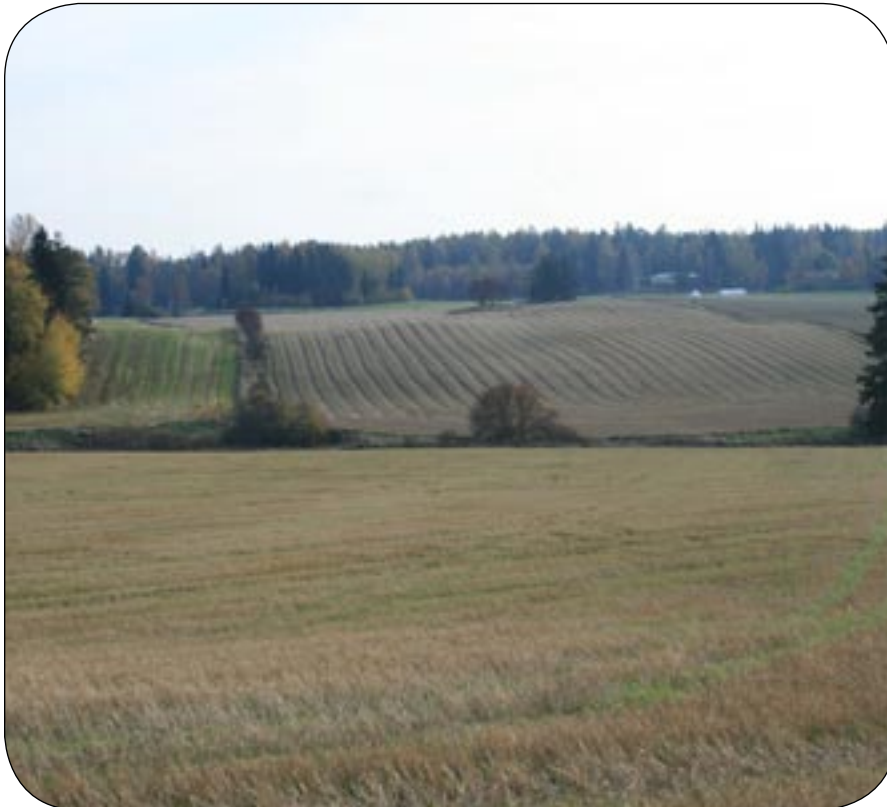
*Kuva 30.  
Orabäcken virtaa syvässä laaksossa. Laajat ja paikoin jyrkätkin rinteet ovat suurelta osin viljelykäytössä. Kaltevilta pelloilta kuormitus vesistöihin voi olla moninkertaista tasaiseen peltoon verrattuna ja siten Orabäckenin varressa tarvitaan tehostettuja vesiensuojelutoimia.*

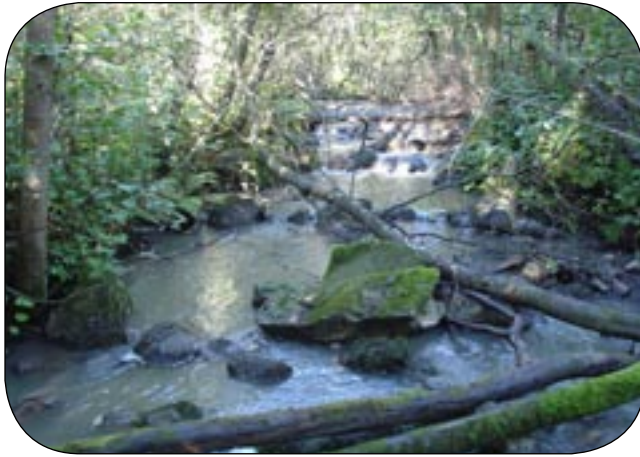
Paikallisen asukkaan nimeämä Turhapuronkoski (kuva 31) on Ollbäckenin ylin koski. Pituutta tällä kauniilla koskella on noin 200 metriä, ja se virtaa metsän suojassa melko luonnontilaisena. Koski on kauttaaltaan virtakutuisten kalojen lisääntymis- ja poikasalueeksi soveltuvaa. Ylimmät osat ovat melko loivaa, ja pohjan muodostavan peruskallion päällä on paljon isoja kiviä ja sora. Pudotuskorkeutta on eniten kosken kivikkoisilla keskiosilla, jossa kasvillisuus on paikoin erittäin tiheää. Kosken alimmilla osilla soraikoita on usean kymmenen metrin matkalla. Virran monimuotoisuutta lisäävät myös koskeen kaatuneet puut. Kosken pohja sekä kivet ovat suurilta osin vesisammalien

*Kuva 31. Ollbäckenin Turhapuronkoski soveltuu virtakutuisten kalojen elinympäristöksi.*

- Kalojen vaellusmahdollisuus aina Turhapuronkoskelle saakka turvataan uomaa luonnonmukaistamalla.
- Lähes luonnontilaiselle Turhapuronkoskelle kunnostetaan kutusoraikoita ja puhdistaa kosken luontaisia soraikoita.
- Nikkilän taajaman pohjoispuolista virtapaikkaa kivetään ja soraistetaan uoman monimuotoistamiseksi.

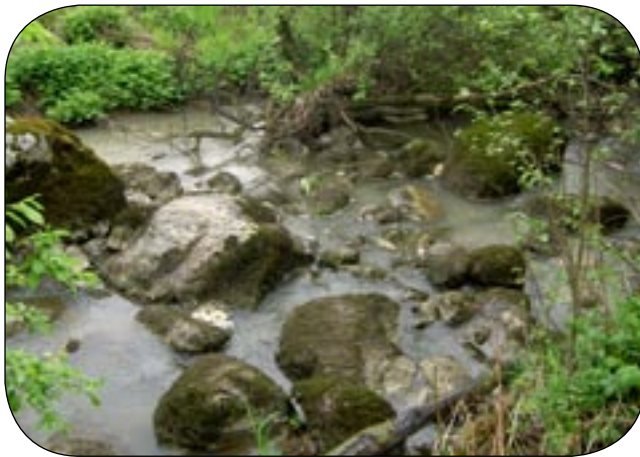
*Kuva 32. Pumppukoski on melko lyhyt ja pieni koski puron keskivaiheilla.*

Ollbäckenin alempi koski ”Pumppukoski” (kuva 32), virtaa Nikkilän taajaman pohjoispuolella sijaitsevan pumppaamon kohdalla. Koskella on pituutta vajaa 50 metriä ja pudotuskorkeutta korkeintaan metri. Alue on peltoalueiden keskellä, mutta uomaa varjostaa tiheä puusto ja pensaikko, joka on tiheimmillään kosken yläosilla. Koskeen on kaatunut puita ja isot kivet luovat virtaan monimuotoisuutta. Keskiosilla on syvempiä kuoppia, joissa vesi virtaa rauhallisemmin ja joihin kertyy kuivimpaankin aikaan vettä. Uoma on leveimmillään 3 – 5 metriä leveä. Kosken alaosilla pohja on enimmäkseen soraa ja pieniä kiviä. Koski päättyy pellon reunaan Ollbäckenin ylittävän kävelysillan kohdalle.
