# *Sipoonjoki*

*Sipoonjoen ja sen sivupurojen kalataloudellinen  
kartoitus ja kunnostustarve-ehdotukset*

*Itä-Uudenmaan ja Porvoonjoen vesien- ja ilmansuojeluyhdistys r.y.  
2008*

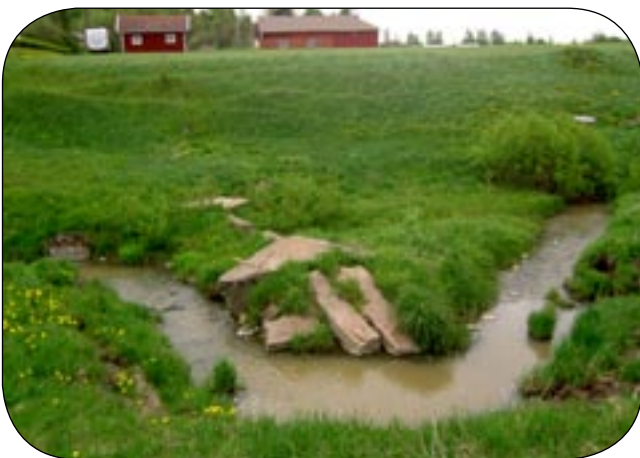
*Kuva 33. Lähelle puron laskupaikkaa on mahdollista kunnostaa taimenelle soveltuvaa lisääntymis- ja poikasaluetta.*

Nikkilän taajaman pohjoispuolella Vanhan kylätien molemmin puolin Ollbäcken mutkittelee vuolaammin kapeassa uomassaan (kuva 33). Alueella on hieman pudotuskorkeutta ja pohja koostuu sorasta sekä pinnan yläpuolelle yltävistä kivistä. Uoma mutkittelee niityn keskellä, jossa on nähtävissä ilmeisesti vanhan patorakennelman tai sillan jäänteet. Pienillä kunnostuksilla alueelle voidaan luoda taimenelle soveltuvia lisääntymispaikkoja Sipoonjoen pääuoman läheisyyteen.

- Kalojen vaellusmahdollisuus aina Turhapuronkoskelle saakka turvataan uomaa luonnonmukaistamalla.
- Lähes luonnontilaiselle Turhapuronkoskelle kunnostetaan kutusoraikoita ja puhdistaa kosken luontaisia soraikoita.
- Nikkilän taajaman pohjoispuolista virtapaikkaa kivetään ja soraistetaan uoman monimuotoistamiseksi.

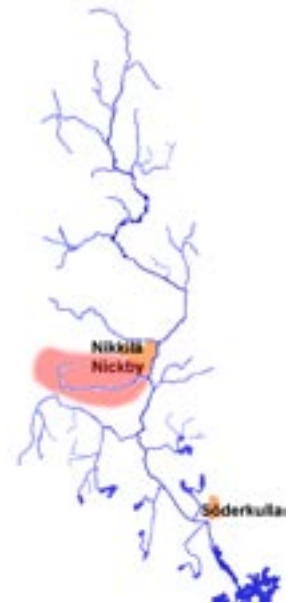
Sivupuron latvoilla Harakärssbergetin länsipuolella uomaa on louhitu syvälle kallioon yläpuolisten peltoalueiden kuivattamiseksi. Melko yksitoikkoisella virtapaikalla on leveyttä keskimäärin 1,5 – 2 metriä, ja puro virtaa paikoin jopa yli kahden metrin syvyydessä kalliossa (kuva 34). Uoman pohja on peruskalliota, jonka päällä on erikokoista terävasärmäistä louhekievää. Sora on pääasiassa louhinnasta peräisin olevaa terävää mursketta. Pudotuskorkeutta on melko vähän, mutta riittävästi virtapaikan kunnostamiseen. Uoma on suurilta osin tiheän metsän suojassa.

Kuva 34.  
Harakärssbergetin kupeessa Ruddammsbäckenin uoma on louhittu syvälle kallioon yläpuolisten peltoalueiden kuivattamiseksi. Mikäli alueella riittää vettä myös normaaleina kesinä, voi alueelle kunnostaa poikasympäristöä.

- Haraskärrsbergetissä sijaitsevan kallioon louhitun uoman pohjaa monimuotoistetaan kiveyksin ja soraistuksin.
- Puromäenkoskeen ja Puutarhakoskeen kunnostetaan kutusoraikoita.

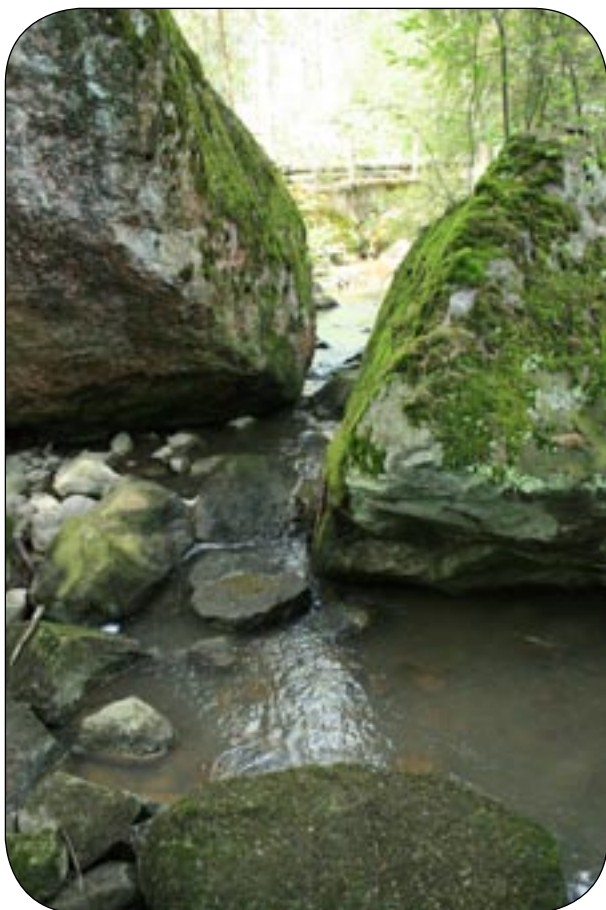
Bölebergetin pohjoispuolella Jokivarrentien ja Johannebergintien itäisessä risteyksessä sijaitsevien kiinteistöjen kupeessa Ruddammsbäckenissä solisee Puromäenkoski (kuva 35). Alue tarjoaa erinomaisen elinympäristön taimenelle huolimatta lyhydestään ja vähäisestä pudotuskorkeudesta. Kosken ylä- ja keskiosilla pohjalla on hiekkaa ja soraa. Isot kivet ja valtavat kivenlohkareet luovat kauniiseen koskeen suojapaikkoja ja vaihtelevuutta. Koski uhkaa kuivua vähäisten virtaamien aikaan. Koskessa on paikoin kuitenkin syvempiä kuoppia, joissa säilyy vettä kuivimpaankin aikaan. Kosken alimmat suvantoiset osat virtaavat pellon reunassa. Rantakasvillisuus, suuret kivet ja puut tarjoavat suojaa puron eliöstölle. Paikallisen asukkaan mukaan koskesta on tehty viime vuosina kalahavaintoja ja joskus on nähty myös pikkunahkiaisia.

*Kuva 35. Puromäenkoski mutkittelee paikoin valtaviin kivenjärkäleiden välissä.*

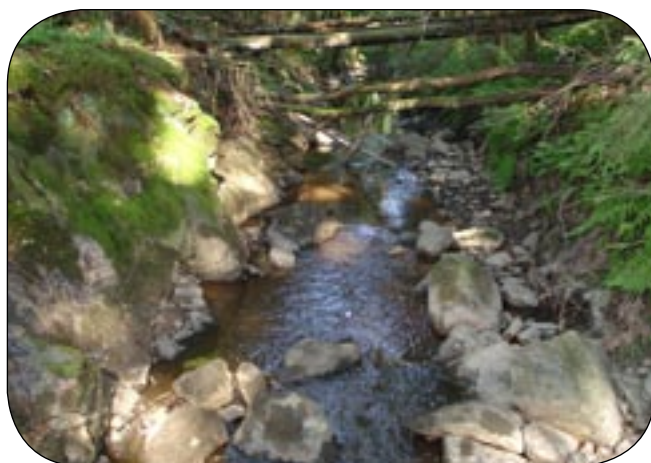
*Kuva 37 (yllä). Oxbergetinkoskea on perattu ja louhittu syvemmälle kallioon, mutta kunnostamalla koskeen voidaan luoda taimenelle soveltuvaa poikasaluetta.*

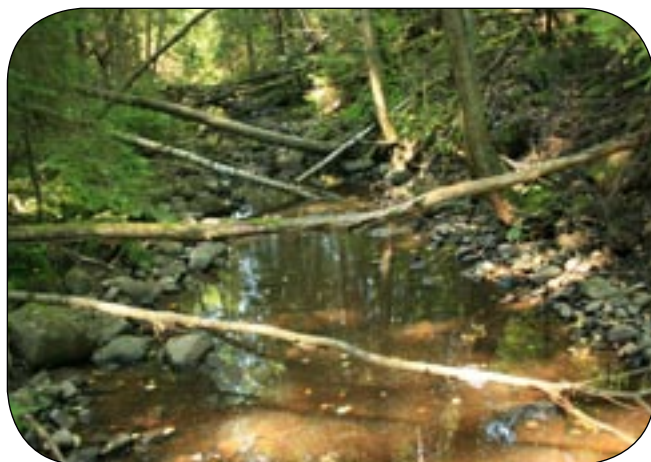
*Kuva 38 (vas.). Bisapottsbergetin kupeessa oleva virtapaikka on perattu.*

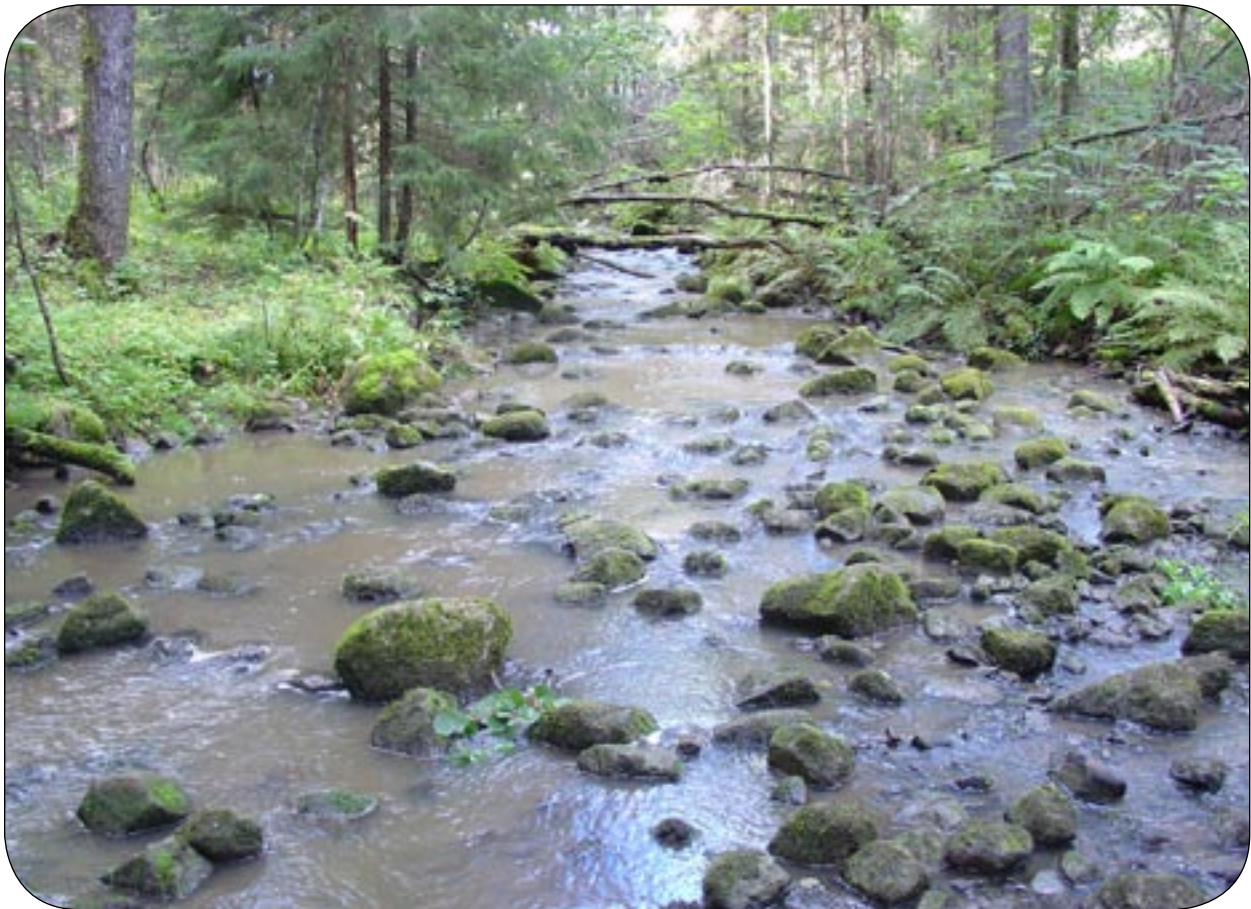
*Kuva 39. Ängesbölebergetinkoski tarjoaa monimuotoisen elinympäristön taimenelle, kunhan vain puron virtaama säilyy siedettävällä tasolla.*

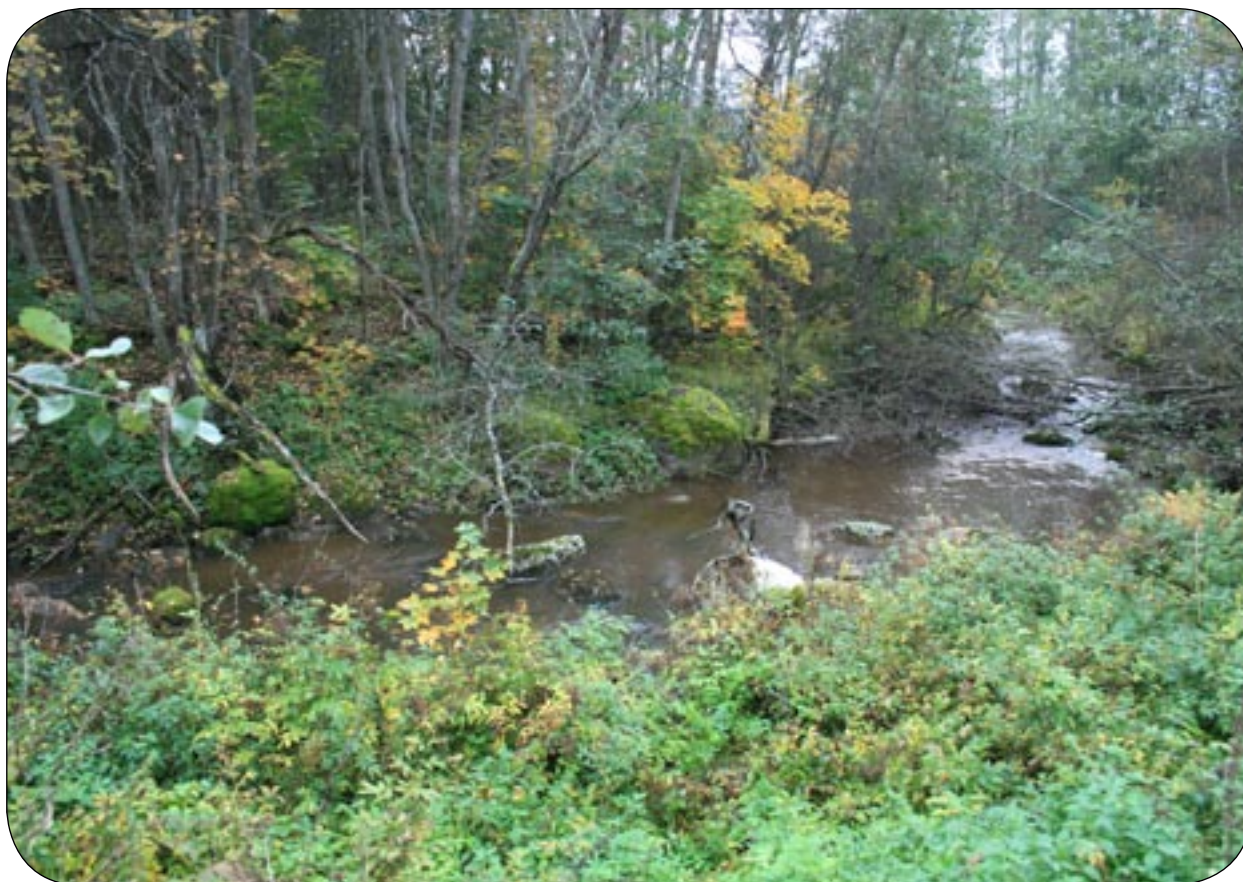
*Kuva 40. Hindsbyn koskissa on ollut riittävä virtaama pitämään yllä poikastuotantoa. Koskeen tulee kuitenkin pikaisesti kunnostaa soraikoita taimenen lisääntymisen turvaamiseksi ja vahvistamiseksi.*

- Hindsbyn koskialueelle kunnostetaan kutusoraikoita ja puhdistetaan kosken pieniä luontaisia soraikoita.
- Kunnostustoimenpiteitä toteutettaessa on otettava huomioon, että liian rajut muutokset hyväänkin suuntaan voivat aluksi haitata taimenkantaa. Kunnostuksia tulee toteuttaa hienovaraisesti pienissä erissä, jotta kunnostukset eivät aiheuta haittaa erittäin uhanalaiselle taimenkannalle.

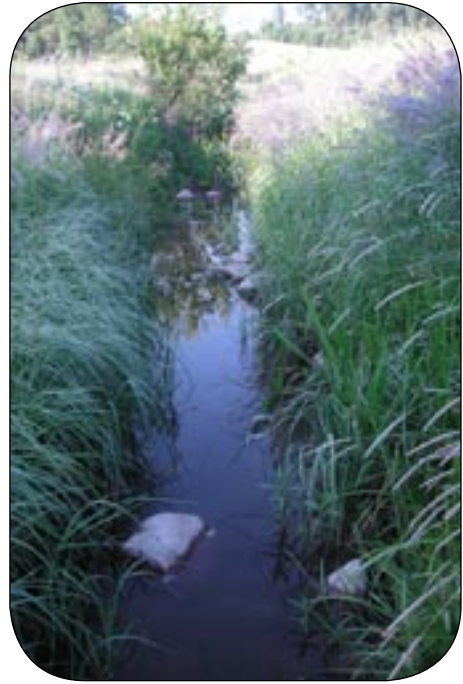
*Kuva 41. Vuonna 2006 kunnostettiin Ritobäckenin latvavesiä Uudenmaan ympäristökeskuksen toimesta.*

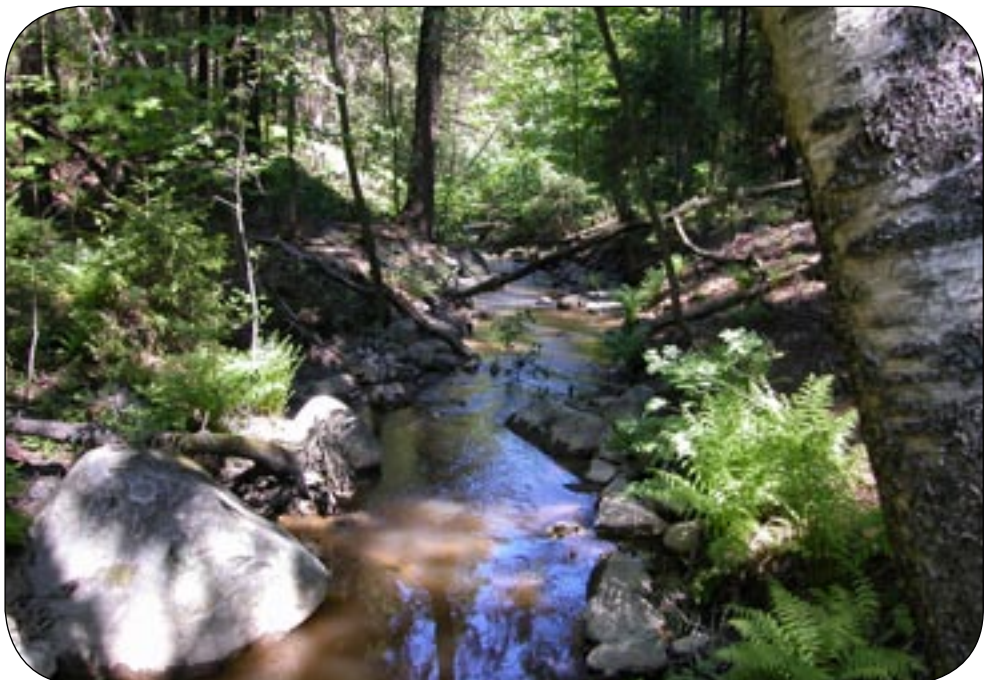
*Kuva 43.  
Åkerbackankos-  
kesta lähellä Bya-  
bäckenin pääuo-  
maa on 1990-  
luvulla tavattu  
taimenta.  
Kuivina vuosi-  
na poikaset eivät  
kuitenkaan sel-  
viydy ja 2000-lu-  
vun puolella ei  
havaintoja ole  
enää tehty.*

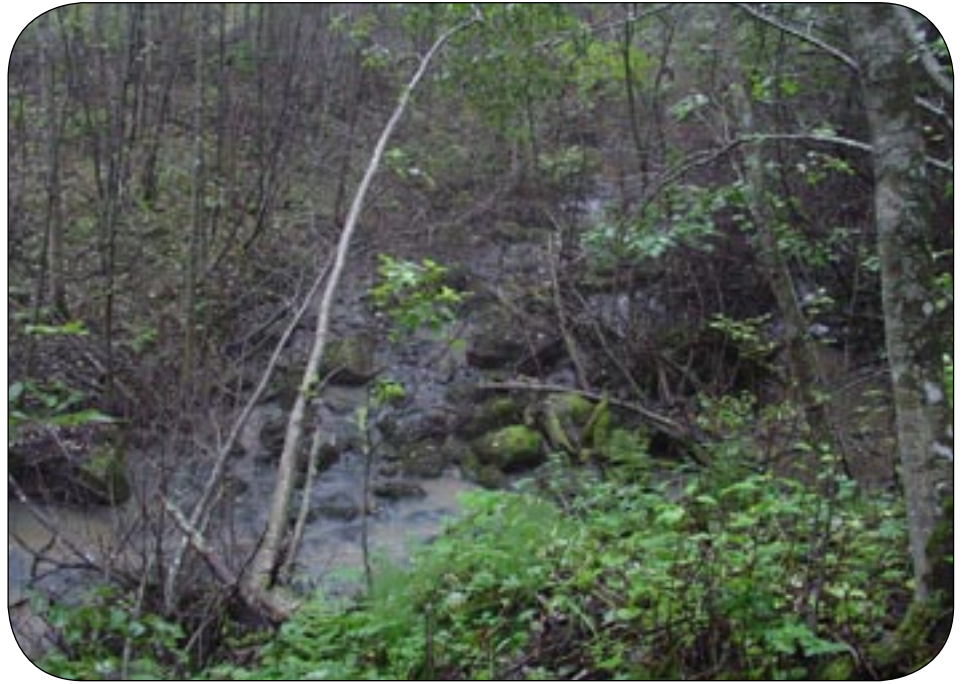
Ritobäckenin Åkerbackankoski (kuva 43, kartta 6, s. 44) solisee keskellä tiheää ryeikköä. Tuomien, leppien ja pajujen sekamelskan alla virtaava koski käsittää taimenelle tärkeitä lisääntymis- ja poikasalueita. Kosken yläosalla on suuria lohkareita ja niiden seassa soraa ja pieniä kiviä. Kes-  
kivaiheilla koski on leveimmillään lähes 10 metriä, ja pohja koostuu pienistä kivistä. Seassa on myös suuria lohkareita halkomassa virtaa. Alaosiltaan uoma kapenee, ja pohjalla on paljon soraa sekä erikokoisia kiviä.

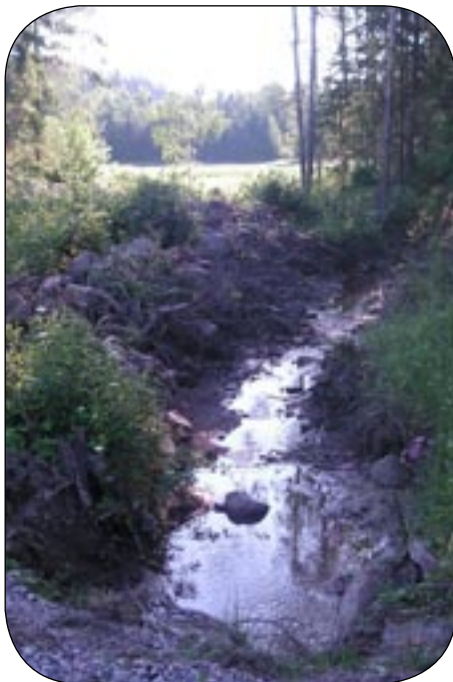
*Kuva 44. Ritobäckeniin laskeva  
Hälsängsbäcken on liian vähäve-  
tinen kalastolle ja ainoa koskenta-  
painenkin on hiljattain kaivettu  
ojaksi.*

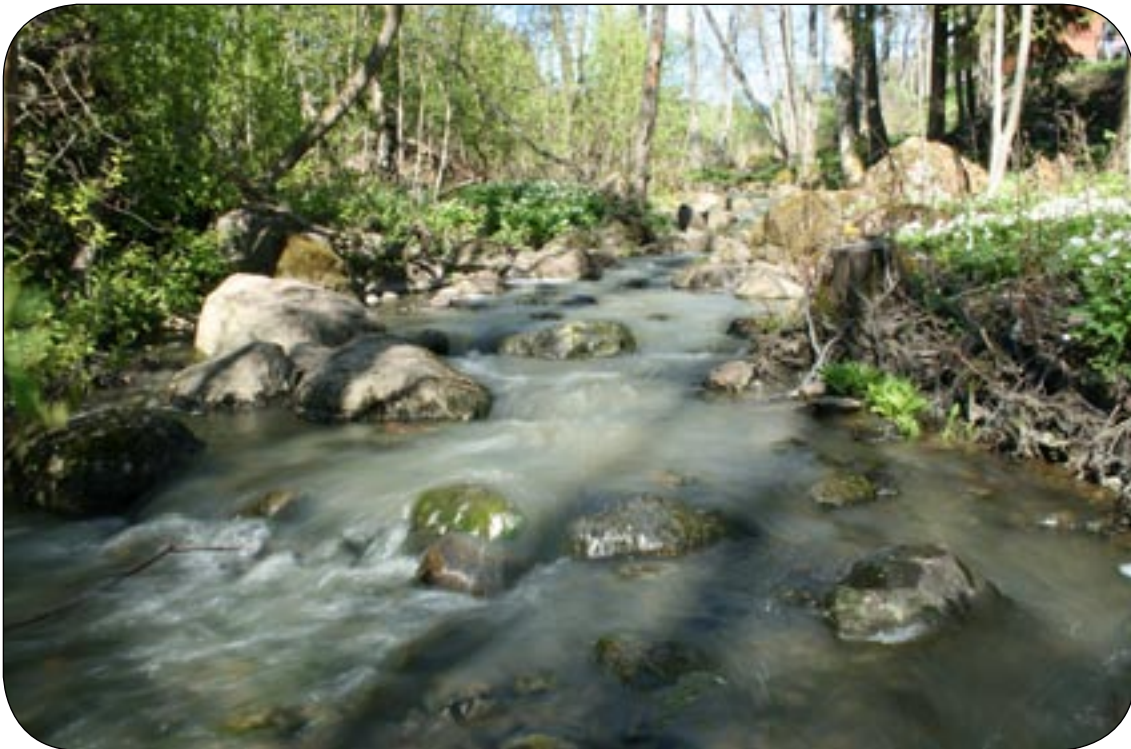
*Kuva 45. Storträskin puron ylin koski on suurelta osin luonnollisessa tilassa. Puron vähäiset virtaamat voivat rajoittaa poikastuotantoa. Silti taimenkanta pitäisi pikaisesti saada kotiutettua myös Storträskin puroon.*

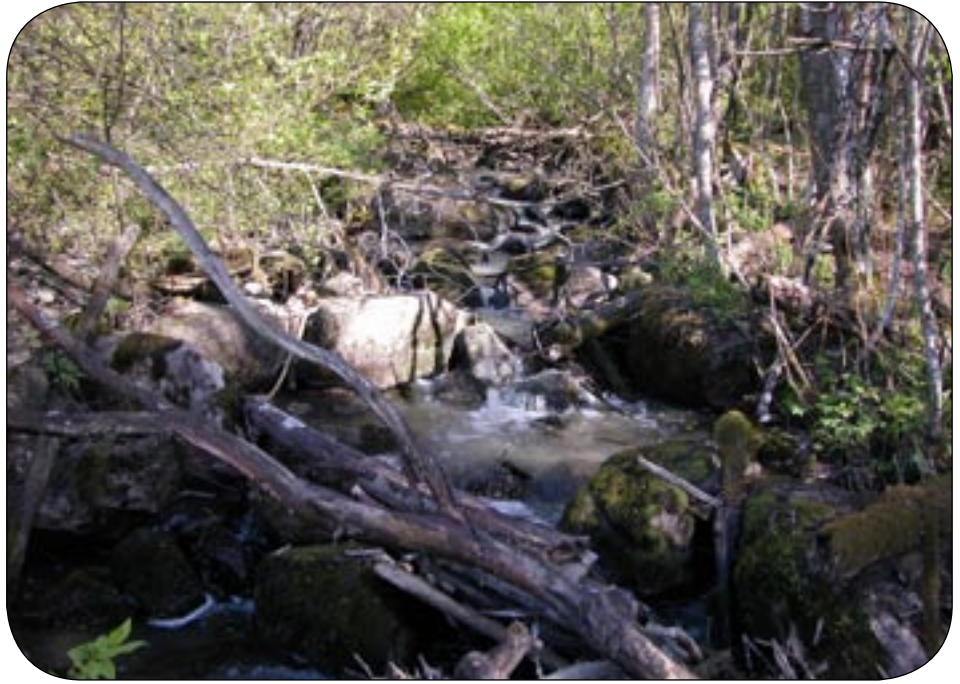
*Kuva 47.  
Storträskin pu-  
rossa oleva pato  
on sortunut, eikä  
enää muodosta  
vaellusestettä.  
Padonkohdalla ja  
padon alapuolel-  
la on kuitenkin  
tarvetta kalata-  
loudellisille kun-  
nostustoimille.*

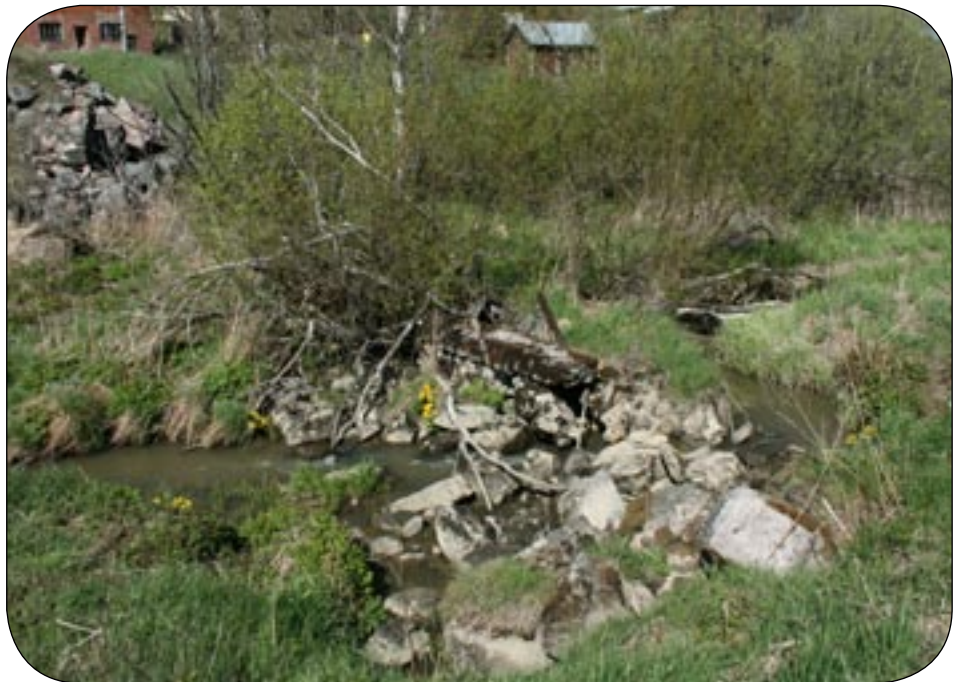
Juvaksentien sillan molemmin puolin puron pohjalla on kiviä, ja virtausnopeus voimistuu paikoin. Uoma uhkaa kasvaa umpeen kesäaikaan. Sillan ylävirran puolella on vanhan padon jäänteet (kuva 47). Pato on osittain sortunut, ja kivet ovat röykkiönä uoman pohjalla. Varsinaista vaellusestettä pato ei enää muodosta.

- Koskialueiden kutusoraikoita puhdistetaan ja tehdään lisäsoraistuksia.
- Juvaksentien vanhan padon kohdalla uomaan sortuneet kivet raivataan pois. Kiviä kuitenkin käytetään puron kiveämiseen ja uoman monimuotoistamiseen.
- Puron vähävetisyyden takia koskialueille ja Juvaksentien alapuoliselle alueella luodaan syvänteitä kaivamalla ja kiveämällä kynnyksiä.
- Puron latvoilta valuva-alueen vedenpidätyskykyä parannetaan ja mm. johdetaan suurempi osa vedestä Kitträskin ja Storträskin suoalueiden läpi veden puhdistamiseksi ja virtaamien tasaamiseksi.

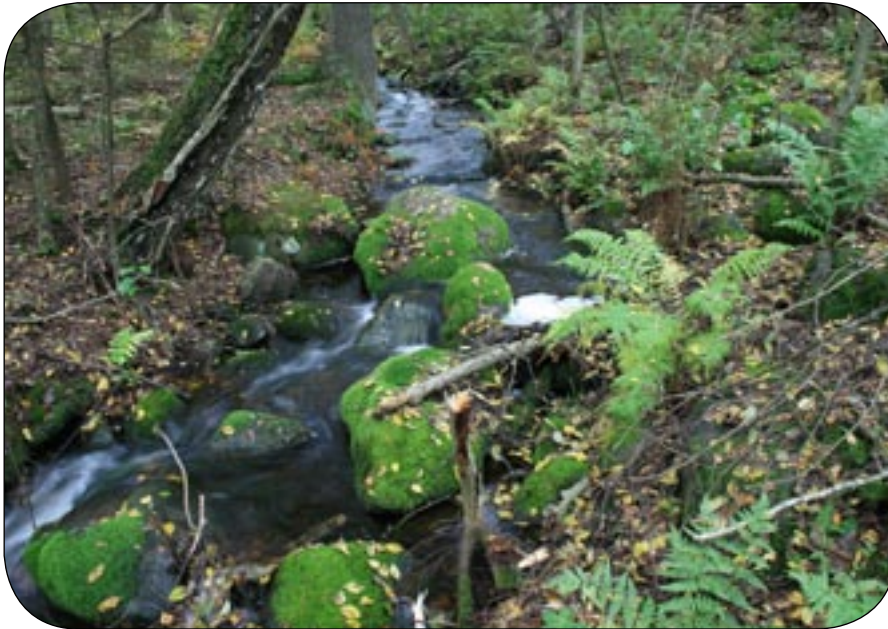
*Kuva 48. Byträskin laskupuron koskialue on ympäristöltään upea. Puron ajoittainen kuivuminen ja eristetty sijainti rajoittavat kuitenkin koko Immersbybäckenin kalataloudellista merkitystä.*

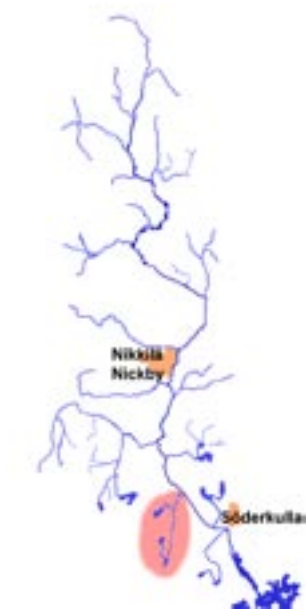
Hampträskin ja Vägaträskin välisessä purossa sekä Byträskistä laskevasa purossa on koskiosuudet, jotka ympäristönsä puolesta voisivat soveltua taimenen lisääntymis- ja poikasympäristöksi. Purojen vesi vaikuttaa hyvälaatuiselta. Uomia uhkaa kuitenkin yleisesti toistuva kuivuminen. Lisäksi alueet ovat kaloille melko lailla vaikeasti saavutettavissa Immersbybäckenin huonon tilan takia.

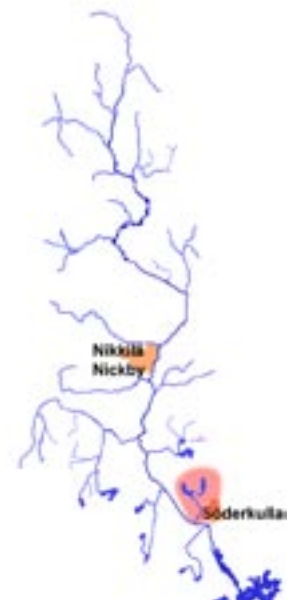
Kirkasvetisestä Pilvijärvestä (ruots. Molnträsket) laskevalla purolla on pituutta noin 1,5 kilometriä. Pilvijärveen laskevat myös Möträskin vedet. Pilvijärven laskupuron ylimmät osat solisevat pääosin varjoisan ja vanhan kuusikon keskellä luonnonsuojelualueella (kuva 49). Luonnontilaisena mutkitteleva uoma on leveydeltään noin metrin, ja pohja koostuu vaihtelevasti hiekasta, sorasta, kivistä sekä paikoin myös hajoavasta puuaineksesta. Pilvijärven puron Söderkullantien pohjoispuoliset koski- ja suvanto-osuudet soveltuvat erinomaisesti taimenen kutu- ja poikasalueiksi.

*Kuva 49.  
Pilvijärven (Moln-  
träsket) laskupurossa  
on kivi- ja sorapoh-  
jaista virtapaikkaa.  
Virtaaman riittävyys  
kuivempana kautena  
tulee selvittää ennen  
kalataloudellisia kun-  
nostustoimenpiteitä.*

- Kalojen vaellusyhteys puron latvoille turvataan puron alaosa luonnonmukaistamalla. Söderkullan kartanon kohdalla oleva pato puretaan tai sen yhteyteen rakennetaan kalatie.
- Söderkullantien pohjoispuoliselle puro-osuudelle kunnostetaan kutusoraikoita. Myös kosken kiiveäminen on paikoin tarpeen suojapaikkojen luomiseksi sekä virran monimuotoisuuden ja syvänteiden lisäämiseksi.

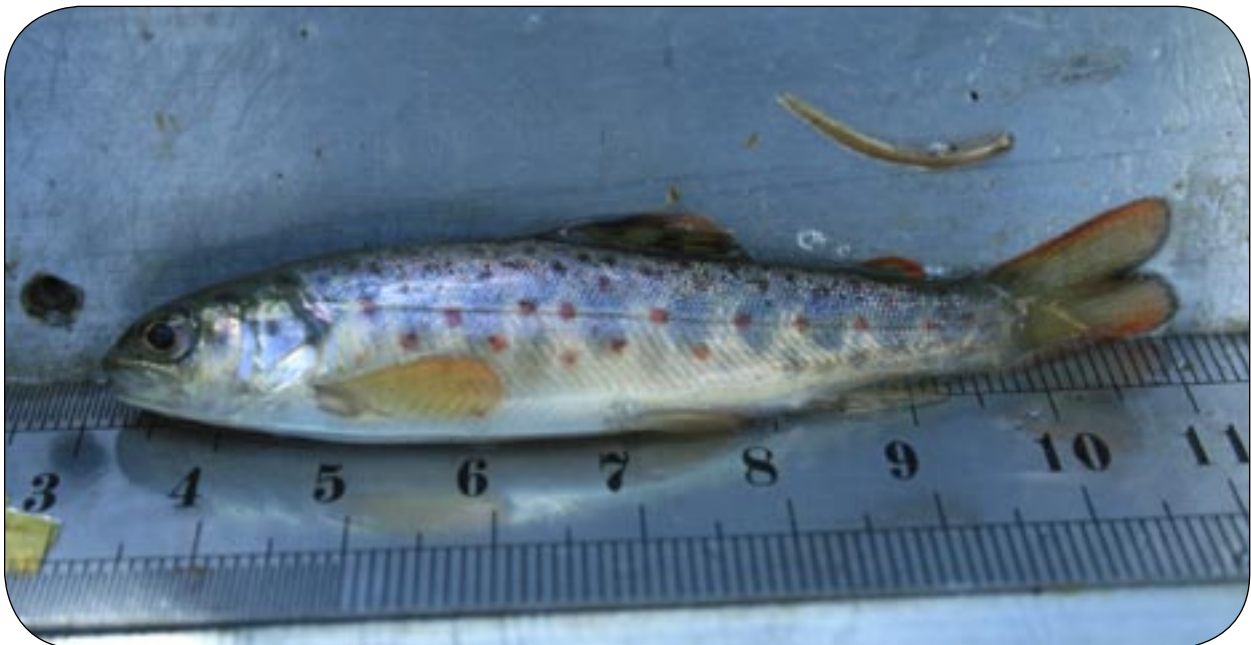
*Kuva 54. Byabäckenistä tavattiin edellisen syksyn kudusta (0+) peräisin olevia poikasia. Se osoittaa, että lisääntyviä yksilöitä on vielä jäljellä ja kanta lieene pelastettavissa. Taimenia on kuitenkin niin vähän ja kannan elinalue on niin suppea, että ilman pikaisia tukitoimia Sipoonjoen taimenkanta voidaan menettää.*

Taimenkannan pelastuminen riippuu lähivuosien lisääntymisen onnistumisesta. Koska Hindsbyn koskissa kutu on onnistunut syksyllä 2006, voidaan sinne odottaa emokaloja vielä tulevina syksyinäkin. Lisääntymisen onnistumista turvaa nykyistä parempien kutusoraikoiden kunnostaminen koskiin. Tämän lisäksi tulee kuitenkin huolehtia mahdollisimman monen kutuparin esteettömästä vaellusyhteydestä nykyisille lisääntymisalueille.

Taimenkanta on saatava ensin vahvistumaan Hindsbyn koskissa. Sen lisäksi voidaan toivoa, että kanta palautuu luonnollisesti myös niille alueille, joilta se on viime vuosina hävinnyt. Syksyllä 2007 puroissa riitti runsaasti vettä ja mikäli kudulle nousevia kaloja on joessa tai merialueella vielä jäljellä, voi taimenkanta taas levittäytyä laajemmalle alueelle Byabäckenin vesistöön.

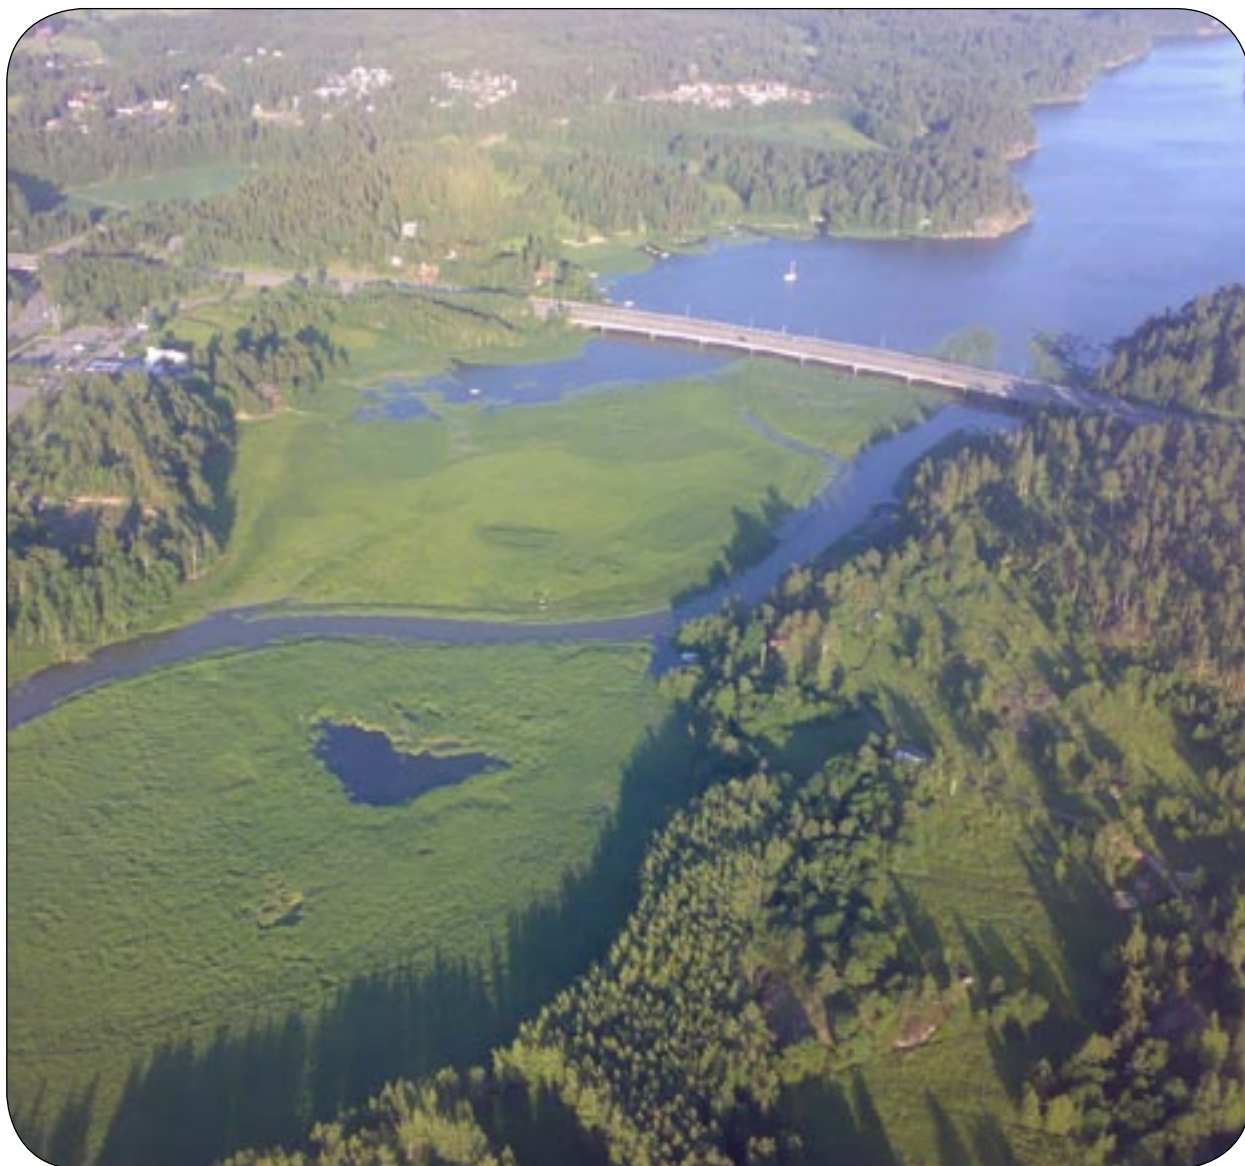
*Kuva 55. Sipoonlahdella ja Sipoonjoen alajuoksulla tulee turvata taimenten mahdollisuus nousta jokeen kudulle. Sipoonlahdella kalastus on aktiivista ja pääasiallisesti pyynnin kohteena on kuha. Kalastus on erittäin aktiivista myös taimenen nousuaikaan syksyllä.*

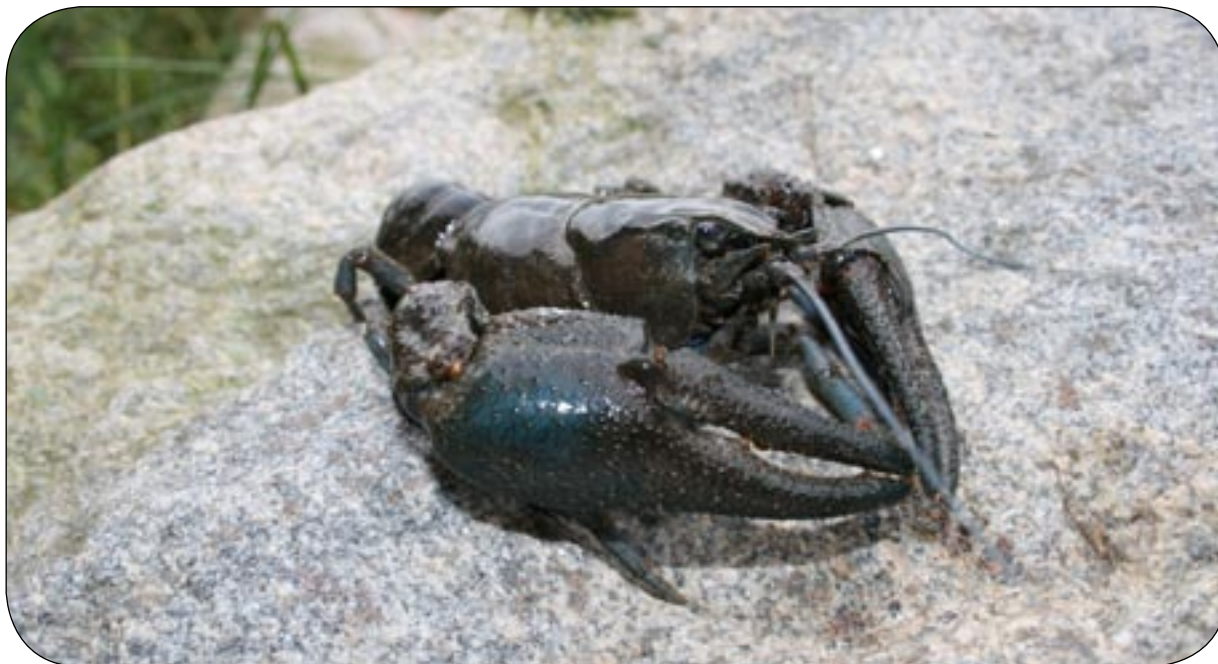
Koeravustuksissa saatiin saaliiksi ainoastaan yksi jokirapu Herralankoskesta Jokitörmän sillan alta. Kyseisen yksilön selkakilven (carapax) pituus oli 72 mm, mikä on noin puolet ravun kokonaispituudesta. Tällä valtavalla yksilöllä (kuva 57) oli panssarissaan sekä saksissaan runsaasti rapulaisia eli *Branchiobdella pentodonta* -loisia.

*Kuva 57. Koeravustuksissa tavattiin vain yksi jokirapukansilö. Jatkuvasti samea vesi ja suuret virtaamat vaikeuttivat myös ravustusta, mutta selvää on, että kanta on romahtanut. Kannan tilaa tulee seurata, jotta voidaan päättää tarvittavista jatkotoimenpiteistä.*

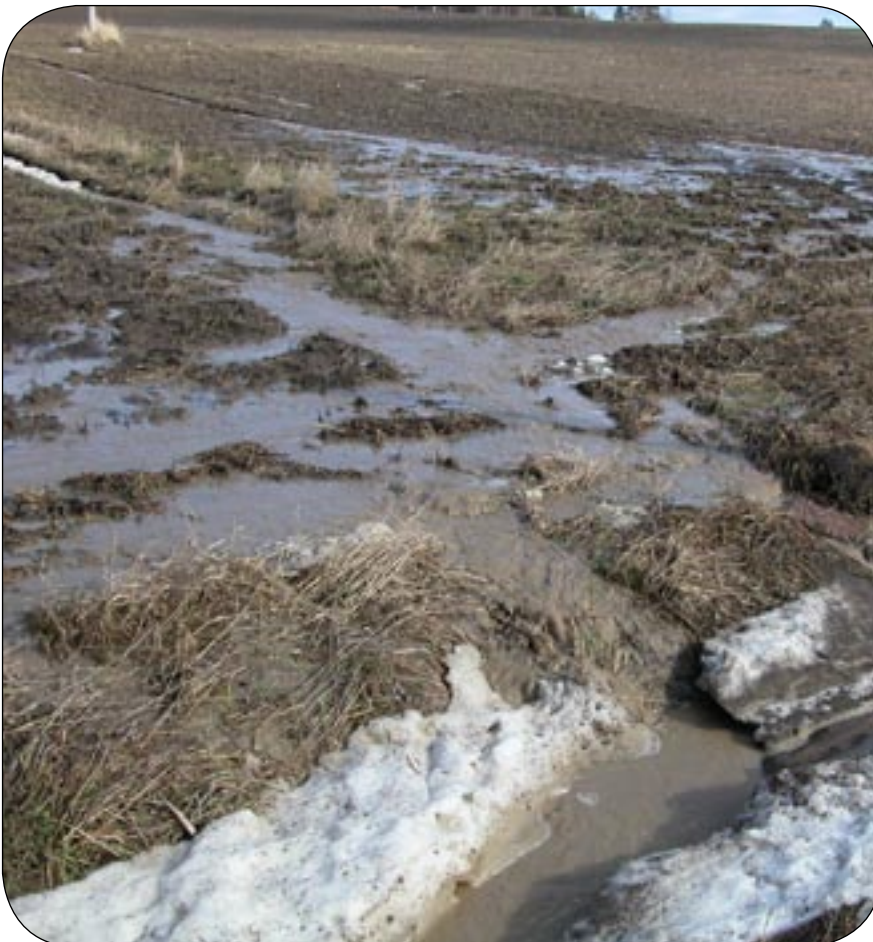
*Kuva 58. Kaltevalta, ojaan tai suurempaan vesistöönrajoittuvalta pelloilta voi vesistöön kohdistuvaravinne- ja kiintoainekuormitus olla moninkertaista tasaiseen peltoon verrattuna. Siten myös vesiensuojelutoimet on kohdistettava erityisesti näille osille peltoja. Kuormitus pelloilta vesistöihin tapahtuu "pulsseina" lumien sulamisen ja runsaampien sateiden yhteydessä.*

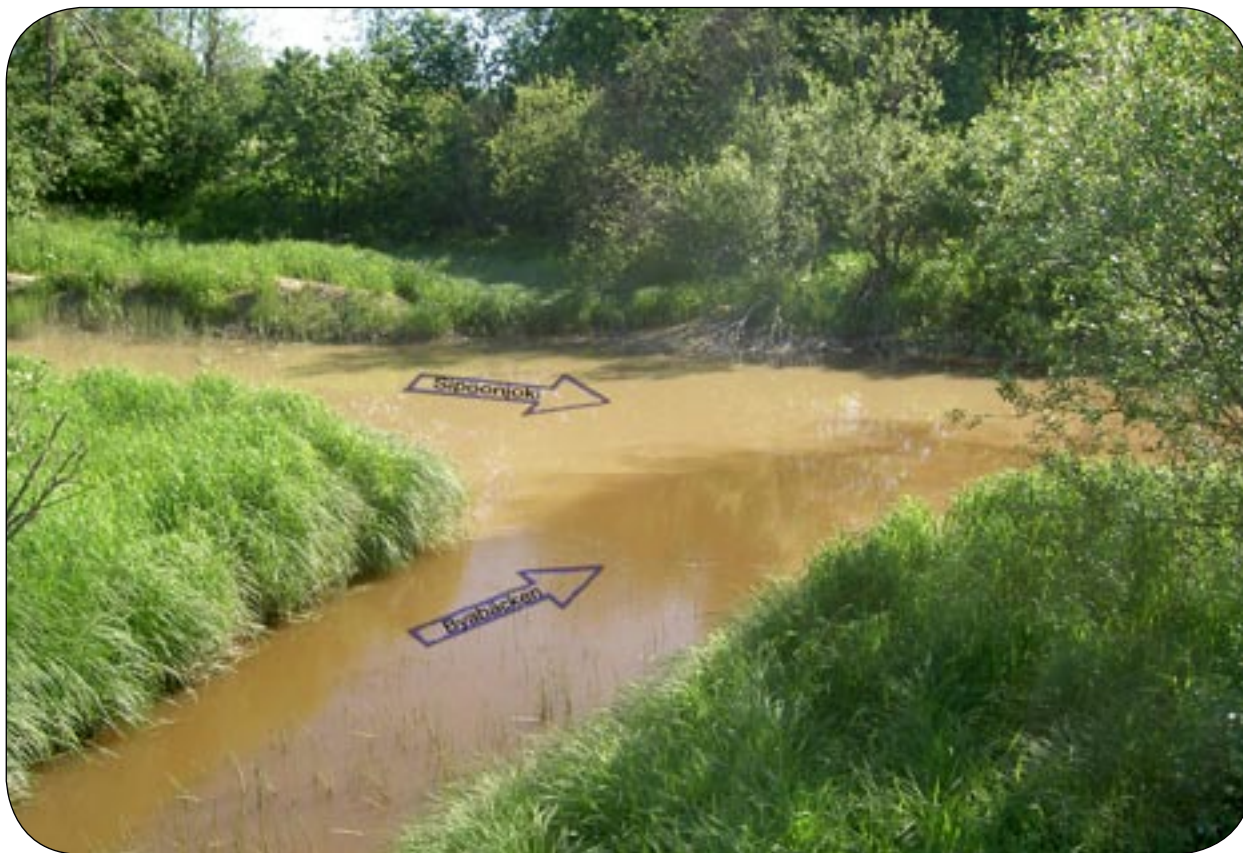
*Kuva 58. Byabäcken laskee Sipoonjokeen. Byabäckenin vesi on ruskeaa, humuksesta, ravinteista ja savesta johtuen. Samaan aikaan Sipoonjoen pääuoman vesi on saven harmaata, vaaleaa ja läpinäkymätöntä (kts. kuva), mikä johtuu intensiivisestä maankäytöstä maaperältään ja maastonmuodoiltaan herkällä valuma-alueella. Sipoonjoki on poikkeuksellisen samaa jopa Itä-Uudenmaan muihin jokiin verrattuna. Byabäckenin pienempi kiintoainekuormitus lienee yksi tekijä, joka selittää taimenen selviytymistä juuri Byabäckenissä.*
