# ***Ilolanjoki***

***Ilolanjoen ja sen sivupurojen kalataloudellinen peruskartoitus***

***Itä-Uudenmaan ja Porvoonjoen vesien- ja ilmansuojeluyhdistys r.y.  
2004***

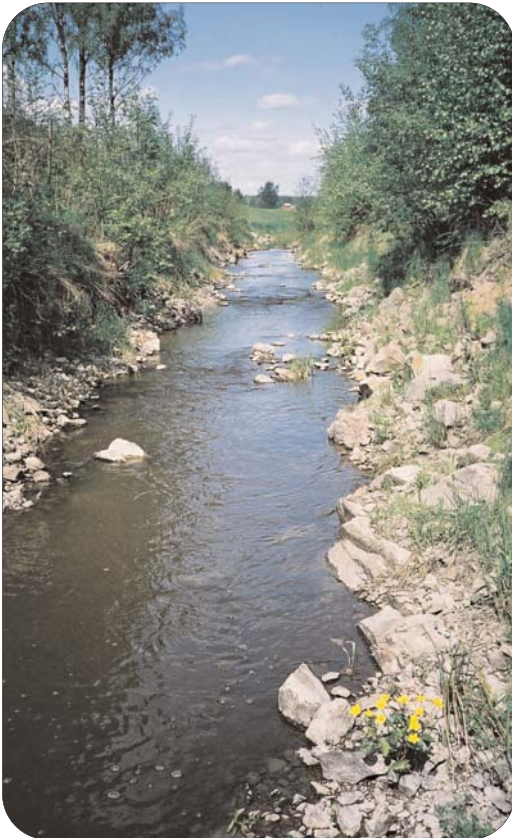
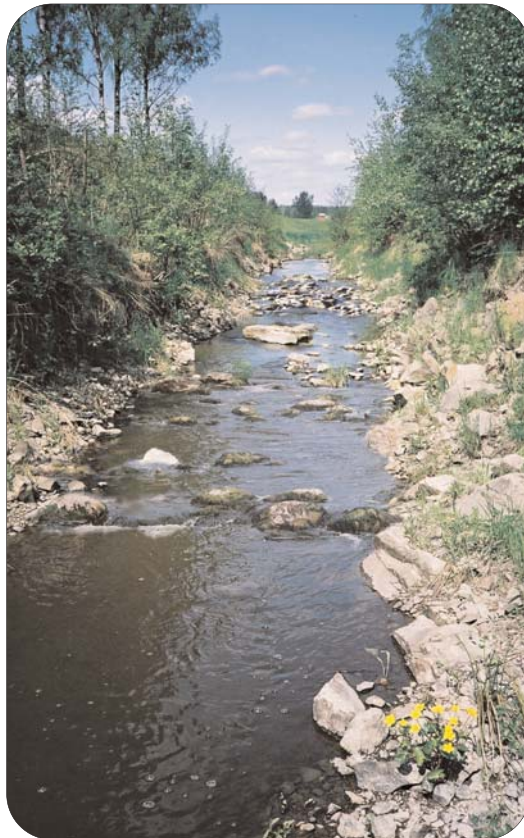
Kuvat 4 ja 5. Joen latvoilla syvään kanjoniin perattua jokiuomaa. Vieressä kuvamanipulaationa toteutettu esimerkki siitä, miltä jokiosuus voisi näyttää kunnostettuna.. Kallioon louhittuun uomaan ei saa luotua mutkittelua, joka muuten olisi suotavaa kunnostettavalle kohteelle (Kts. myös kuva 40.)

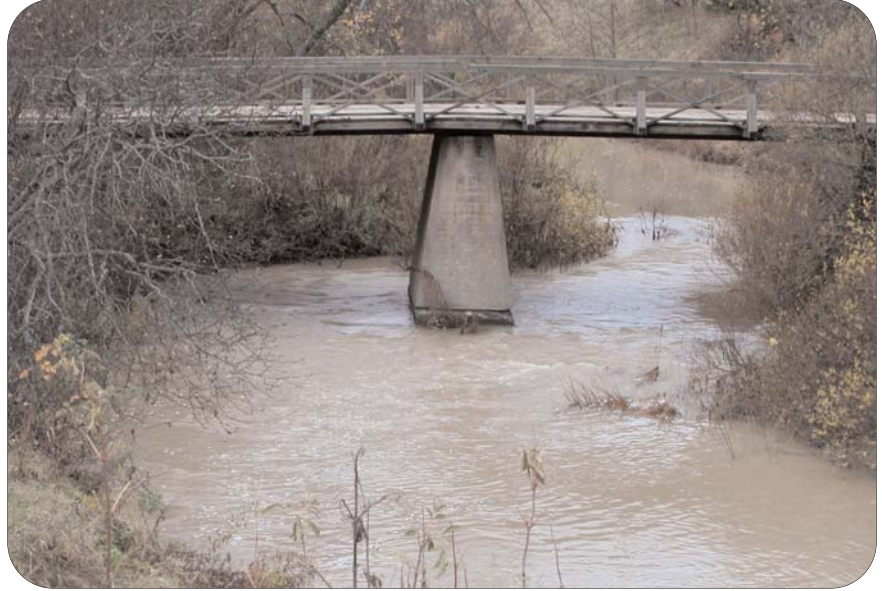
Noustessa merestä jokeen tulee ensimmäinen virtapaikka vastaan Klemetintien sillan kohdalla Ilo-lassa. Pohja on kallio-  
ta ja kivikkoa.

*Kuva 12, lokakuu 2002. Klemetintien sillan alla on virtapaikka.*

- Virtaan tulee kun-  
nostaa kutusoraikkoo  
ja jonkin verran  
kiveystä. Sillan ala-  
puolella runsas vesi-  
kasvillisuus luo suo-  
japaikkoja poikasille.

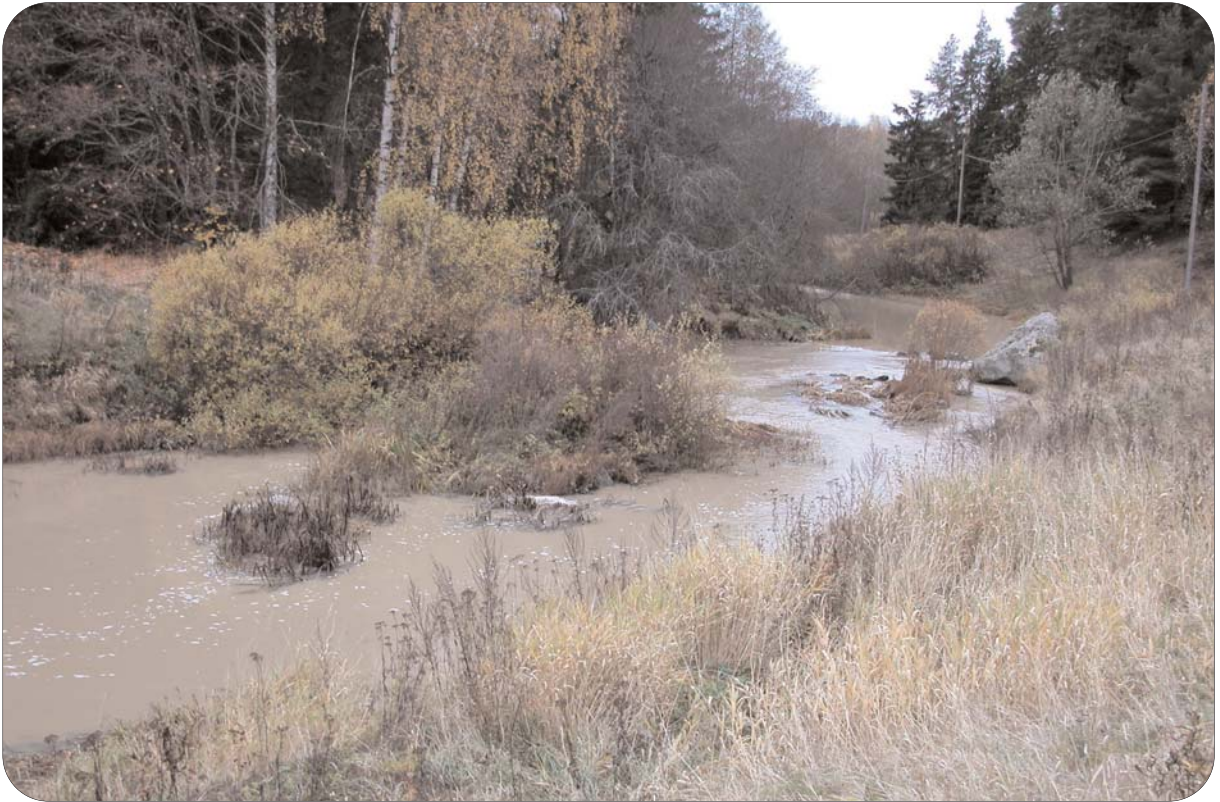
*Kuva 13, lokakuu 2002. Klemetintien yläpuolella oleva virtapaikka.*

Parisataa metriä Klemetintien sillan yläpuolella on kivikkoinen virtapaikka.

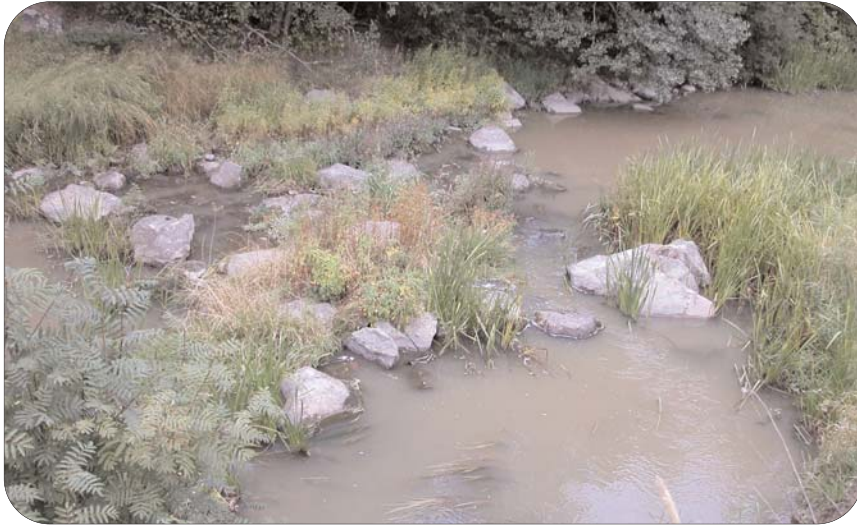
*Kuva 21 syyskuu 2003. Alempi Risuängenin pellon laidassa olevista pohjakynnyksistä.*

Pellon kulmassa on kaksi pohjakynnystä. Ylemmässä pudotuskorkeutta on hieman reilummin.

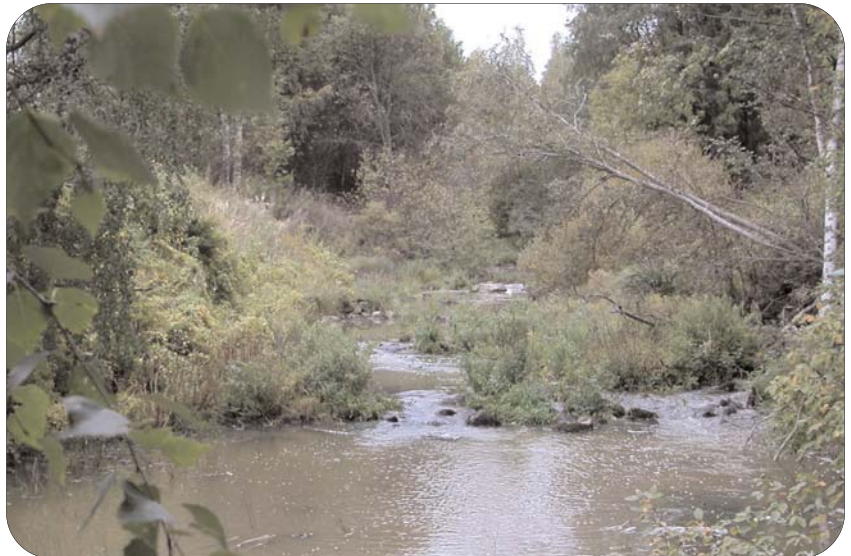
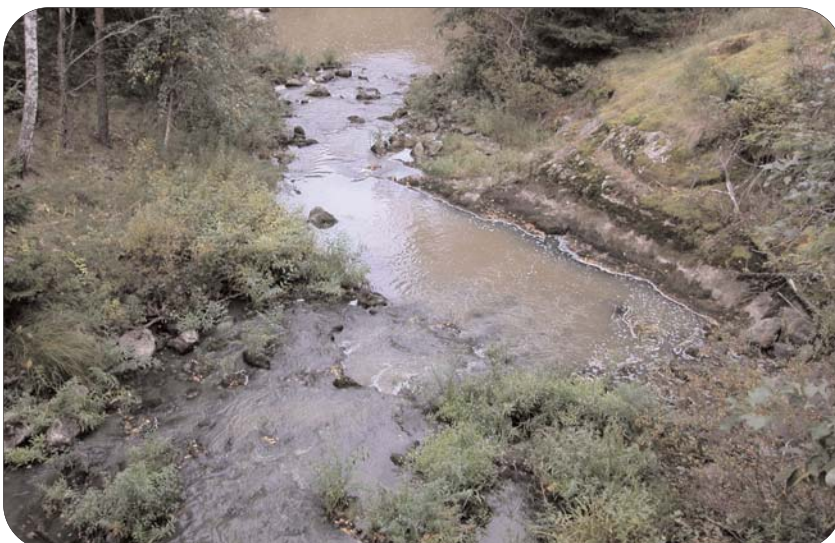
Åtorpintien alapuolella on kaksi kivi- ja sorapohjaista virtapaikkaa.

*Kuvat 22 ja 23, syyskuu 2003. Åtorpin alempi virtapaikka (yllä) ja näkymä Åtorpintien sillalta (alla).*

Åtorpintien sillan alta alkaa pieni kivi- ja kalliopohjainen koskipaikka.

- Soraikkoja tulee hieman pöyhä tai siirtää soraa lietettyneistä paikoista virtaan.

- Koskeen tulee kunnostaa kutusoraikkoja ja lisätä jonkin verran suojakiviä.

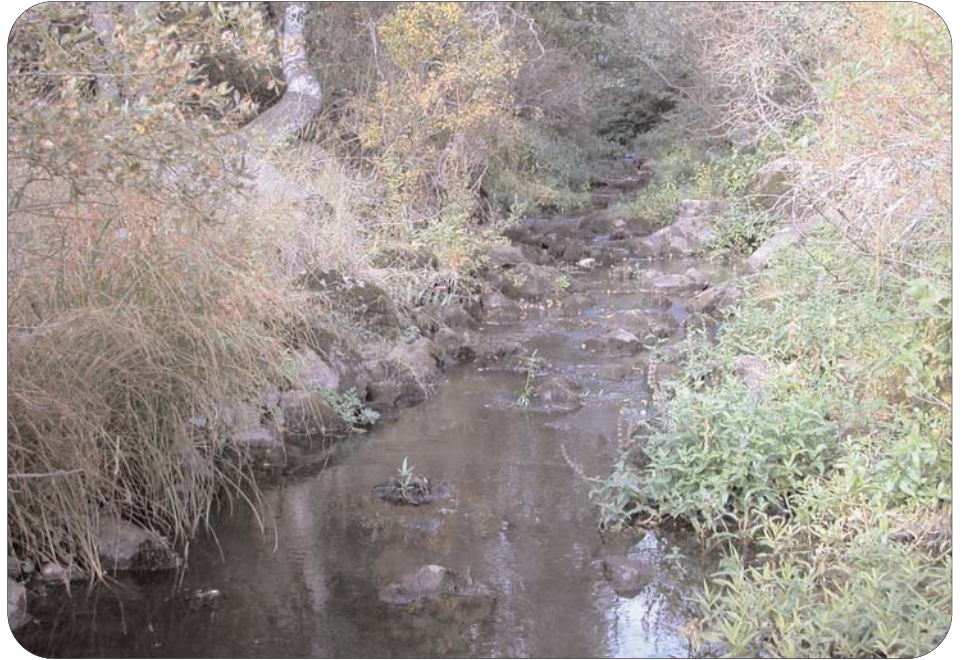
Myrskyläntien (nro 1605) molemmin puolin on pientä koskea. Tien alapuolinen osuus on perattu kapeaksi ja syväksi uomaksi. Pohja on kivikkoa ja louhikkoa.

- Sillan alapuolella vesipinta-alaa tulee laajentaa kunnostamalla koskeen matalia pohjakynnyksiä.
- Toista penkkaa tulee loiventaa niin, että virtaaman kasvaessa saadaan reunoilla säilymään riittävästi suojapaikkoja. Kapeassa rännissä virtaus kasvaa helposti turhan kovaksi.

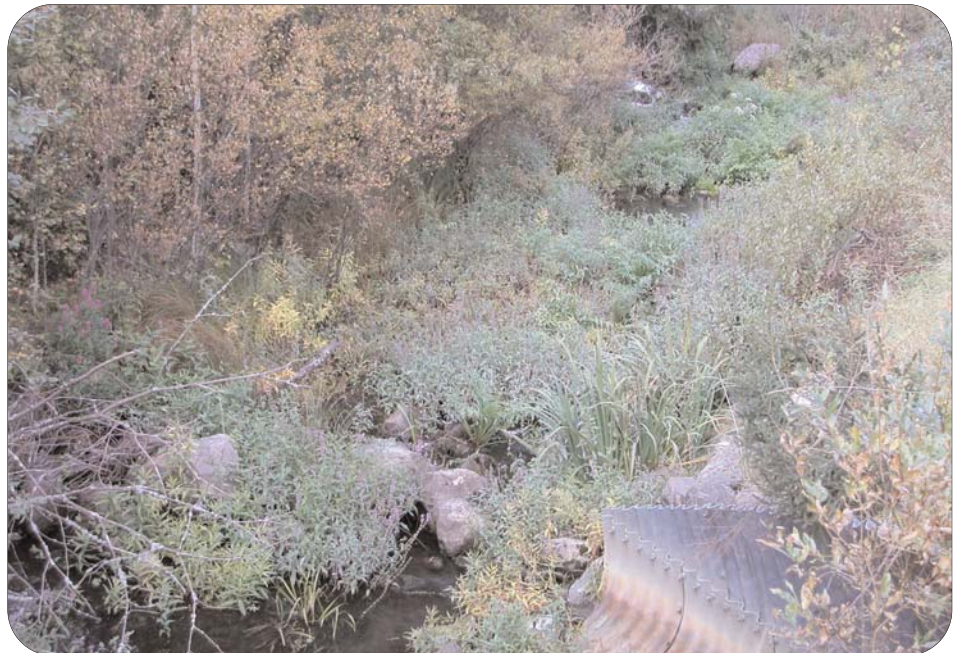
*Kuva 30,  
syyskuu 2003.  
Forslättn  
kosken tien  
yläpuolinen  
osuus on loiva  
ja tiuhan  
kasvillisuuden  
peittämä.*

Sillan yläpuoli on kivikon ja kasvillisuuden muodostamaa sokkeloa, joka sinällään soveltuu hyvin lohikalan poikasten kasvualueeksi.

- Yläosaan tulee kunnostaa soraikkoo ja ohjata virtausta soralle kiveyksin.
- Istuttamalla muutamia varjostavia puita saadaan liiallista vesikasvien kasvua hillit-tyä.

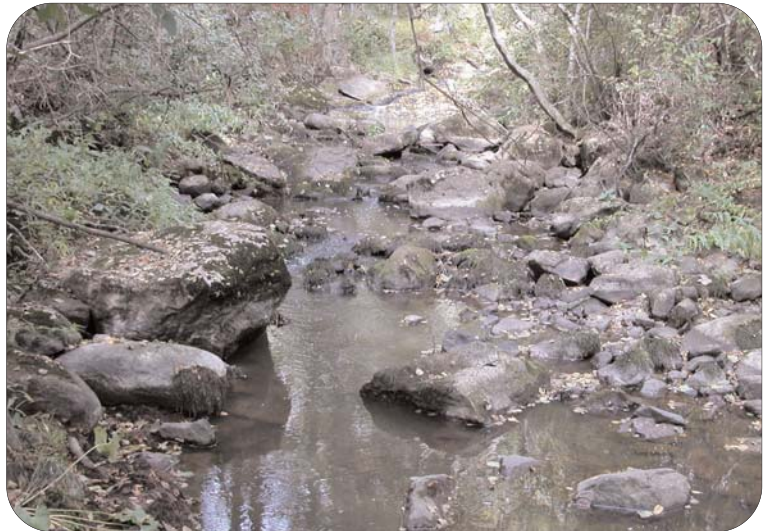
Hakanurkassa on reilun kolmen-sadan metrin pituinen koskialue. Kosken alaosat ovat tiuhan rantapuuston suojissa. Pohja on kiviläisköä ja louhikköä ja enimmäkseen luonnontilaista. Kosken alaosalla on huonokuntoinen silta.

*Kuva 32 syyskuu 2003. Hakanurkan kosken alaosat ovat hyvää kiviläisköä pienpoikasille.*

- Kosken alaosalle tulee kunnostaa kutusoraikköitä.
- Alivirtaama-aikaista vesipinta-alaa tulee muutamien paiköin lisätä kiveämällä kynnyksiä.

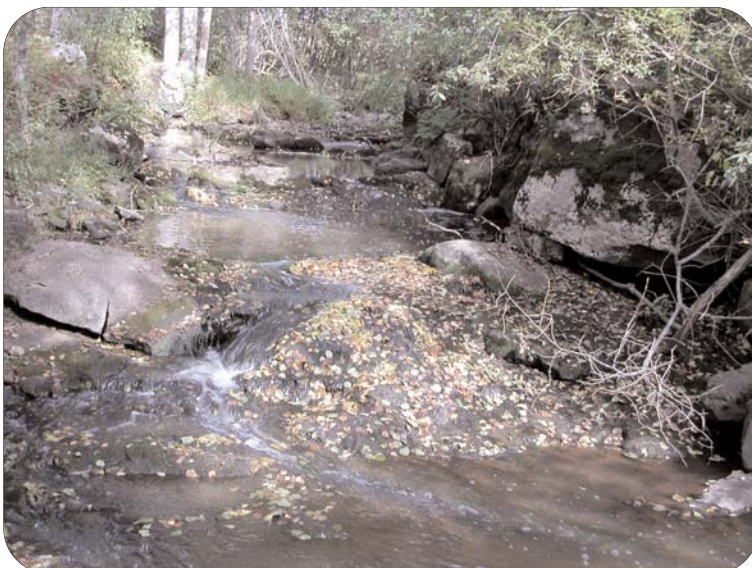
Kosken keskivaiheilla on pihöja. Joelle pääsee enemmän valoa ja kasvillisuutta on paiköin runsaasti. Pihöjen kohdalla on kalliopohjaa ja portaittaisia pudotuksia. Kallion muodostamat pudotukset muodostavat vain ajoittaisia esteitä kalojen vaeluksille.

*Kuva 33, syyskuu 2003. Nousu kalliökynnysten yläpuolelle on mahdollista vain suurempien virtaamien vallitessa.*

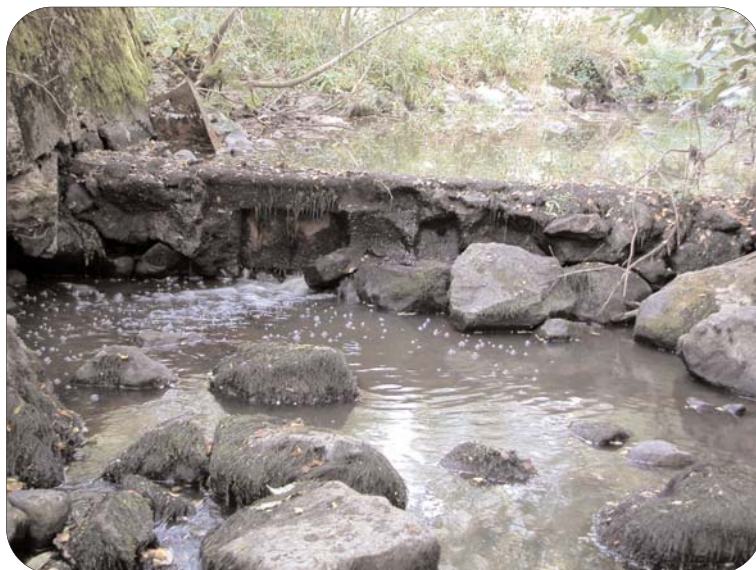
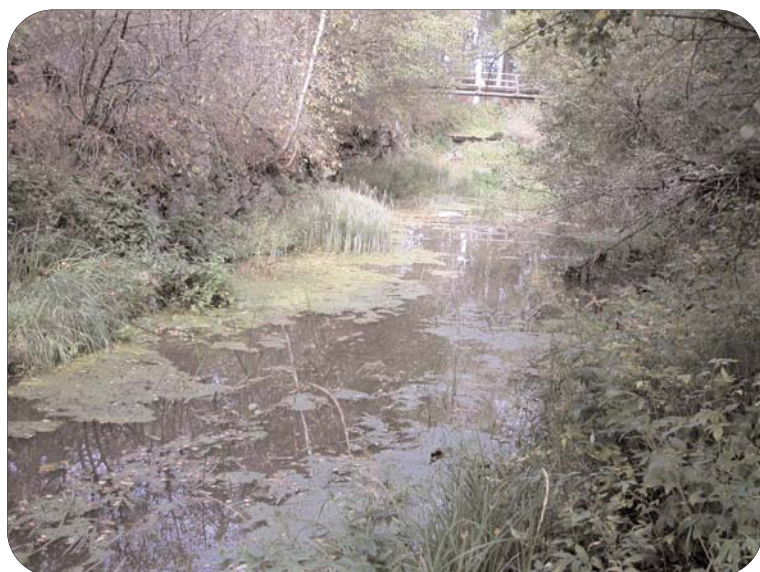
Kosken yläosassa on sijainnut mylly ja vanha matala pato on yhä jäljellä.

Koskialueen yläpuolelle on tehty kalliroleikkaus ja joen yli kulkee traktoritien silta. Sillan alle on kasattu kiviä pohjapadoksi.

- Pato on tarpeeton vaelluseste. Pato tulee mieluiten purkaa ja korvata muutamalla peräkkäisellä kynnyksellä.
- Padon alapuoliseen koskeen tulee kunnostaa kutusoraikoita laikkuina. Ravuille soveltuvia suojakoloja tulee jättää avoimiksi.

- Sillan alla olevan padon pudotuskorkeus tulee jakaa pidemmälle alueelle kunnostamalla padon alapuolelle luonnonmukaista koskea.
- Kalliroleikkausta tulee kivetä siten, että alivirtaamauma kaventuu reilusti ja virtaus estää uoman umpeenkasvun. Kivillä muodostetaan myös ravuille ja kaloille soveltuvia suojakoloja.

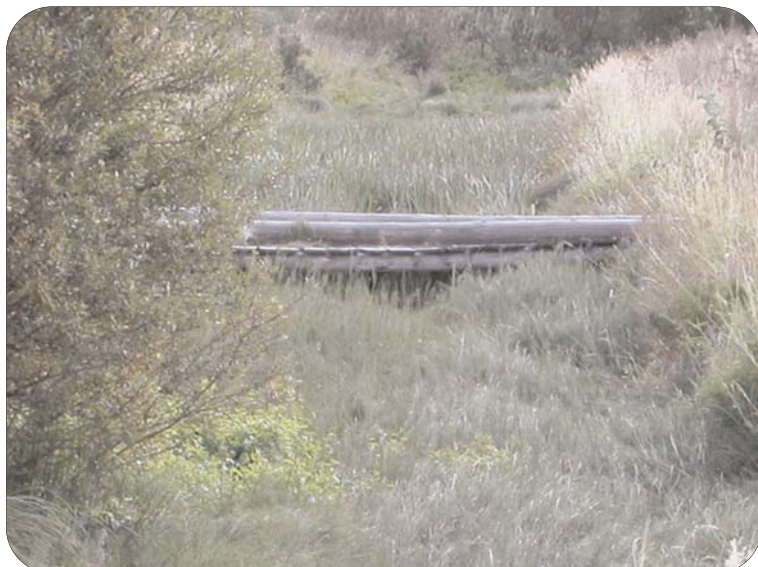
*Kuva 36, syyskuu 2003.  
Hakanurkan yläpuolisella avoimella pellolla leveäksi perattu uoma on kasvanut umpeen.*

- Uomaan tulee kaivamalla luoda kapea ja mutkitteleva purouoma, jonka veden virtaus jaksaa pitää kasvillisuudesta puhtaana.
- Varjostava puusto hillitsisi umpeenkasvua.

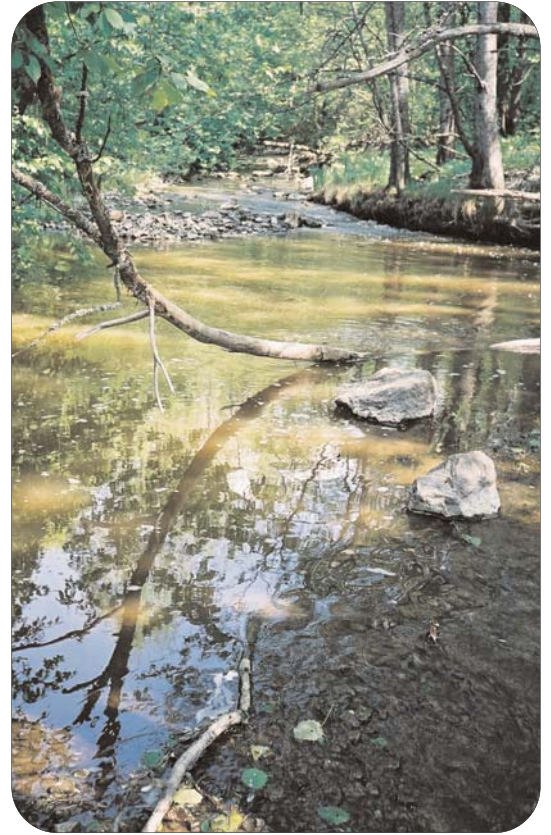
Skinnarängenin pellon laidassa joki on savipohjainen ja se virtaa pellon keskellä tai pellon ja metsän välissä. Valoisilla alueilla uoma kasvaa umpeen.

Ylempänä joki jää kokonaan puuston suojiin ja muuttuu suurelta osin kivipohjaiseksi. Kivikkopohjat alkavat pienellä koskella. Kosken alle on kulkeutunut soraa hieman runsaammin.

*Kuva 37, kesäkuu 2003. Skinnarängenin peltoaukean pohjoisosassa joki muuttuu kivipohjaiseksi ja joen ja pellon väliin on jätetty suojapuusto.*

- Soraa tulee siirtää alhaalta suvannosta takaisin virtapaikkoihin ja mahdollisesti tuoda myös lisäso-  
raa.

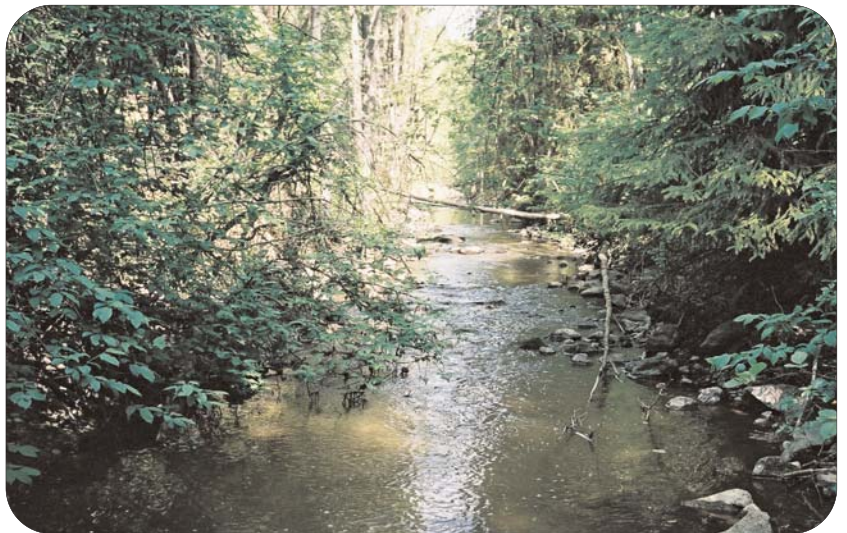
Pikkukosken yläpuolella joki on enimmäkseen hidasvir-  
tainen, mutta pieniä kivi-  
pohjaisia matalikoita ja vir-  
tapaikkojakin löytyy.

*Kuva 38, kesäkuu 2003.  
Kivipohjat ja pienet virta-  
paikat ovat kunnostettuina  
erinomaista ympäristöä.*

- Lisäkiveyksillä ja sorais-  
tuksilla tulee luoda kutu- ja  
poikasalueita.

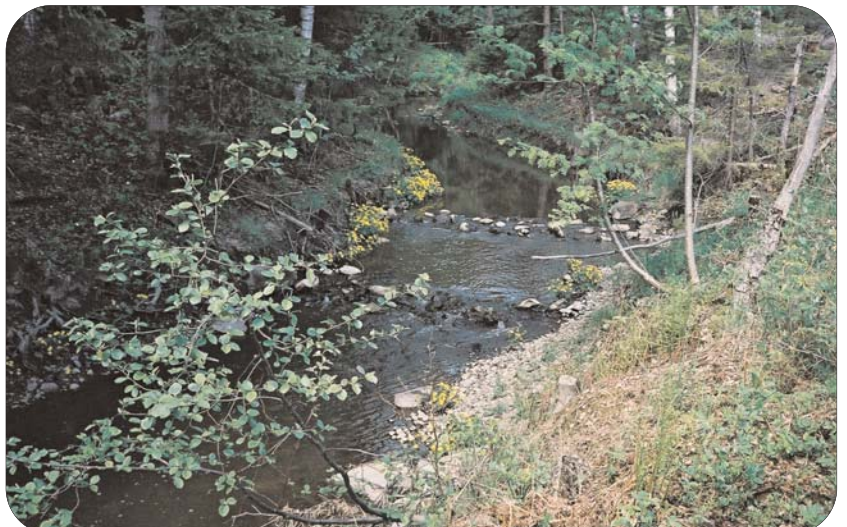
Kivikkopohjat ja pienet vir-  
tapaikat jatkuvat joen  
itäpuolelle jäävän pel-  
totilkun kohdalle.

*Kuva 39, kesäkuu  
2003. Pieniä pohjakynnyk-  
siä peratussa uomassa.*

- Perattua uomaa tulee  
kivetä ja virtapaikkoihin  
tulee kunnostaa kutuso-  
raikoita.

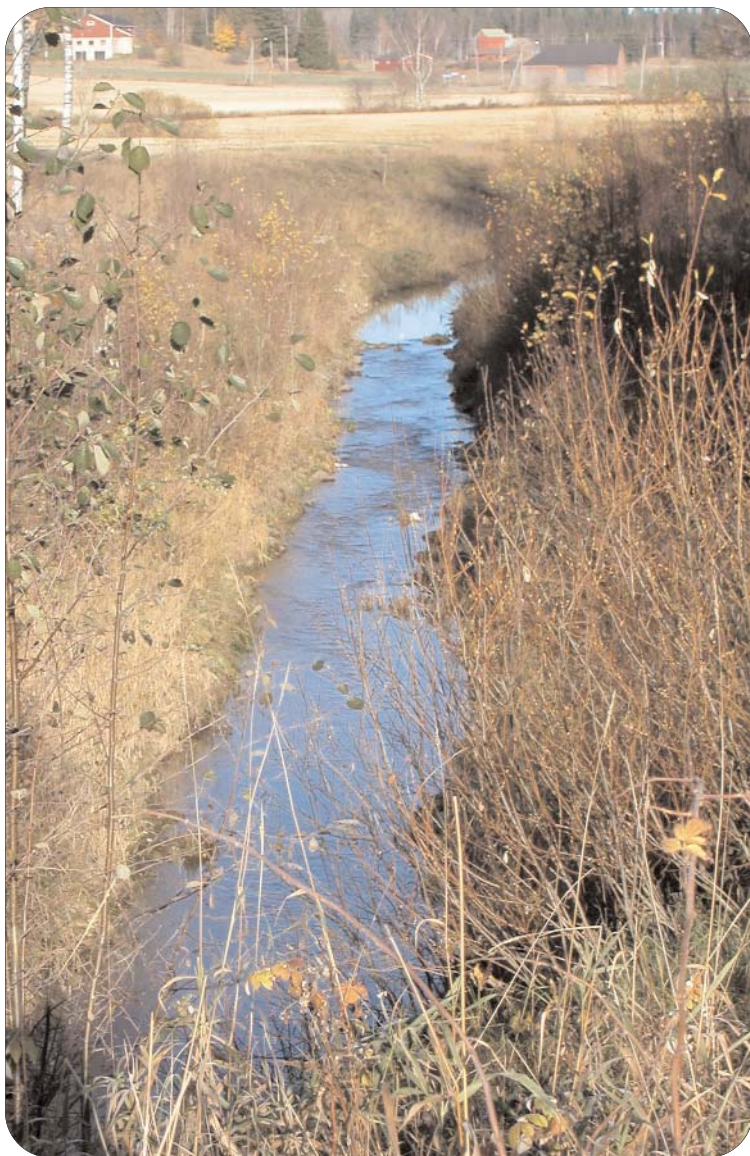
Ennen Kankkilan peltoaukeita joki virtaa kallioiden välisen notkon läpi. Jokiuomaa on syvennetty reilusti räjäyttämällä kalliota. Uoman pohja on terävasärmäistä kivikkoa. Olosuhteet kapeassa ja syvässä kanjonissa vaihtelevat suuresti. Kun vettä on runsaasti, kasvaa virtausnopeus suureksi ja tasapohjaisessa uomassa on niukasti suojapaikkoja. Kun vettä on vähän, kuivaa uoma lähes kokonaan syvänteiden puuttuessa.

*Kuva 40, lokakuu 2003. Perattua ja kallioon louhittua jokiosuutta hie-  
man Kankkilan alapuolella. (Kts. myös  
kuvat 4 ja 5 sivulla 10.)*

- Uoman pohjalle tulee kunnostaa luonnonmukaista puroa, joka tarjoaa suotuisan elinympäristön kalastolle ja ravuille myös ääriolosuhteiden aikana. Suojakivien tulee olla riittävän suuria pysyäksään paikallaan ja kuivina aikoina uomaan tulee jäädä syvänteitä. Kunnostus on silti mahdollista toteuttaa niin matalana, ettei tulvimisriski kohteen yläpuolella kasva.

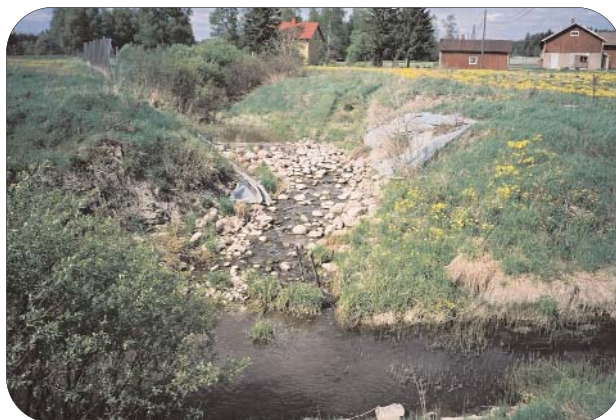
*Kuva 41, kesäkuu 2003. Lambrennonoja  
laskee Hemträskinojaan kivisen pohjapadon yli.*

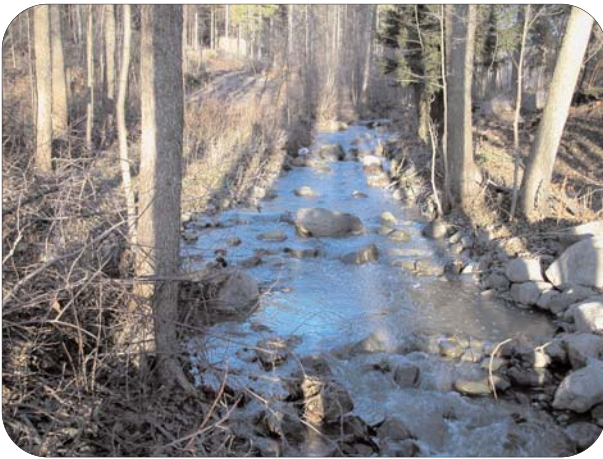
Vajaan kilometrin päässä joesta on pieni metsäosuus, jossa puro on perattu kivisen maaston poikki. Metsän reunassa on pieni koski metsän ja pihamaan välissä.

*Kuva 42 (ylävas.), marraskuu 2003.  
Storängsbäckenin alaosalla on pieni koski.*

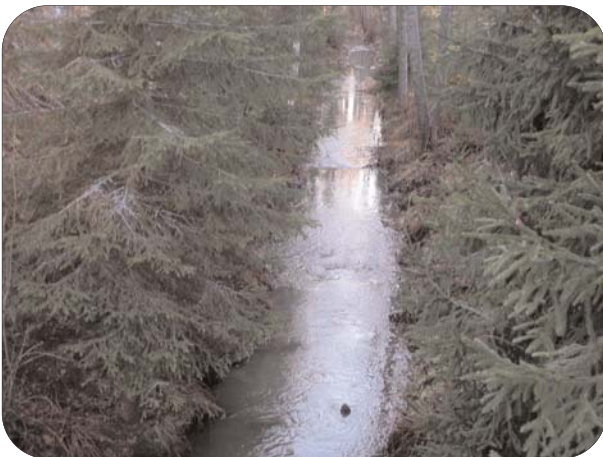
Kosken yläpuolelta Storknuntsintien sil-  
lalle puro on oikaistu ja uomaa on syven-  
netty merkittävästi mm. louhimalla kallio-  
ta. Penkoilla on runsaasti kiviä.

*Kuva 43 (vas.), marraskuu 2003. Kosken  
yläpuolella on perattua ojaa, joka on osin  
kivipohjaista. Ojaa tulee luonnonmukaistaa  
ja kivetä ja soraistaa.*

- Vaikka Storängsbäcken onkin pieni ja ajoittain erittäin vähävetinen, tulee pe-  
rattu metsäosuus Storknuntsintieltä  
alaspäin kunnostaa. Uoman pohjaa tulee  
kivetä ja soraistaa ja huolehtia, että poh-  
jalla säilyy syvempiä lampareita myös  
alivirtaamakausilla.

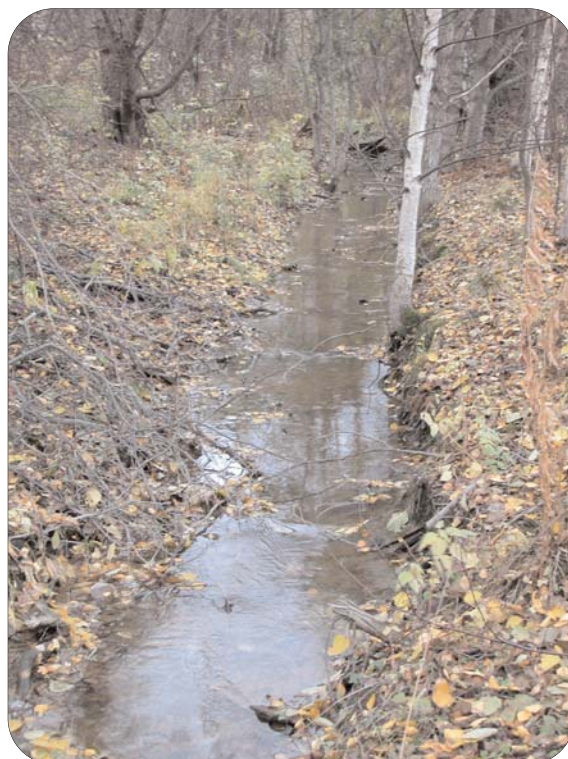
Myllykylänjärven laskuojan alaosa on pellon reunassa, mutta kuitenkin puuston suojissa. Alaosa on perattu ojaksi ja se viettää melko loivasti kohti jokea.

*Kuva 44, lokakuu 2003.*

*Myllykylänojan alaosat tulee luonnonmukaistaa ja johtaa pieni jatkuva virtaus vedenottamon ohi. Muutoin puron alaosa kuivuu.*

- Puron alaosa tulisi luonnonmukaistaa. Uoman tulee voida mutkitella, jotta vesi pääsee kovertamaan syvänteitä. Myös kivillä tulee luoda kapeita virtaavia paikkoja, jotka pysyvät syvinä.

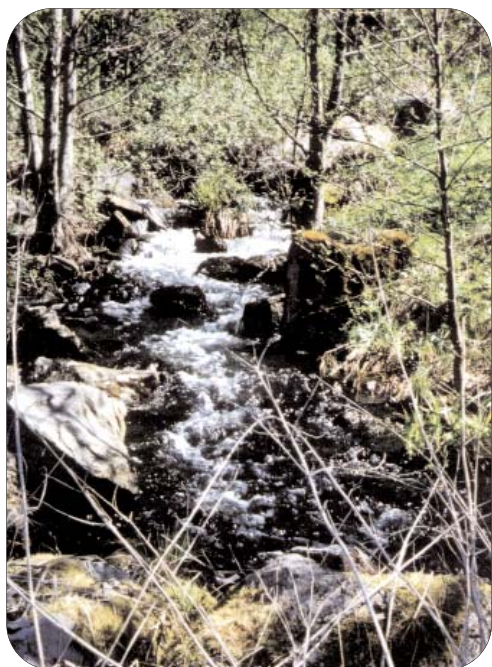
*Kuva 46, toukokuu 2002. Myllykylänoja on muutaman sadan metrin matkalla yli 20 metriä pudotuskorkeutta. Kuva on vedenottamon ja Myllykyläntien välistä.*

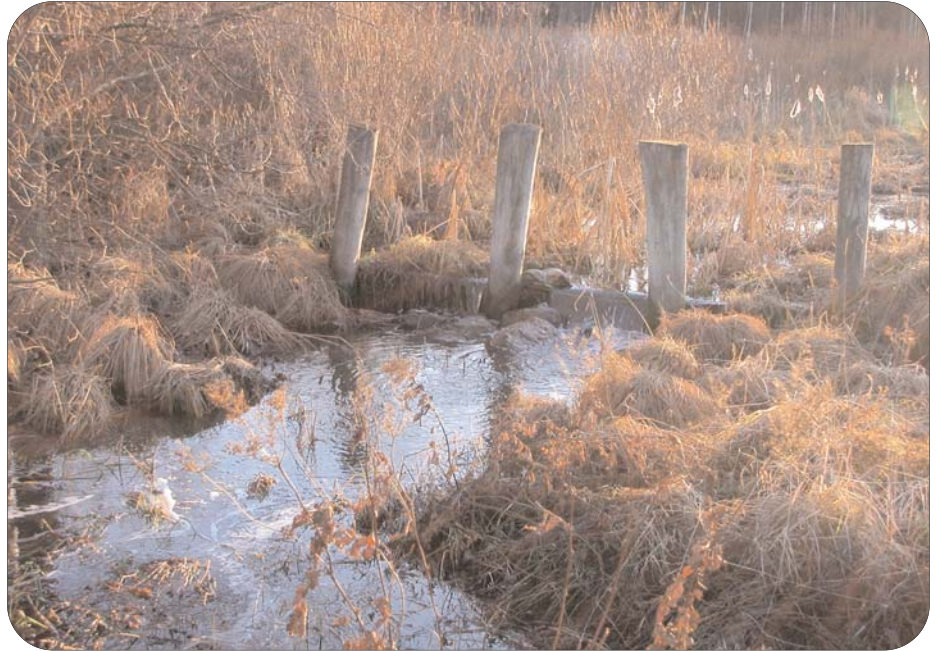
*Kuva 53, marraskuu 2003. Eriksdalinjärven luusuassa on matala pohjapato. Tulvilla pato ei aiheuta esteitä kalojen liikkumiselle, mutta padon rakennetta tulee muokata siten, että vesieliöiden liikkuminen on mahdollista myös vähäisemmillä virtaamilla.*

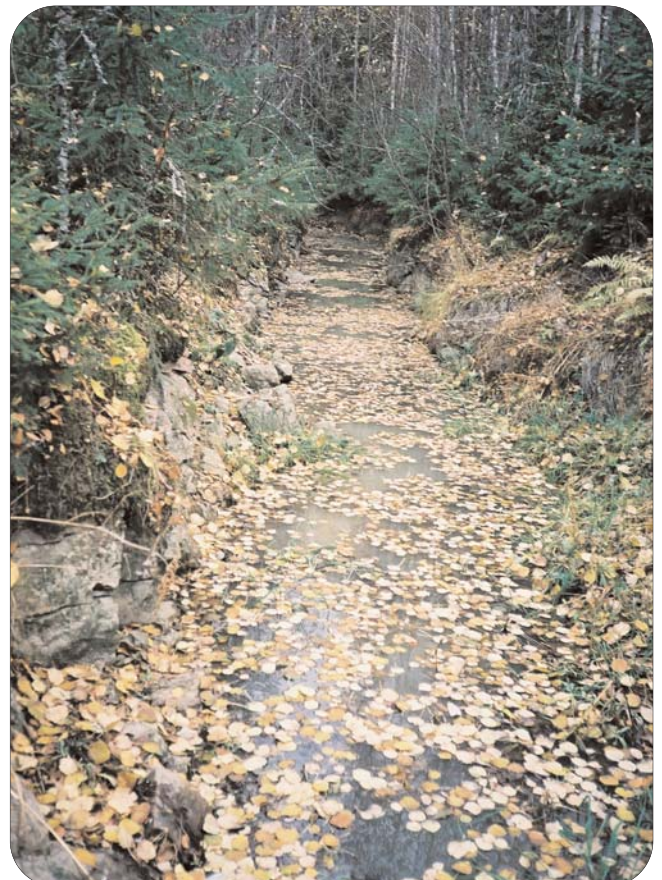
Ilmoisoja saa alkunsa Kerkkoossa sijaitsevalta ojitetulta suolta. Oja on lähes koko matkan peltoaukealla. Parin kilometrin etäisyydellä joesta ojan pohja on louhittu alemmaksi kallioiden välistä.

*Kuva 54, lokakuu 2002. Ilmoisojassa on kallioleikkaus, johon on mahdollista luoda virtavesiympäristöä.*

- Kallioiden väliseen kapeikkoon on mahdollista luoda virtavesiympäristöä. Kala- tai rapukannan saaminen ojaan edellyttää kuitenkin ojan kunnostamista luonnonmukaisemmaksi myös muualla, kuin vain kallioleikkauksessa.

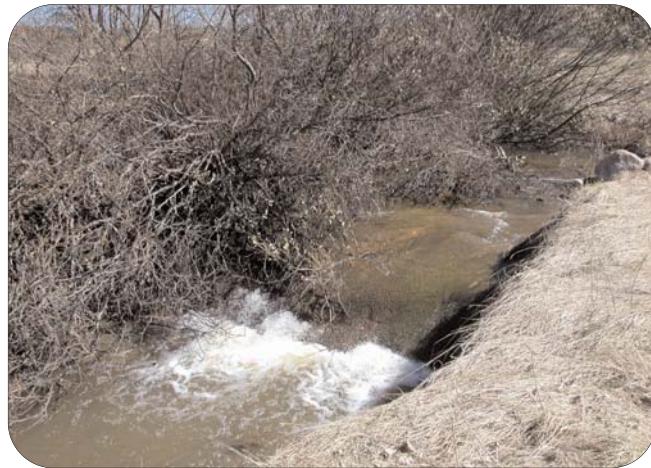
Slotinoja halkoo peltoaukeita lähes koko matkan ja sitä on perkailtu. Reilut 500 m Tamminiementien (nro 1611) yläpuolella on kaksi kalliokynnystä.

*Kuva 56, toukokuu 2003. Slotinojan kalliokynnys.*

- Kalliokynnysten yhteyteen tulee kivetä suojaisempia poikasalueita.
- Kallion yläpuolella olevaan kivikkoon tulee kunnostaa kutusoraikkoo.

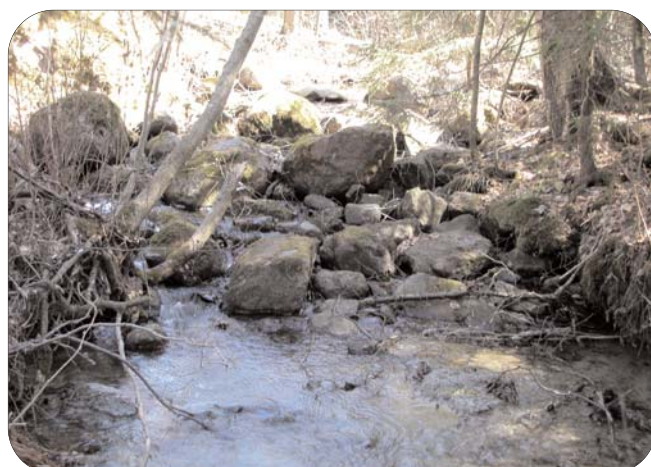
Koukjärven alapuolella metsässä on puro-osuus, joka on kivikkoista koskea. Kosken yläosia on perattu, alaosat ovat pääosin luonnontilaisia. Puron kalataloudellista merkitystä vähentää ajoittainen, lähes täydellinen kuivuminen.

*Kuva 58, toukokuu 2003. Koukjärven alapuolella on kivikkoista ja louhikkoista koskea.*

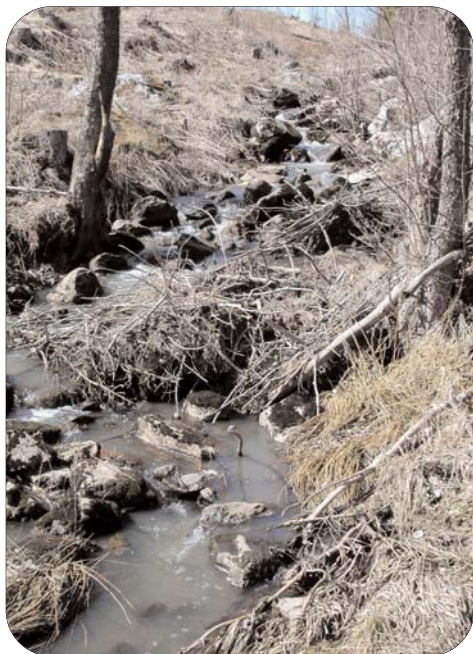
*Kuva 59, toukokuu 2003. Takametsän suunnalta laskevassa purossa on ennen Slotinojaa melko pitkä koskialue.*

Slotinojaan laskee Koukjärven alapuolella pieni sivupuro Takametsän suunnasta. Puron alaosa on kivikkoista koskea.

- Ajoittainen kuivuminen on lähes kaikkien latvapurojen ongelma. Takametsänojaassa ja Koukjärven alapuolella on syytä tutkia kalasto koekalastuksin ja mahdollisesti tehdä koeistutuksia taimenella. Mikäli taimen kohteissa menestyy, tulee koskiin kunnostaa kutusoraikoita ja syvänteitä.

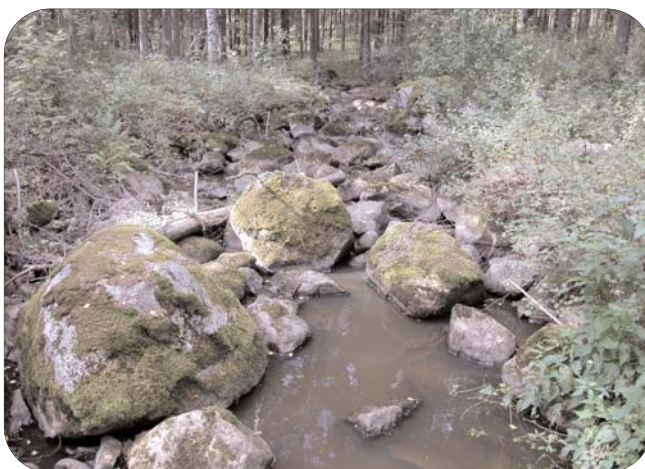
Tiiläänjärveen laskee lännestä pieni Myllysuonoja, joka saa alkunsa Vähäjärvestä. Puron alimmat pari kilometriä ovat suurelta osin kivikkoja ja koskea. Perkauksia on tehty vain aivan alueen yläosassa. Pienestä koostaan huolimatta purossa säilyy pieni virtaus ja syvänteitä kuivinakin aikoina. Myös ympäristöltään puro vaikuttaa taimenelle sopivalta.

*Kuva 60, toukokuu 2003. Tiiläänjärveen laskevassa pienessä Myllysuonojassa voi olla ainesta taimenpuroksi.*

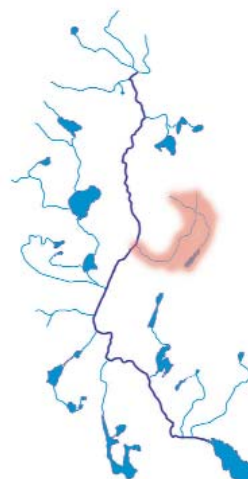
*Kuva 61, lokakuu 2003.  
Kallion ja kivenlohkareiden  
muodostama vaelluseste  
Myllysillanojassa.*

Myllysillanojan alaosassa on jyrkkä louhikko ja kallio, joka estää kalan pääsyn yläpuolisille koskialueille.

- Vaellusmahdollisuus louhikon ohi on järjestettävä myös kuivempina syksyinä. Esim. padon alapuolisen levennyksen voisi padota kosteikoksi tai lammeksi.

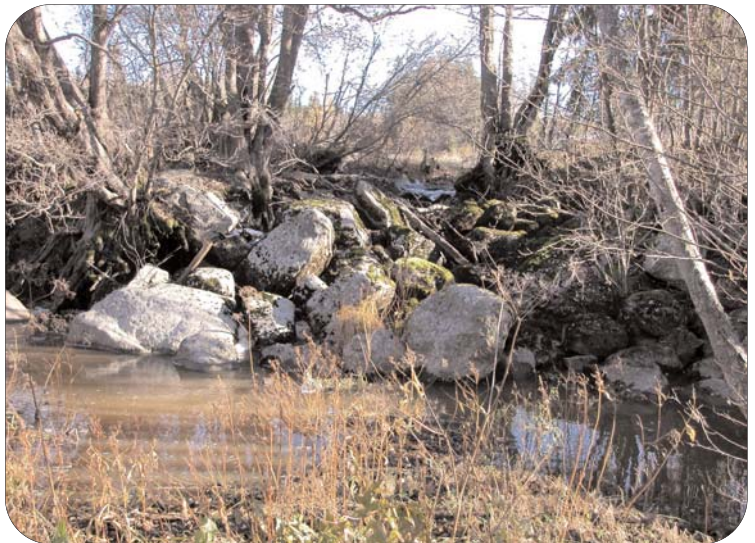
*Kuva 62 (yllä), lokakuu 2003.  
Luonnontilaisena säilynyttä koskiosuutta  
Myllysillanojassa.*

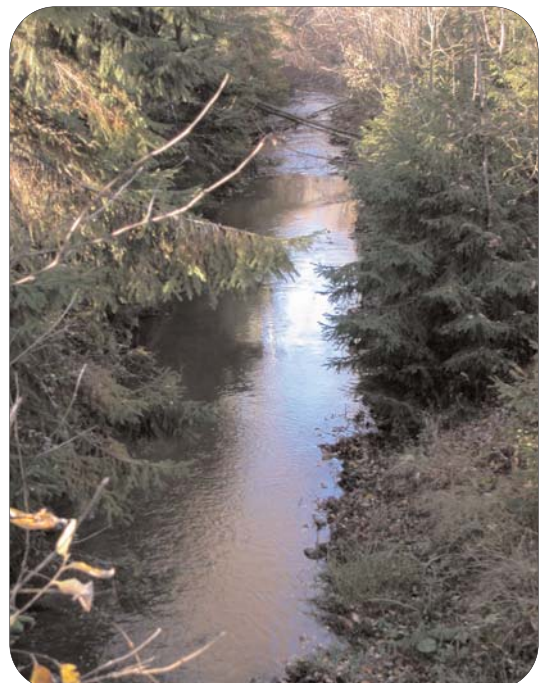
*Kuva 63, lokakuu 2003. Myllysillanojan  
ylempi koskialue on voimakkaasti perattu ja se  
tulee kunnostaa.*

- Koski tulee kunnostaa luonnonmukaiseksi. Pohjalle tarvitaan suojakiviä, suisteita, syvänteitä ja kutusoraa.

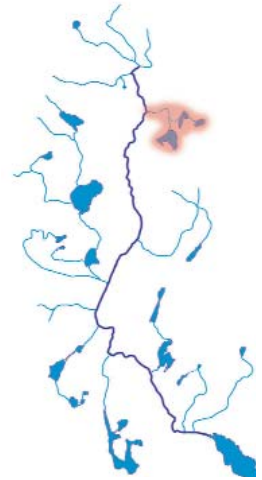
Tankvallinoja on Valkjärven, Kotojärven ja Pimijärven laskuoja. Oja halkoo peltoaukeita, eikä luonnontilaisia osuuksia ole jäljellä. Peltoaukeilla perattua uoma vaivaa umpeenkasvaminen. Nykytilassaan uoma soveltuu huonosti kalaston elinympäristöksi tai vaellusväyläksi joen ja järvien välillä.

*Kuva 64, kesäkuu 2003. Perattu Tankvallinoja. Umpeenkasvulla uoma pyrkii palautumaan luonnontilaiseksi. Kalaston ja vedenlaadun kannalta ongelman muodostaa mahdollinen tarve uudistaa perkaus.*

- Voimakkaan umpeenkasvun takia Tankvallinojaa voidaan joutua perkaamaan uudestaan. Mahdollinen perkaus tulee tehdä luonnonmukaisen vesirakentamisen periaatteiden mukaisesti, jolloin kesävedenpinnan tason alapuoliseen uomaan ei enää kajota. Uoman voi antaa luonnonmukaistua itsestään tai auttaa sitä aktiivisesti.

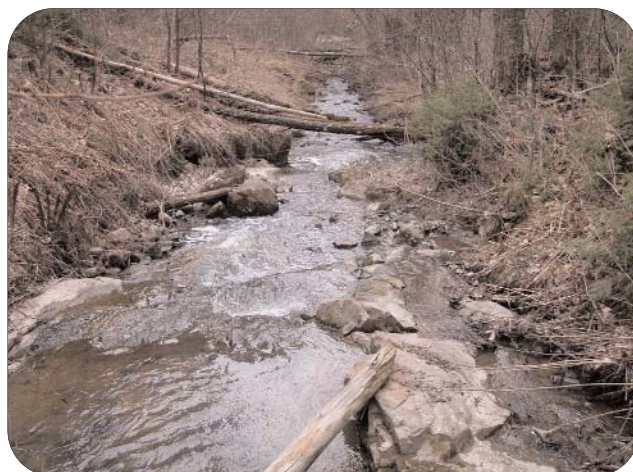
Kuva 66, toukokuu 2003.  
Ilolanjoen latvapurot ovat melko pieniä ja vähävetisiä.  
Maisalanojassa sijaitsevassa koskessa on vettä vielä keväällä, mutta suoraksi oikaistu koski kuivahuttaa alivirtaamilla.

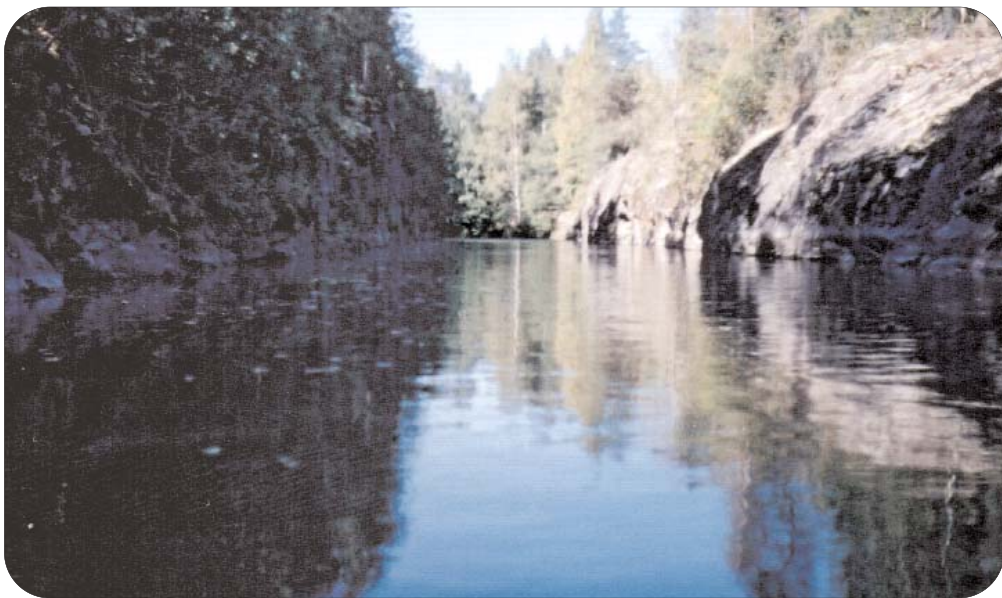
Kankurinmäen padon alapuolinen koski on perattu syvään ja leveään uomaan. Penkkoja on kivetty ja metsässä on valtava kiviröykkiö, joka on peräisin padon yläpuolelle tehdystä kalliroleikkauksesta (kts. kuva 67 s. 43). Räjätetty kivi on kuitenkin terävasärmäistä ja koski-alueen kunnostamiseen täytyy tuoda lisäksi luonnonkiviä.

Kuva 67. Kankurinmäen (Vävarsbacka) padon yläpuolella on tehty mittava kallioleikkaus. Kalliota louhittiin jo 1700-luvulla ja kallion ja silloisen kosken yläpuolelta kuivattiin järvi 1800-luvun alussa. Suurin perkausurakka toteutettiin valtion tukemana 1950-luvulla.
