# ***MUSTIJOKI JA MÄNTSÄLÄNJOKI***

## ***VIRTAVESIEN KALATALOUDELLINEN KARTOITUS***

***Sampo Vainio***

***2004***

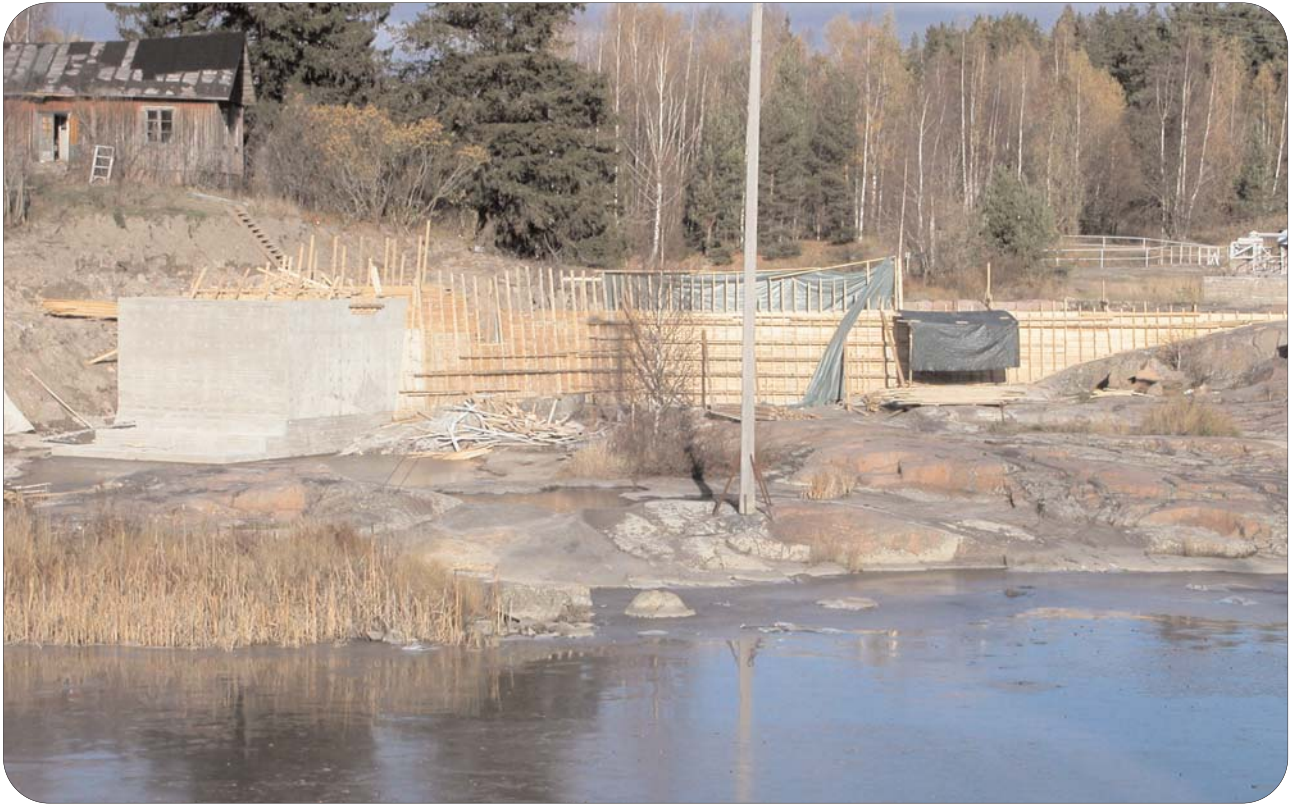
*Kuva 20, lokakuu 2003. Tyysterinkosken eteläänpäin laskevaan uomaan, jossa myllytkin ovat aikoinaan sijainneet, on rakenteilla uusi voimala.*

Rakenteilla olevan voimalan kautta virtaava vesi laskee kosken eteläpuolella olevaan suvantoon. Voimalan virtaus tulee mitä ilmeisimmin houkuttelemaan nousuhaluiset kalat voimalan suvantoon, kuten tapahtui jo ennen Brasaksen padon rakentamista (kts. s. 10).

- Koskeen tulee rakentaa kalatie, mikä onkin jo sisällytetty voimalan lupaehtoihin. Ainakin tulva-aikoina vaellusmahdollisuus tulisi olla kosken molemmissa haaroissa.

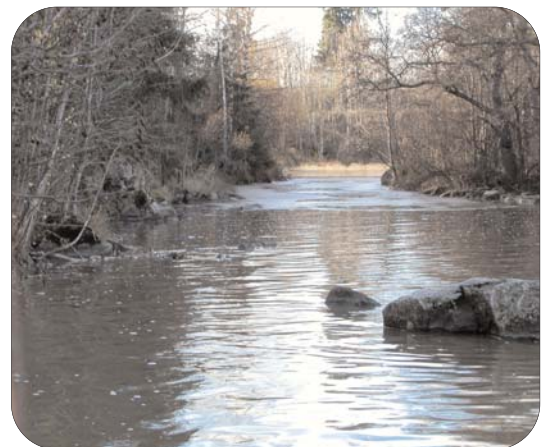
Voimalan suvannosta vesi purkautuu kapeikon kautta pääuoman alle.

*Kuva 21, lokakuu 2003. Voimalan alapuolisesta suvannosta vedet purkautuvat virtaavasta kapeikosta.*

- Kapeikon kunnostusmahdollisuus luonnonmukaiseksi koskeksi ilman, että siitä on haittaa voimalaitoksen toiminnalle, tulee selvittää.

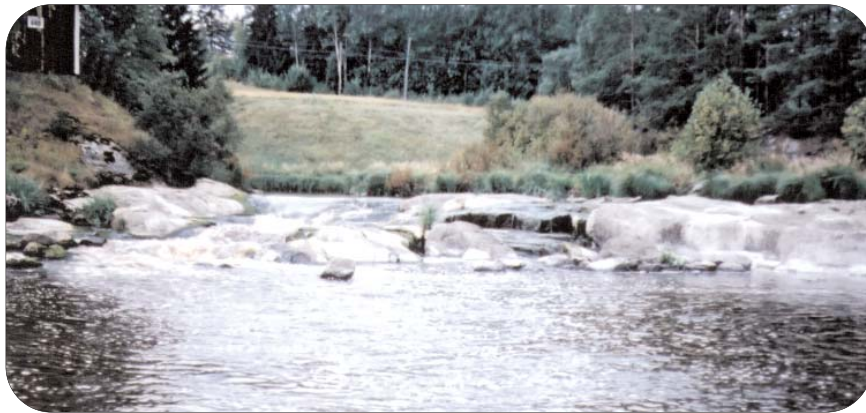
*Kuva 22, elokuu 2002. Boenkoski.*

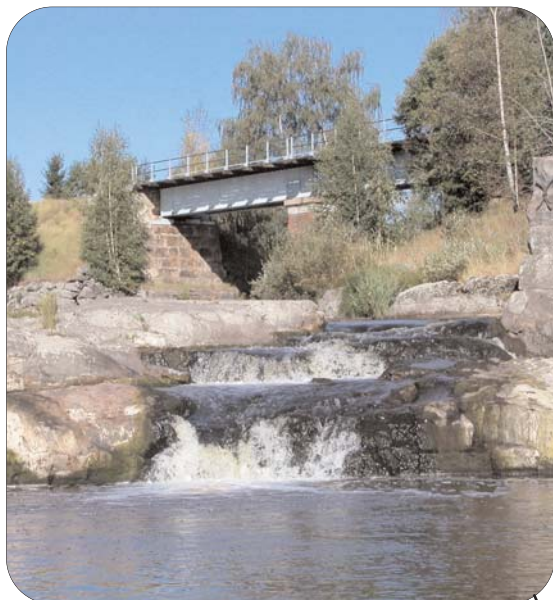
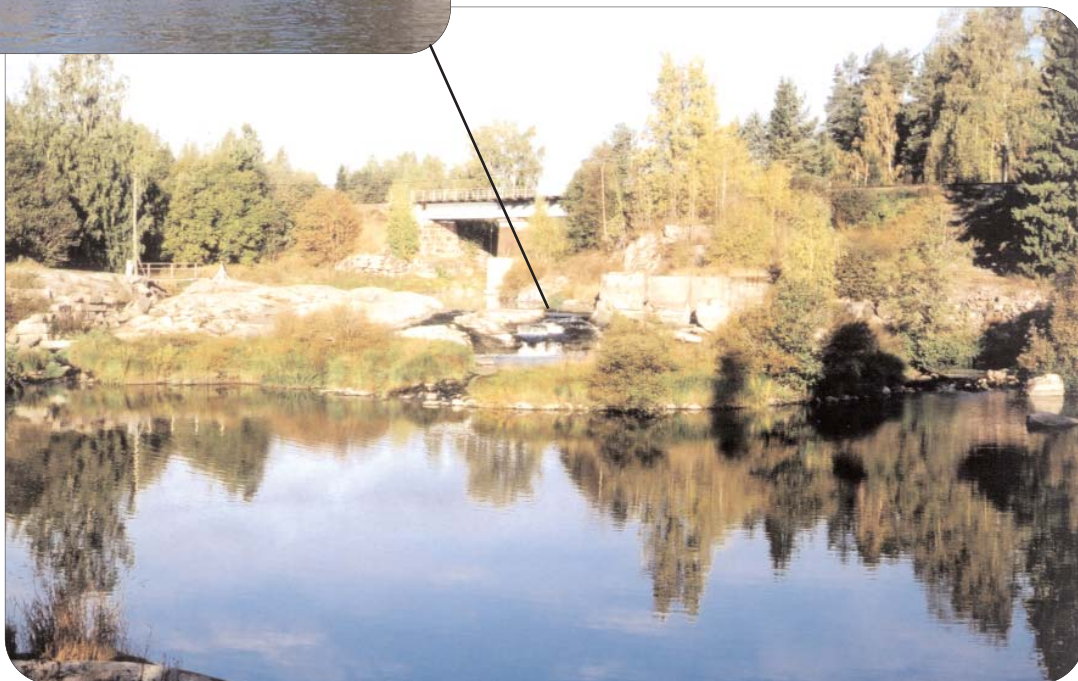
Vekkosken molemmilla rannoilla on jäänteitä myllyrakenteista. Kosken oikeassa sivussa vanha kivijalka on sortunut osittain veteen. Päävirtaus tapahtuu kosken vasemmasta reunasta jyrkän kallion yli. Kallion alapuolella on lyhyt suvanto, jonka jälkeen vesi purkautuu useammasta uomasta kivikoiden yli. Suvannossa ja kivikoissa on lohikaloille soveltuvaa kutu- ja poikasaluetta. Soraa on kuitenkin hyvin niukasti. (kts. myös kuva 5 s. 11).

*Kuvat 23 ja 24, syyskuu 2002. Vekkosken päävirtaus tapahtuu jyrkän kallion yli.*

Sejerstråle (1939) kertoo, kuinka Vekkoskella on ihailtu taimenen kykyä nousta kallioita pitkin lätäköstä toiseen, vaikka lätäköiden välillä on virrannut vain ohut vesikalvo. Kosken pääuomassa oleva jyrkänne on vuolas ja vaellusmahdollisuuksia tulee parantaa kuvan 24 vasemmassa laidassa näkyvän vanhan myllyn perustusten kohdalla. Myllyn perustukset ovat osin sortuneet koskeen.

- Kosken alaosien pieniin uomiin tulee levittää lisäsoraa.

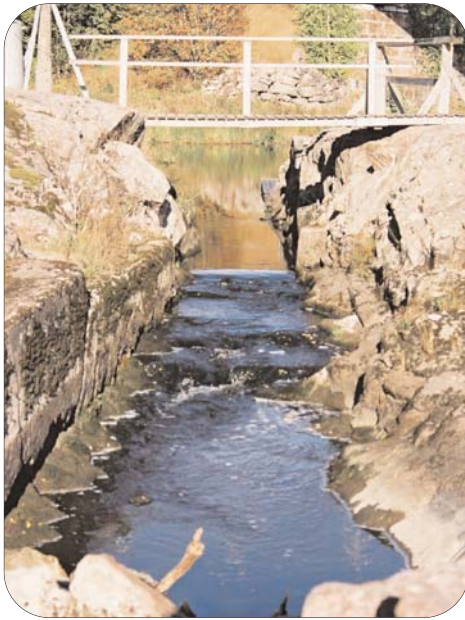
Alivekkosken myllylle johtanut kanava louhittiin jo 1898. Kanavan alapuolella koskessa on loivaa uomaa, mutta sortuneet myllyn rakenteet tukkivat reittiä.

*Kuva 25, syyskuu 2002. Alivekkosken myllylle louhittu kanava.*

- Kanava tulee kivetä ja soraistaa, kuitenkin tukkimatta tai korottamatta kanavan suuaukkoa. Pohjan vesisammalia tulee varoa kunnostustöissä.
- Kanavan alapuolelle tulee kunnostaa luonnonmukaista koskea.

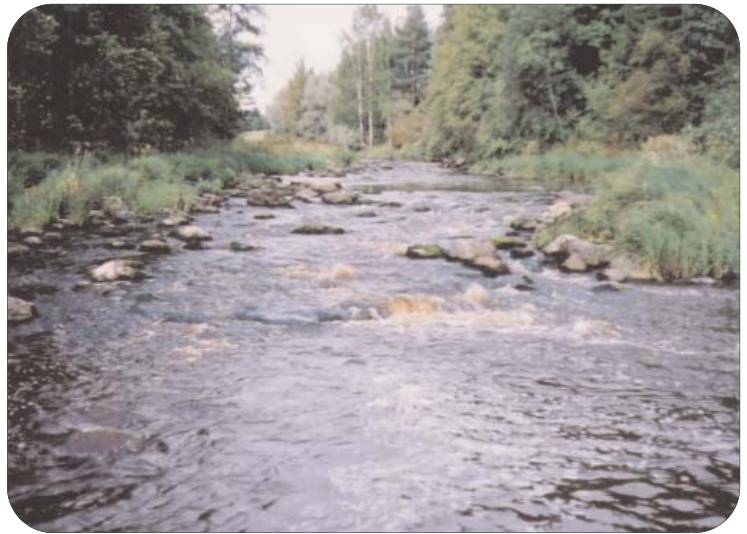
Niinikoski on noin sadan metrin pituinen, loiva ja kivikkoinen koski. Kosken oikealla sivulla on heinikkoinen tulvaranta. Heinikon seassa on kivenlohkareita, joista osa saattaa olla koskesta peräisin. Koskea lienee perattu lähinnä uiton tarpeisiin.

*Kuva 26, kesäkuu 2002. Niinikoski.*

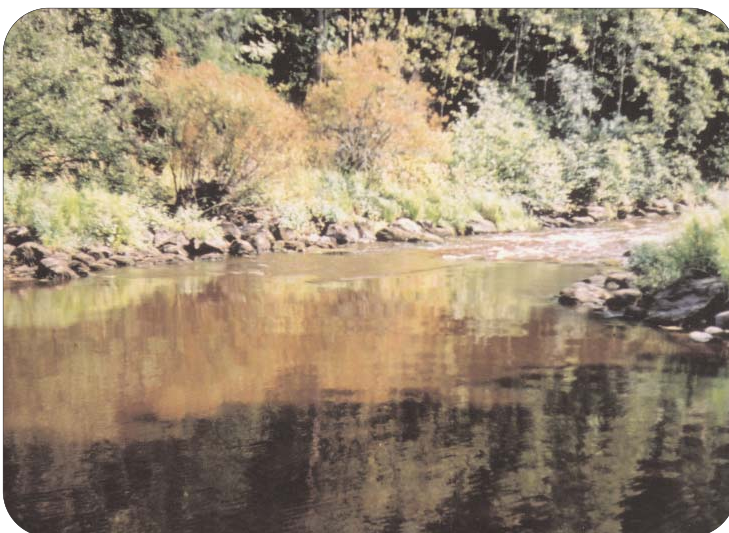
*Kuva 27, kesäkuu 2002. Niinikosken niska on perattu.*

Niinikosken niska on perattu ja kosken kivet ovat vallina vasemalla sivulla.

- Kosken niskalle tulee palauttaa valliksi peratut kivet. Vallia aukomalla vesi pääsee taas aivan metsän reunaan, johon voidaan muodostaa pieniä sivu-uomia. Kiveämisen yhteydessä kosken yläosaan tulee kunnostaa laajempi soraikko.

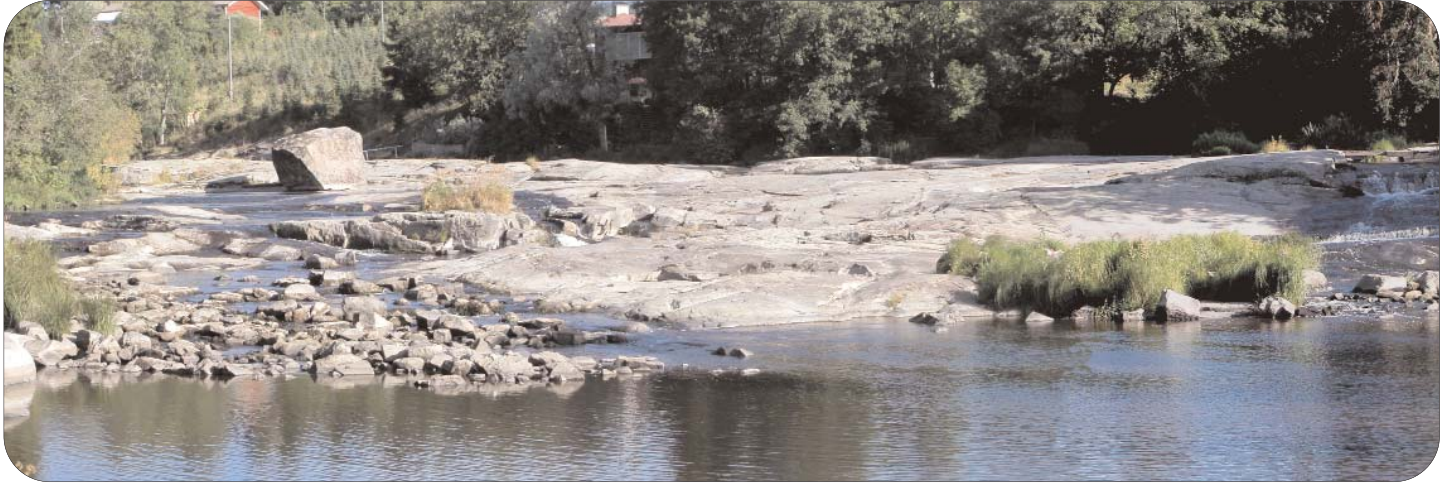
*Kuva 28, elokuu 2003. Alikosken kallioid ovat upea retkeilykohde.*

Alikoskella vesi levittäytyy laajasti loiville kallioille ja koski on suosittu virkistyskäyttökohde paikallisille asukkaille. Kallion syvänteissä ja kolosissa oleskelee pikkukaloja, mutta kokonaisuutena koski on melko suojaton. Kuvan 28 vasemmassa reunassa näkyvä kivikko on pienpoikasille soveltuvaa ympäristöä. Kuvan oikeassa reunassa on jyrkkä pudotus muinaiselle myllylle louhitun kanavan päässä.

- Kivikkoon voi kunnostaa pienialaisia kutusoraikoita. Suurempia soramääriä on vaikea saada pysymään paikallaan ja syntyville poikasille on vain vähän suojapaikkoja tarjoavaa pinta-alaa tarjolla.

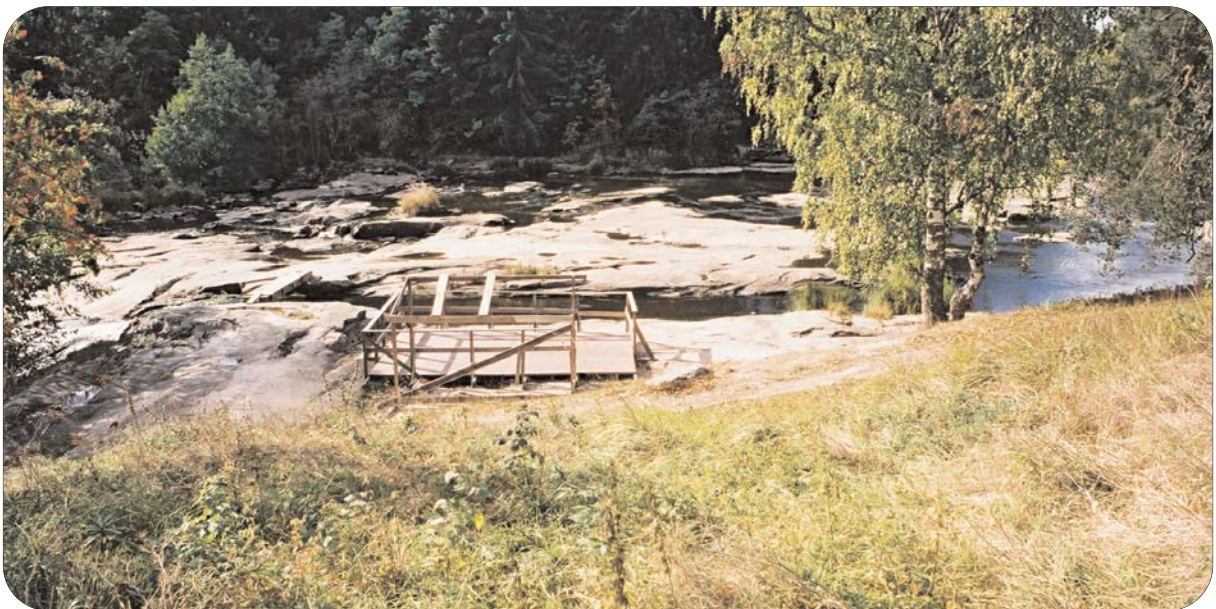
*Kuva 29, syyskuu 2002. Alikoski sivulta nähtynä.*

Kosken vasemmassa reunassa on muinaiselle myllylle louhittu kanava. Kanavan yli on rakennettu myös pieni silta virkistyskäyttäjien tarpeeseen ja rannassa on pieni tanssilava.

- Kanava tulee kivetä suojaiseksi ja yläosaan tulee kunnostaa kutusoraikko.

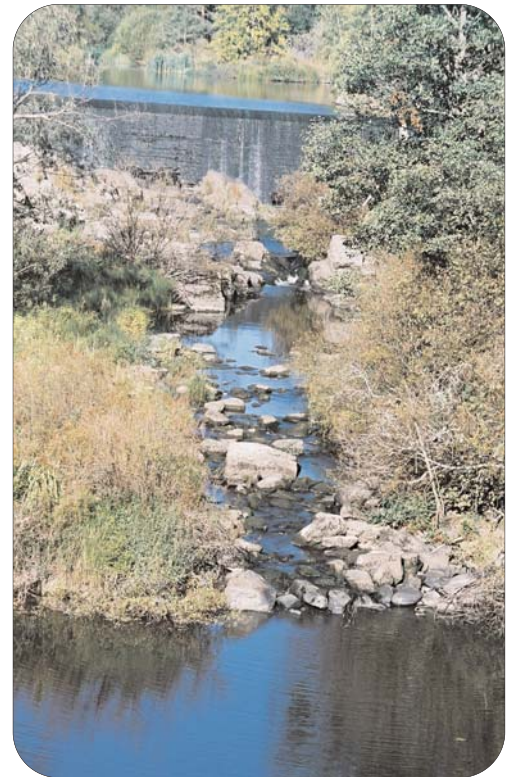
Padon ja kallion alapuolella vesi virtaa useita puro-  
maisina, kivikkoina uomia pitkin. Uomat soveltuisi-  
vat hyvin lisääntymis- ja poikasalueiksi, mutta  
ajoittain veden virtaus padon yli alueelle loppuu  
täysin.

*Kuva 31, syyskuu 2002. Padon ja kallion alapuolella on pieniä kivipoh-  
jaisia uomia, jotka soveltuvat hyvin  
poikasalueiksi.*

- Koskeen tulee rakentaa kalatie.
- Koskialueelle tulee johtaa jatkuva virtaus esim. kalatien kautta. Uomia tulee myös soraistaa.

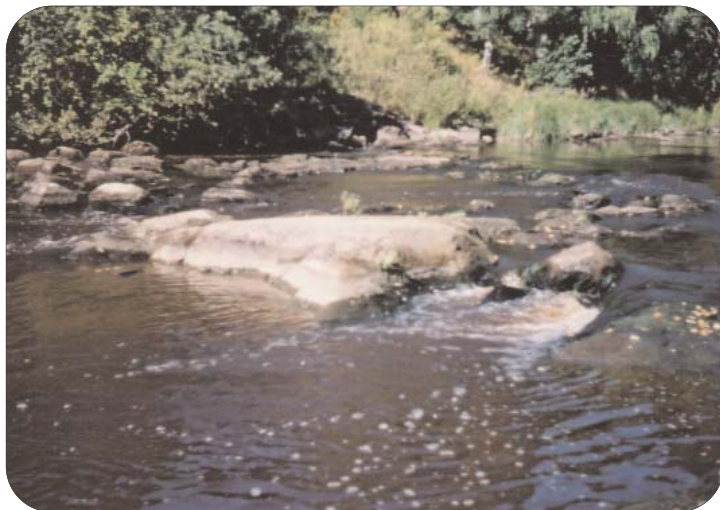
Vuoteenkoski on melko pieni. Vasen ranta on kalliota, oikealla sivulla on hieman louhikkoa. Kosken niskalla on kesämökin ranta ja laituri.

*Kuva 32, elokuu 2002.  
Vuoteenkoski.*

- Louhikon yläosaan voidaan kunnostaa soraikkoo

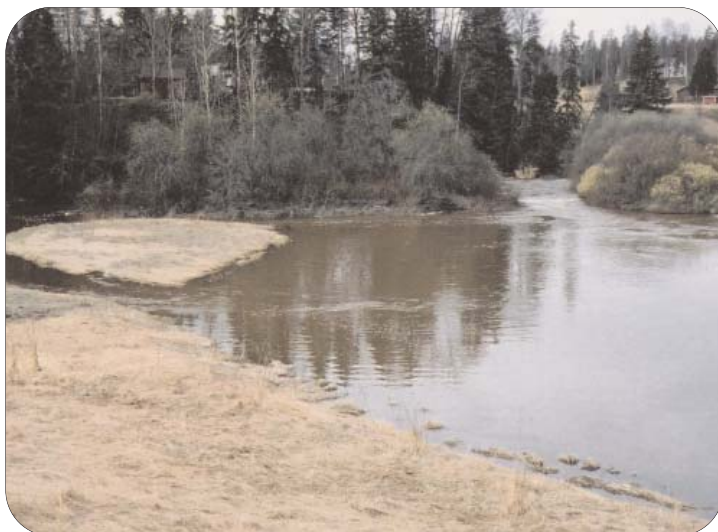
*Kuva 33, huhtikuu 2002. Keväisen Kirveskosken itäpuolinen haara.*

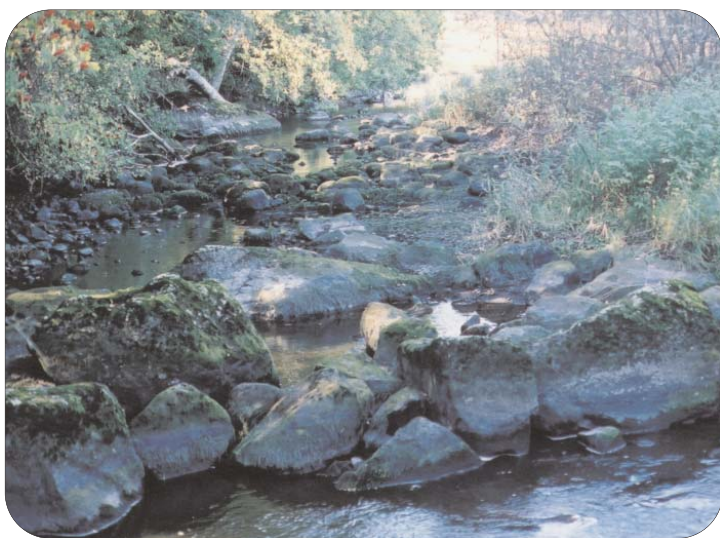
*Kuva 34, elokuu 2002. Kirveskosken länsipuolinen haara on Mustijoen ainoita perkaamattomia koskiosuuksia.*

- Ainakin kosken oikeanpuoleinen uoma tulee rauhoittaa kalastukselta poikastuotantoalueeksi.
- Kosken soraikot ovat melko lailla kovettuneita ja kutusraikoiksi soveltuvia alueita tulee pöyhiä irtonaisemmiksi.
- Koskea varjostava rantapuusto tulee säilyttää tiheänä.

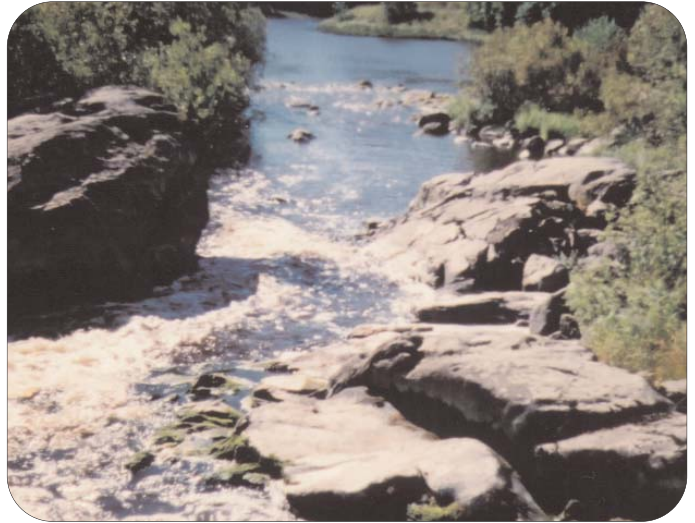
Kosken alaosa on kivikkoa, josta muutamia suurempia kiviä on ilmeisesti perattu pois. Vasemmalla rannalla on jäljellä betonisia mylly- ja saharakenteita. Koskessa on aikoinaan ollut mylly molemmiin puolin jokea.

*Kuva 35, syyskuu 2002.  
Pornaisten Myllykosken alaosa.*

- Reunoilla olevia suuria kivenlohkareita tulee palauttaa koskeen.

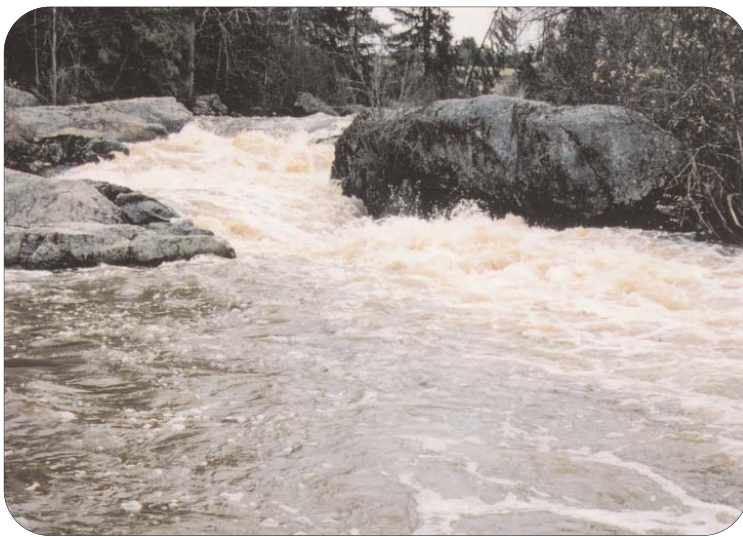
*Kuva 36, huhtikuu 2002. Myllykosken keskellä on jyrkkä ja vuolas kalliokyngys.*

Keskivaiheilla oleva jyrkkä kallio on tulva-aikoina hyvin vuolas. Lähes kaikki kosken vesi ohjautuu samaan uomaan, sillä kallion päällä on pitkittäissuuntainen pato (kts. kuva 37). Kosken sivulla on tiuhan puistikon alla puromaisia uomia.

- Pato tulee purkaa, jotta pieniin sivu-uomiin saadaan johdettua jatkuva virtaus. Sivuuomiin tulee kunnostaa soraikkoo ja samalla ne toimivat vaihtoehtoisena nousuväljänä jyrkän kallion ohi.

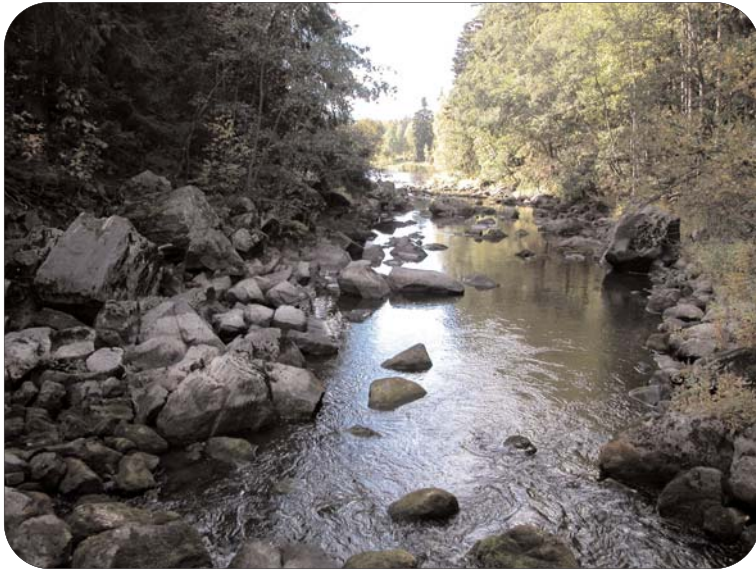
*Kuva 38, syyskuu 2003. Karjakosken louhikkoa kosken keskivaiheilta alaspäin.*

- Karjakoskessa tulee suuria suojakiviä palauttaa takaisin keskiuomaan. Myös kutusoraikkoja tulisi kunnostaa kosken yläosaan ja keskisuvannon alareunaan. Pääsy koskelle on melko hankala. Vasemman rannan rinne on loivempi ja rinneessä on pururata. Pururadan kautta pääsee lähelle koskea. Oikeanpuoleinen rinne on hyvin jyrkkä ja rannassa on kesämökkejä.

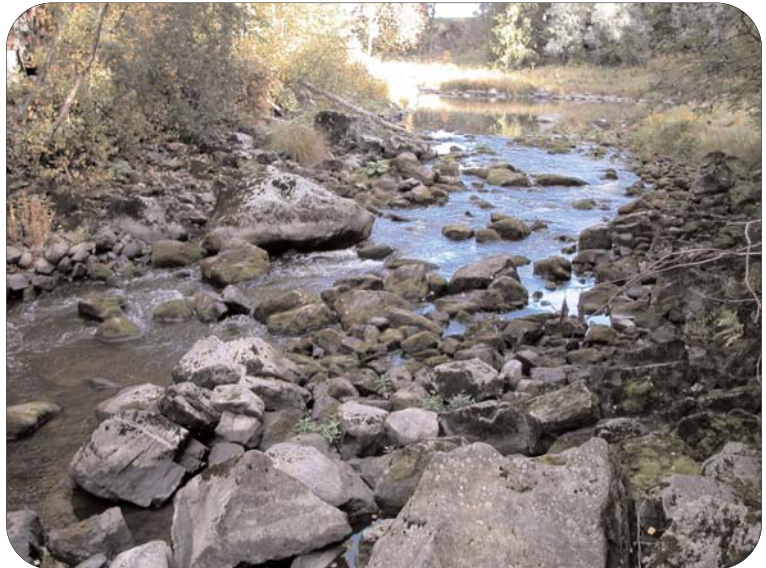
Kosken yläosassa on jyrkempi, kapea koskiosuus. Kapeikkoa on ilmeisesti perattu tukinuiton tai tulvasuojelun takia.

*Kuva 39, syyskuu 2003. Karjakosken yläosassa on louhikkoinen kapeikko.*

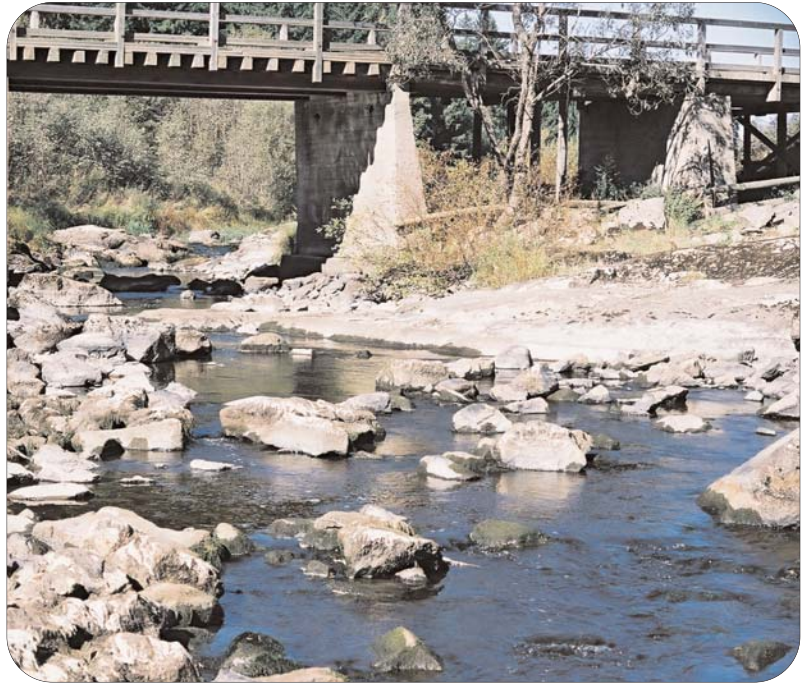
Lahantien sillan alla on pieni ja matala koski. Suurempia kiviä on ilmeisesti perattu koskesta pois.

*Kuva 41, syyskuu 2002.  
Lahantien sillan kohdalla on pieni koski.*

- Reunoilta tulee nostaa suuria kiviä takaisin kesemmälle.
- Kivikkoon tulee levittää kutusoraa.

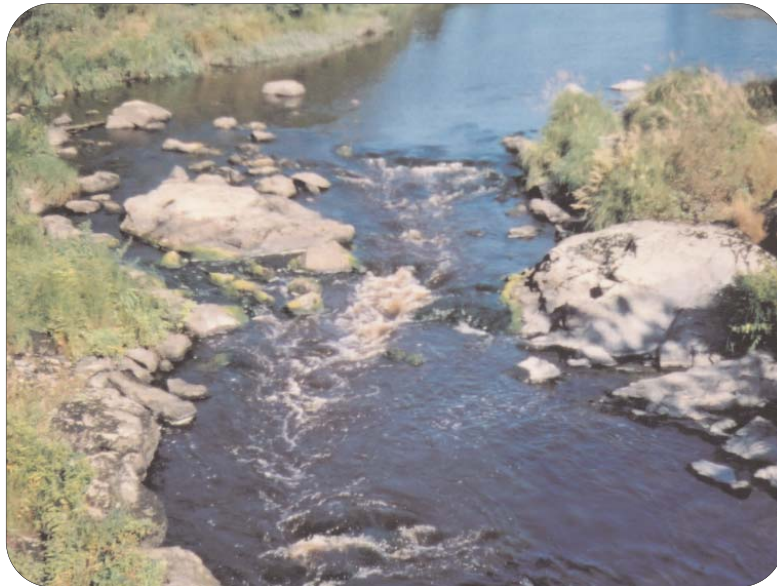
Kosken niskalla olevan kivikon seassa on myös hie-man soraa. Keskellä oleva syväne tarjoaa suojaa isommallekin kalalle.

*Kuva 42, elokuu 2002.  
Kosken niska Lahantien sillalta nähtynä.*

- Kosken niskalle tulee levittää lisää kutusoraa. Pohjakivikon sammalia tulee kuitenkin säästää tai kerätä kivineen talteen ja istuttaa sitten takaisin.

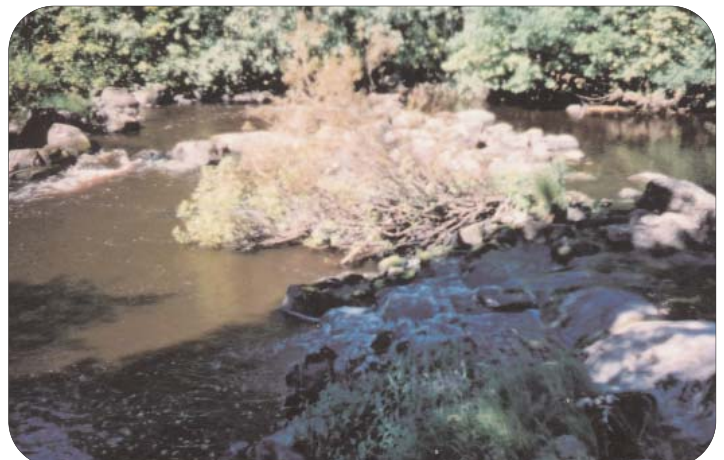
Puoli kilometriä Lahantien yläpuolella, lähellä Lahankoskea on pieni koski. Kosken oikea reuna on louhikkoinen ja tarjoaa jonkin verran suojapaikkoja. Vasemmalla reunassa on vain muutaman metrin pituinen köngäs. Rannat ovat puuston suojaamat.

*Kuva 43, elokuu 2002.  
Lahantien ja Lahankosken puolivälissä on pieni koskipaikka.*

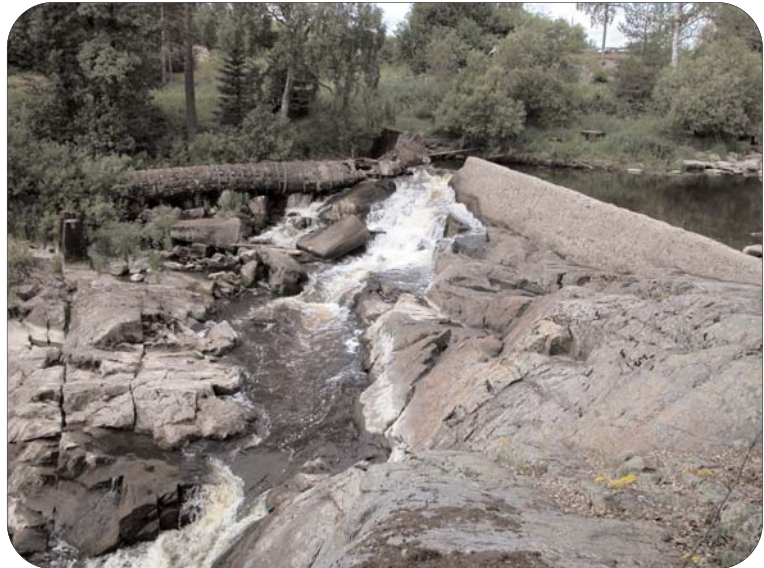
Lahankosken yläosan ylittää Meijerintien silta. Sillan alla on jonkin verran kivikkoista koskiosuutta.

*Kuva 47, heinäkuu 2003.  
Meijerintien silta Lahankosken yläosassa.*

- Kosken yläosaan tulee kunnostaa kutusoraikkoo.

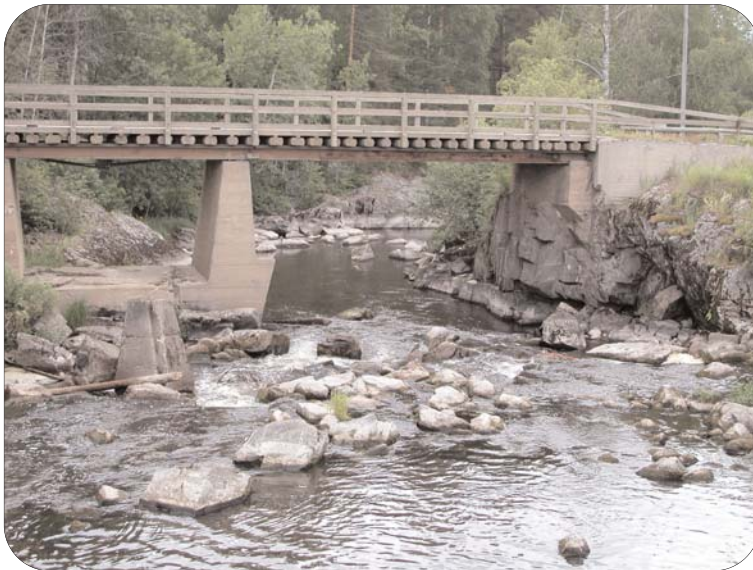
Kosken niskalla on kallio, joka on louhittu jyrkänteeksi.

*Kuva 48, heinäkuu 2003. Lahankosken niskalla on kolmen metrin pudotus kalliojyrkänteen kohdalla.*

- Myös kosken niskalle tulee rakentaa kalatie.

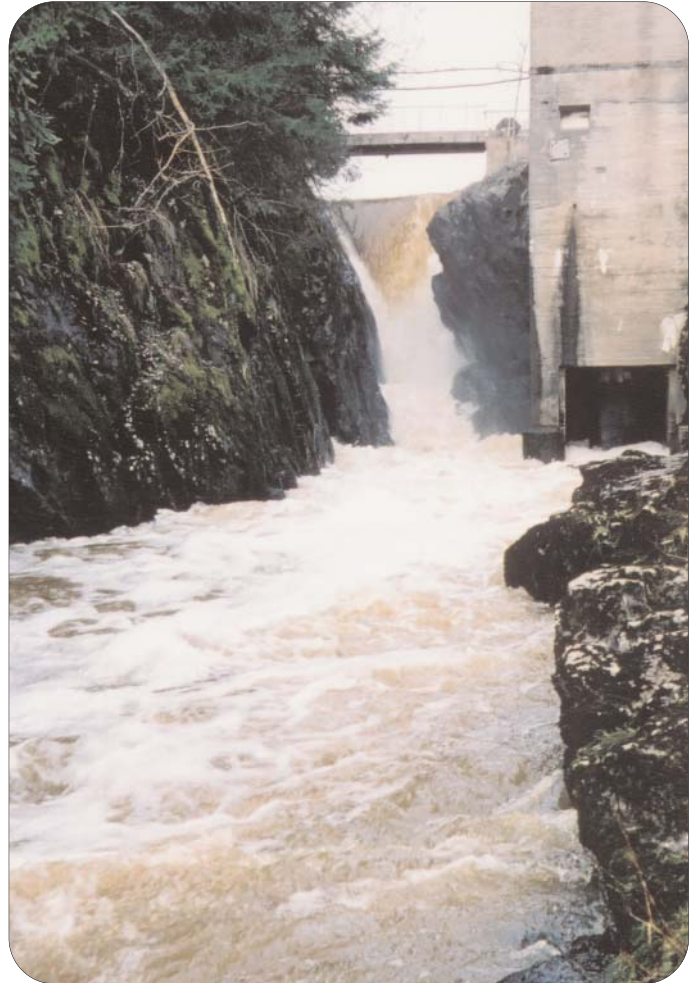
Halkiankoskessa voimalaitoksen sivulla on pato ja vesiputous, joka luonnontilaisenaikin on ollut maamme suurimpia suoria putouksia. Kosken vesivoimaa on hyödynnetty 1800-luvun alkupuolelta lähtien ja voimalaitos koskessa on ollut 1920-luvulta. Halkiankosken arvellaan yleisesti olleen vaelluseste kaloille jo luonnontilaisenaikin. Uusimpien mitausten mukaan Halkiankosken pudotuskorkeus on 9,5-10 metriä. (Mäntsälälehti 27.1.03). Nykyisin voimalan omistaa Mäntsälän sähkö Oy.

*Kuva 49, huhtikuu 2002. Halkiankosken putous on luonnontilaisenaikin ollut yksi maamme korkeimpia suoria putouksia.*

- Voimalan purkukanavaa tulee kunnostaa mahdollisuuksien mukaan. Reunoille voi kunnostaa poikaskivikkoa ja soveltuvia alueita soraistaa.

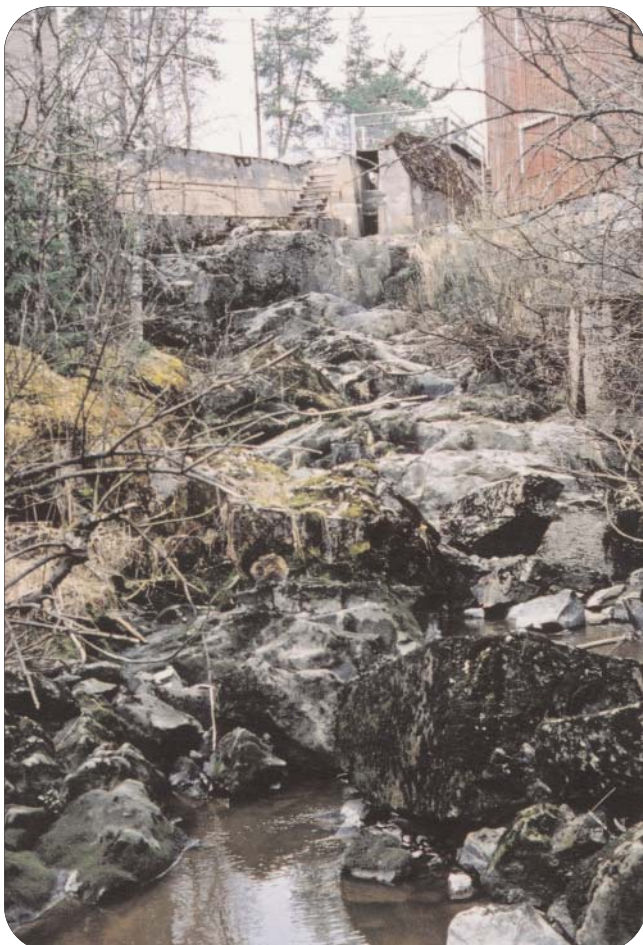
Kosken vasemmalla sivulla on kuivana oleva luonnonuoma, johon vettä voidaan tarvittaessa ohjata patoaltaasta. Yläosassa kallio on niin jyrkkä, että kalojen nousu ei onnistu, vaikka uomaan vettä ohjattaisiinkin.

*Kuva 50, lokakuu 2002. Putouksen sivulla kalliopohjainen uoma, mutta sekin on sellaisenaan liian jyrkkä kaloille.*

- Halkiankosken yhteyteen tulee rakentaa ohitusuoma. Ohitusuoma on pitkä ja loiva luonnonmukainen puro, johon tulee rakentaa kutusoraikoita ja lepoltaita. Ohitusuomassa tulee virrata vettä vuoden ympäri.

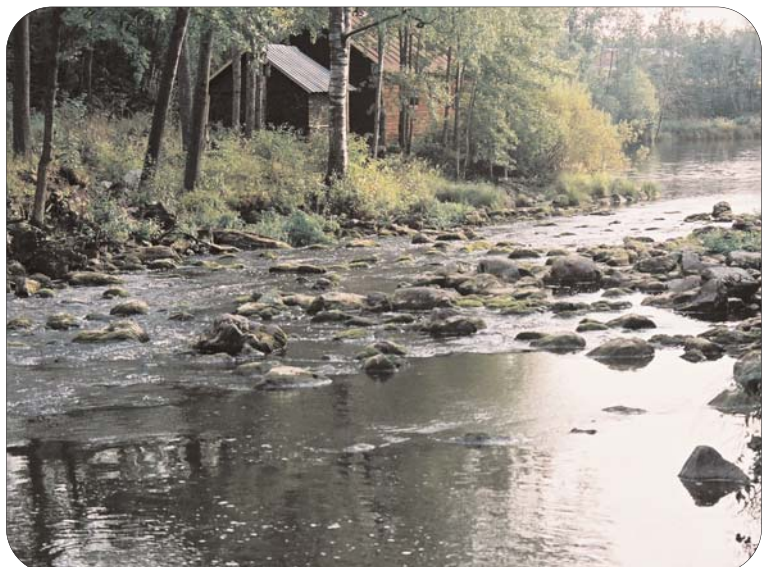
Kosken alaosat ovat loivaa kivikkoa ja louhikkoa. Alaosille on kulkeutunut enemmän soraa. Kosken alla oikeassa reunassa on pieni uimaranta. Kosken keski- ja alaosasta suurimmat kivet on ilmeisesti perattu pois. Kiviä on mahdollisesti haudattu viereiselle pihalle suo-japenkereeksi.

Kuva 53, elokuu 2002. Mäntsälän Nummistenkosken alaosaa.

- Kosken ala- ja keskiosalle olisi hyvä sijoittaa muutamia suurempia suojakiviä. Kivien tulisi olla kosken omia kiviä, että ne sopivat maisemaan.

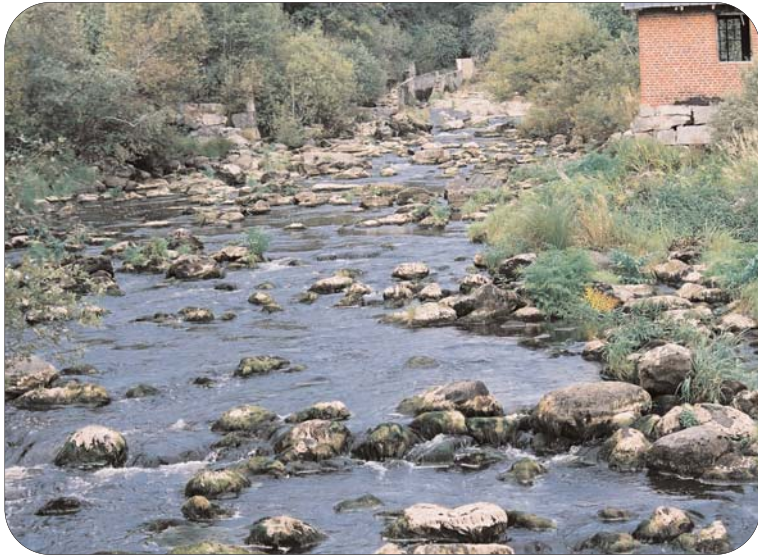
*Kuva 54, elokuu 2002.  
Nummistenkosken keskiosa.*

Keskivaiheilla koski on melko leveä ja pohja on kivikkoa. Oikeanpuoleinen ranta on jyrkkä, puustoinen rinne. Rannalla on myös vanhoja saha- ja myllyrakenteita. Vasen ranta on avointa pihamaata. Koskea on mahdollisesti perattu, sillä pihamaan suojavallina näkyy suurempia kiviä kuin koskessa.

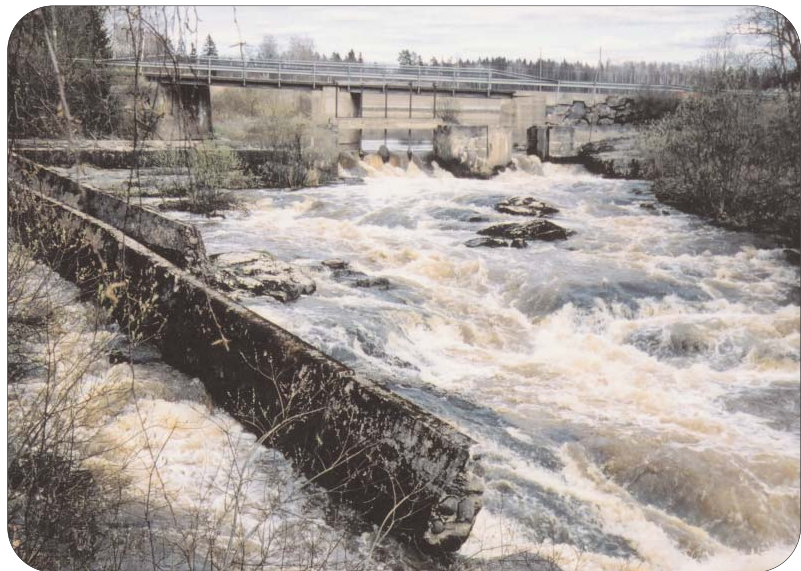
Nummistenkosken niskalla on vanha myllypato, joka käytännössä muodostaa vaellusesteen. Padossa on kapeita aukkoja, joista vesi purkautuu.

Pato hidastaa tulvavesien virtausta ja joskus jäät saattavat takertua padon aukkoihin. Siksi patoa suunnitellaan muutettavaksi pohjapadoksi siten, että tulvavedet pääsevät vapaammin virtaamaan padon yli.

*Kuva 55, huhtikuu 2002 ja kuva 56, elokuu 2002. Nummistenkosken niskalla oleva pato muodostaa käytännöllisesti katsoen vaellusesteen, joka tulee poistaa. Pato halutaan muuttaa pohjapadoksi yläpuolisen tulvimisriskin pienentämiseksi.*

- Mikäli padon muutostyöt toteutetaan, tulee padon rakenne muuttua sellaiseksi, että kalojen vaellukset mahdollistuvat. Mikäli hanke ei toteudu, tulee padon alle tehdä kalaluiska.
- Kohtuullinen tulviminen padon yläpuolella joen ekologian kannalta myönteinen asia. Pohjapato tulee rakentaa siten, että se tasaa virtaamia ilman erillisiä säätölaitteita.
- Kosken niskalle ja yläosiin tulee kunnostaa kutusoraikoita.

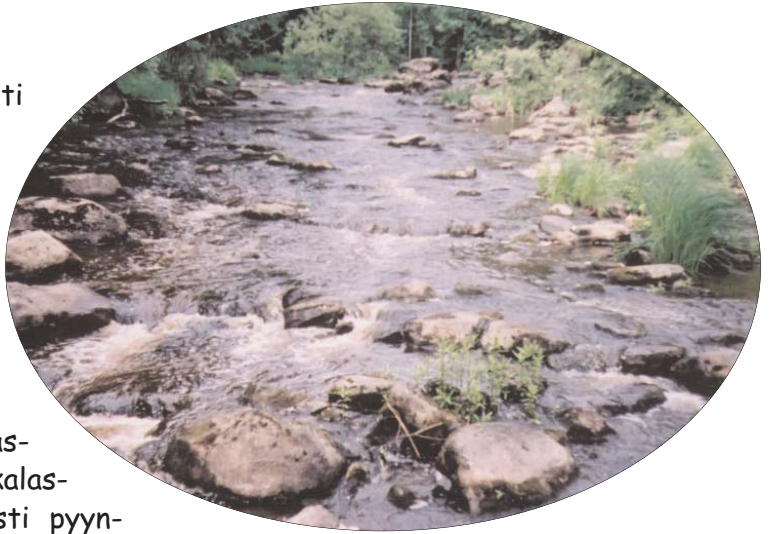
*Kuva 57, elokuu 2002.  
Lukkokoski on joen suurin luonnontilassa säilynyt koski.*

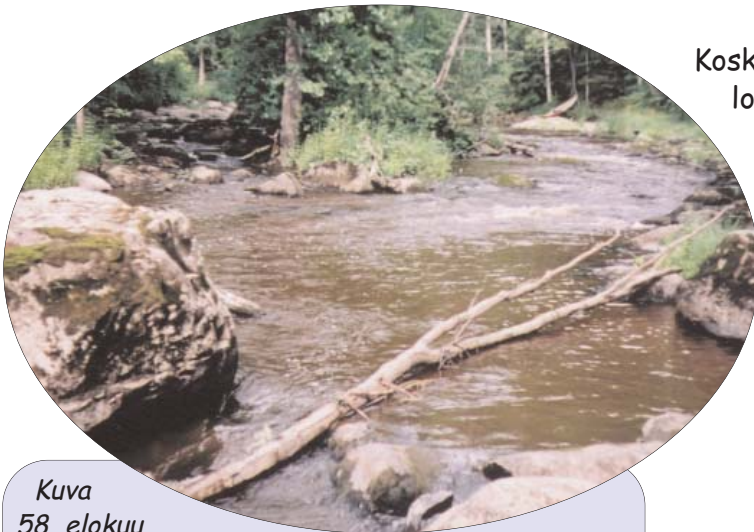
*Kuva 58, elokuu 2002. Suuretkin kivenlohkareet ovat säilyneet Lukkokoskessa.*

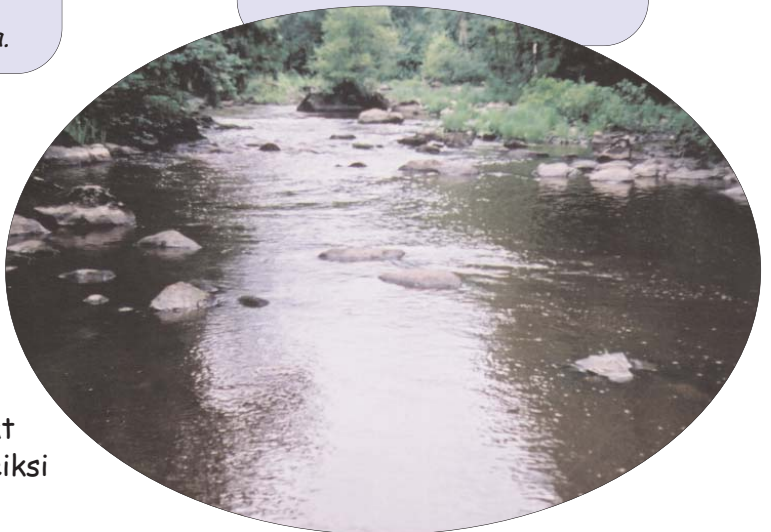
*Kuva 59, elokuu 2002.  
Yläosan suvantoa ja virtaa.*

- Lukkokoski tarjoaa erinomaisen elinympäristön kaikenlaisille virtaveden kaloille. Koski on pääasiallisesti kalastuskäytössä. Mikäli koskeen halutaan poikastuotantoa, tulee eri osiin koskea kunnostaa kutusoraikkoja. Silloin myös ajalliset, tiettyjen kosken osien ja kalalajikohtaiset rauhoitukset saattavat olla tarpeen. Rauhoitettaviksi poikasalueiksi soveltuvat esim. kosken sivu-uomat.

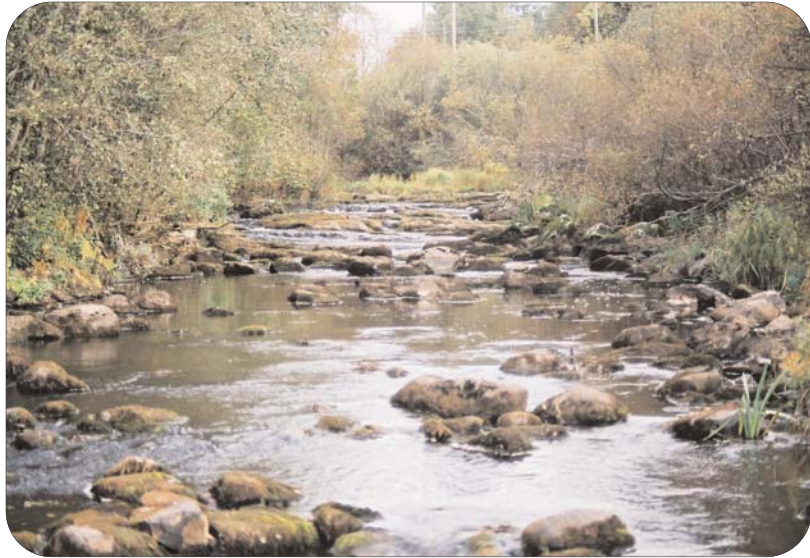
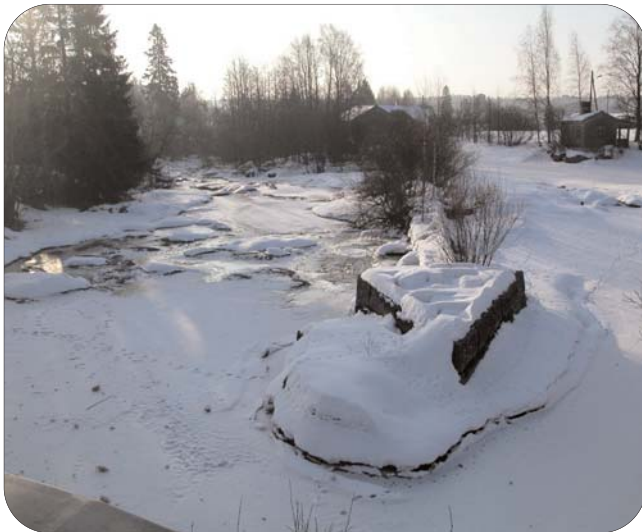
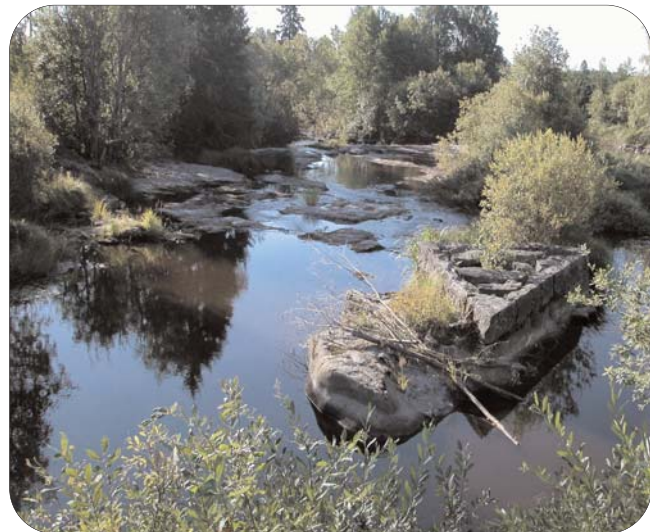
*Kuva 60, syyskuu 2002.  
Hirvihaarankosken alaosa vanhan myllyn sivulla on pensaikon suojissa.*

*Kuva 61, maaliskuu 2003 ja kuva 62, elokuu 2003. Hirvihaarankosken yläosa Hirvihaarantien kivisillalta nähtynä.*

- Koskeen tulee kunnostaa kutusoraikkaa.

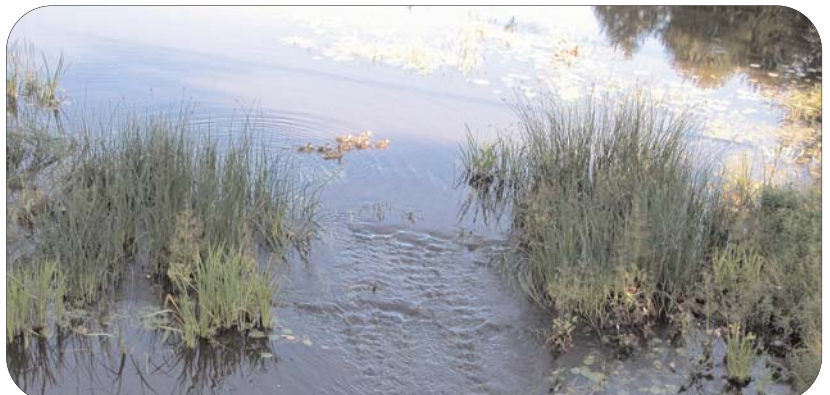
*Kuva 63, elokuu 2003.  
Kivisillan yläpuolella on pohjakäynnys, jonka yhteyteen saa kunnostettua kutusoraikkaa.*

Kosken alaset tulee kunnostaa poikastuotantoon. Myllyrakennus ja ympäristö on rappeutunut, mutta alue sopisi myös virkistyskäyttöön.

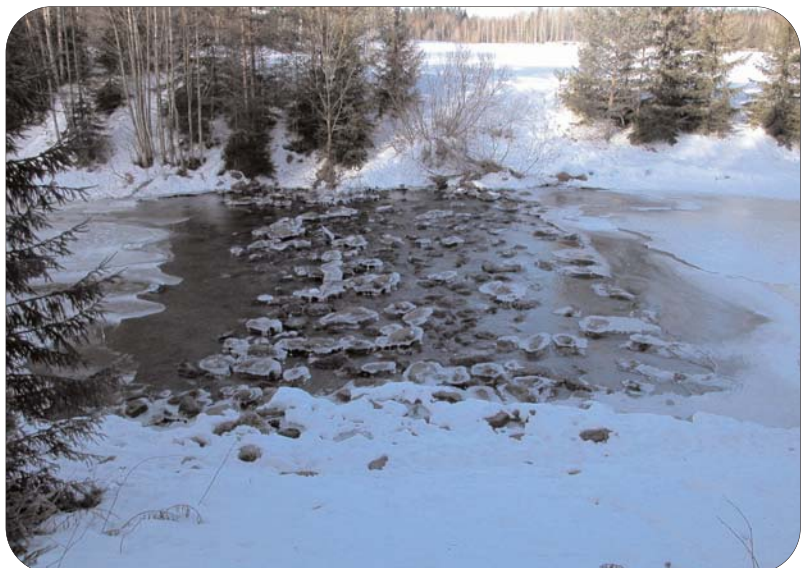
Entisestä Kirinkoskesta on jäljellä vain matala kivinen pohjapato. Pohjapadon alapuolella joki on pitkässä kalliroleikkauksessa (kuva 123, s. 74) joka kertoo ympäristön muuttuneen perinpohjaisesti.

*Kuva 65, maaliskuu 2003. Kirinkosken pohjapato.*

- Kosken pientäkin pudotuskorkeutta voidaan hyödyntää ja kunnostaa pohjapadon tilalle pidempi virtapaikka, jossa suurten kivenlohkareiden väliin saadaan aikaan kovempaa virtausta ja suojapaikkoja kaloille ja ruuville.

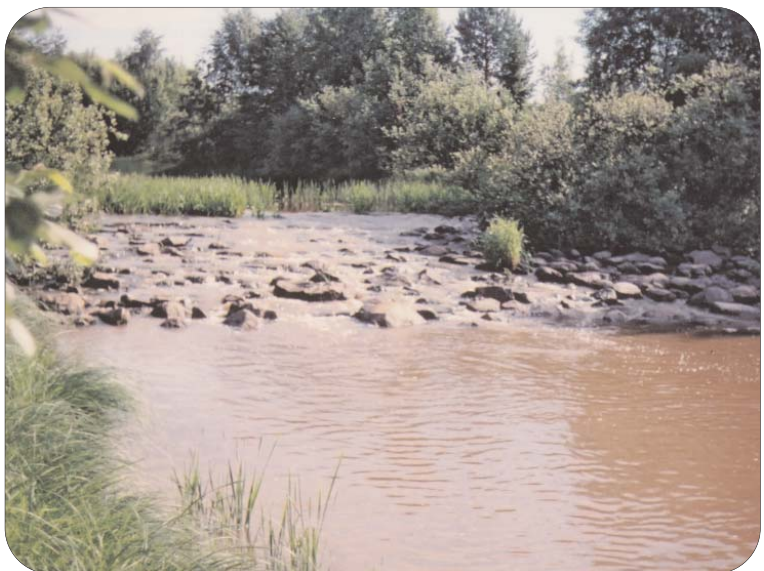
Jokiniemen pohjapato on tässä yhteydessä nimetty lähimmän tilan mukaan. Pohjapato on samanlainen kuin Hurankosken, Vanha-Anttilan tai Kalkinkosken pohjapadot ja kunnostustarve on sen mukainen. Padon yläpuolella on runsaasti kasvillisuutta, joka kertoo patoaltaan kerääntyneen jo likimain täyteen kiintoainetta. (Kts. myös kuva 122, s. 73)

*Kuva 69, elokuu 2002. Jokiniemen pohjapato.*

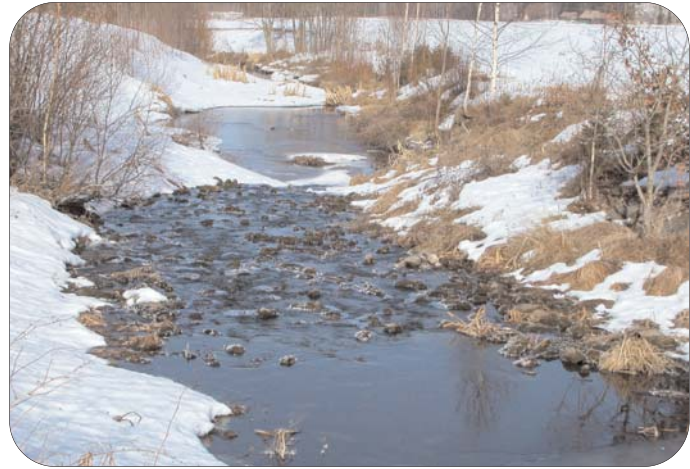
Monsolantien alapuolella sijaitseva pohjapato on rakenteeltaan loiva ja pitkänomainen. Kosken rakenne on yhtä yksitoikkoinen kuin muillakin pohjapadoilla, mutta pituus ja loivuus helpottavat kunnostamista huomattavasti. Rannat ovat puoliavoimia ja valoa on niin runsaasti, että kesäisin vesikasvillisuus on runsasta ja kivet ovat paksun levän peittämiä.

*Kuva 70, maaliskuu 2003. Monsolantien alapuolella sijaitseva pohjapato on loiva.*

- Kosken pohjan rakennetta tulee muuttaa monimuotoisemmaksi kaivamalla syvänteitä ja lisäämällä uomaan suuria luonnonkiviä.
- Kutusoraikot tulee kunnostaa erikseen sopiviin kohtiin.
- Kosken ympärille tulee istuttaa varjostavaa puustoa tai pensaikkoa.

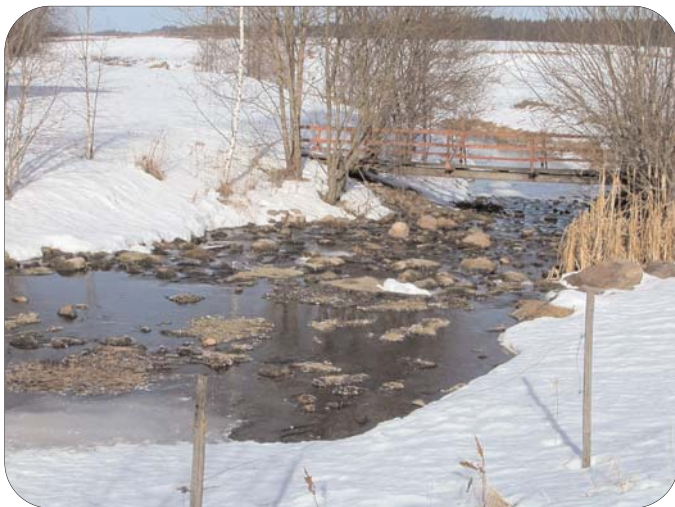
*Kuva 71, maaliskuu 2003. Sulkavan pohjapato.*

Sulkavan kylässä Rantalan ja Peltomäen tilojen välissä on loivana koskena toteutettu pohjapato. Joen muiden pohjapatojen tapaan pohjan rakenne ei tarjoa kunnollisia suojapaikkoja kaloille tai ravuille. Vähän veden aikaan koski on liian matala ja virtauksen kasvaessa suojaton. Pohjapadon alapuolella on useita lähteitä joen penkalla.

- Kosken pohjarakenne tulee muuttaa monimuotoisemmaksi kaivamalla syvänteitä ja lisäämällä uomaan suuria luonnonkiviä sekä soraa.

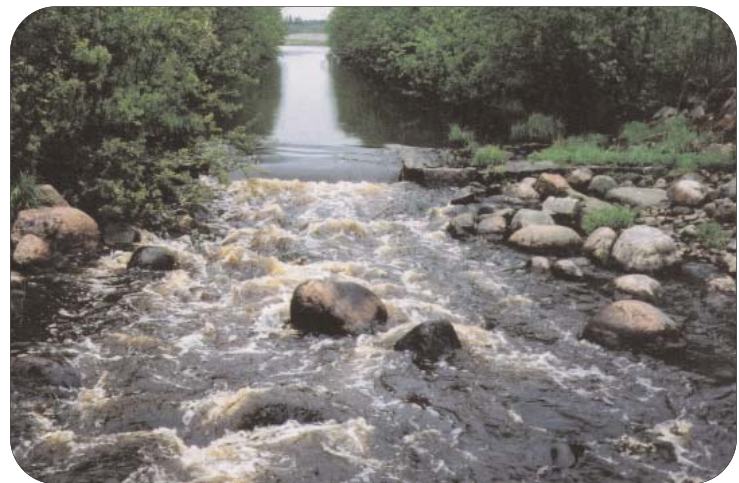
Sulkavanjärven luusuassa on pieni pohjakynnys.

*Kuva 72, toukokuu 2002. Sulkavanjärven luusuassa on pieni pohjapato.*

- Kohde on kunnostettavissa kuten edellisetkin pohjapadot.

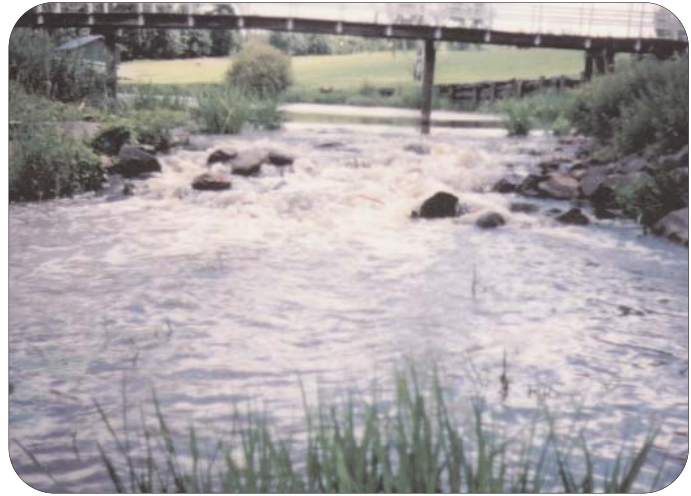
Mäntsälän golfkentän kohdalle on rakennettu pohjapadon avulla lampi.

*Kuva 73, kesäkuu 2002. Mäntsälän golfkentän pohjapato.*

- Pohjapato hapettaa vettä sopivasti Mäntsälän jätevesien purkupaikan alapuolella. Padon koskea tulee silti luonnonmukaistaa.

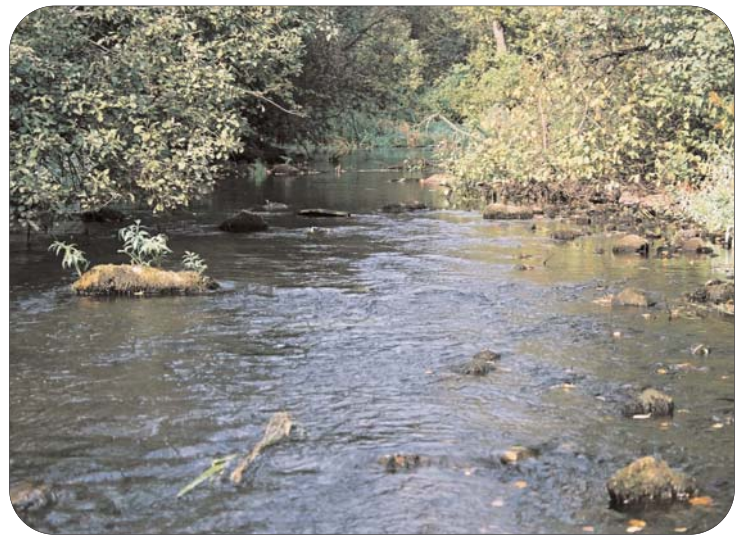
Kosken alaosat ovat loivia ja pohja on kivikkoa. Rannat ovat läpipääsemättömiä tiheikköä. Ylempänä koski on jakautunut kahteen haaraan.

*Kuva 74, syyskuu 2002. Mäntsälän Myllykosken alaosat ovat tiheikön sisällä.*
