# ***MUSTIJOKI JA MÄNTSÄLÄNJOKI***

## ***VIRTAVESIEN KALATALOUDELLINEN KARTOITUS***

***Sampo Vainio***

***2004***

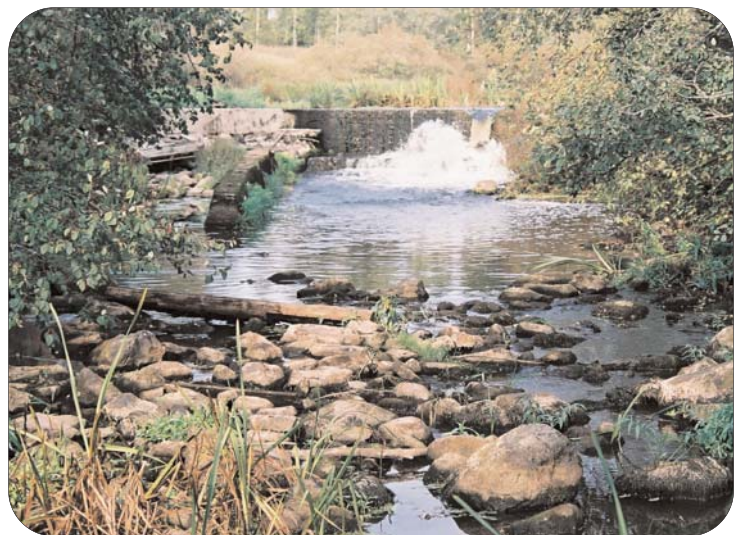
Vanhan ja ränsistyneen myllyrakennuksen vieressä kosken niskalla on betonirakenteinen pato. Padon kohdalla on pudotuskorkeutta vain hieman toista metriä, mutta se muodostaa vaellusesteen. Padon yläpuolinen lampi on toiminut laskeutusaltaan tavoin ja alkaa olla kiintoainesta täynnä.

*Kuva 75, syyskuu 2002. Mäntsälän Myllykosken pato.*

- Padon muodostama vaelluseste tulee poistaa rakentamalla esim. kalaluiska padon alle. Kalataloudellisesti ja maisemallisesti parempi ratkaisu olisi purkaa pato ja jakaa padon pudotuskorkeus useampaan osaan kunnostamalla padon yläpuolella sijainneita koskia.

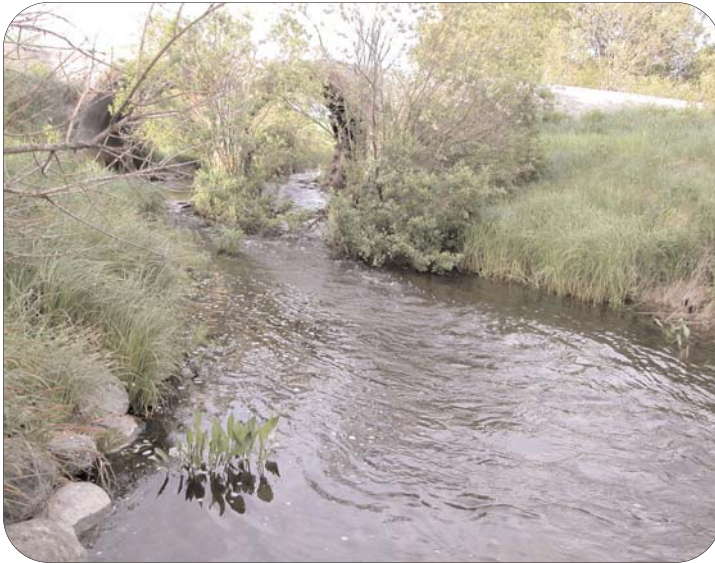
Jussilantien sillan kohdalle on muodostunut virtapaikka. Tieltä valuneesta hiekasta ja sorasta on jokeen lajittunut sorapohjaa.

*Kuva 76, kesäkuu 2003.  
Jussilantien sillan kohdalle on muodostunut virtapaikka.*

- Kohteen koskimaisuutta tulee lisätä kiveämällä ja soraistamalla jokea molemmin puolin siltaa.

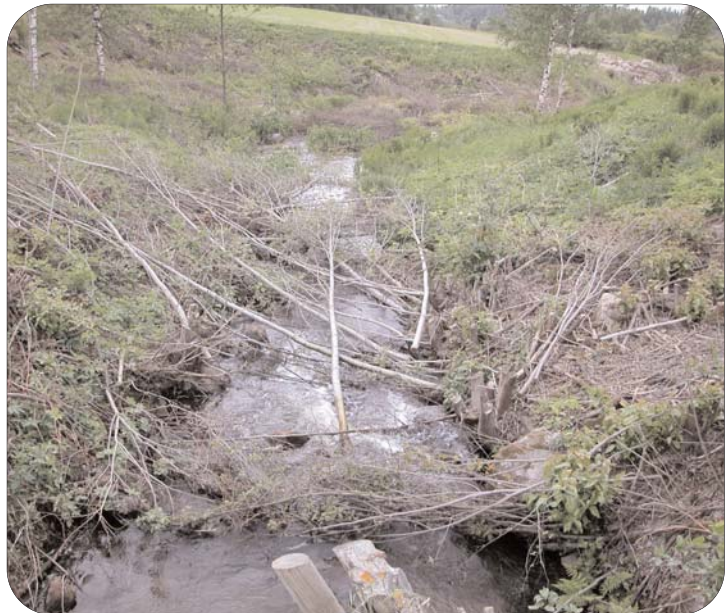
Mäntsälänjoen latvoilla Rantalantien alapuolella on pieni koskipaikka, jossa on kivikkoa ja hieman soraa. Kosken ympäriltä kaadettiin puut talvella 2003. Kosken alapuolella on pajukon suojissa puro-osuus, joka soveltuu taimenelle kasvualueeksi.

*Kuva 77, kesäkuu 2003. Rantalantien sillan alla on osittain sorapohjainen virtapaikka.*

- Rantalantien alapuolelle tulee kunnostaa kutusoraikkaa. Soraikoiden alapuolinen puro-osuus tulee jättää sellaisenaan pusikon suojiin kasvualueeksi.
- Peratun osuuden penkat tulee loiventaa tai kaivaa reunalle tulvahyllyt. Uoman pohja tulee luonnonmukaistaa kiveyksillä ym. toimilla.

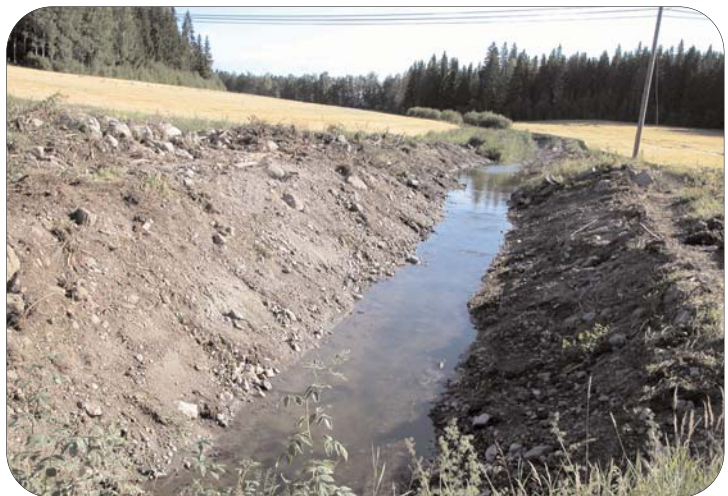
Tien yläpuolinen osuus perattiin kesällä 2003 Hunttijärven tulvimisen vähentämiseksi. Läheltä tietä kaivettiin molemmat penkat ja kauempaa vain toinen puoli.

*Kuva 78, elokuu 2003. Rantalantien yläpuoli perattiin kesällä 2003.*

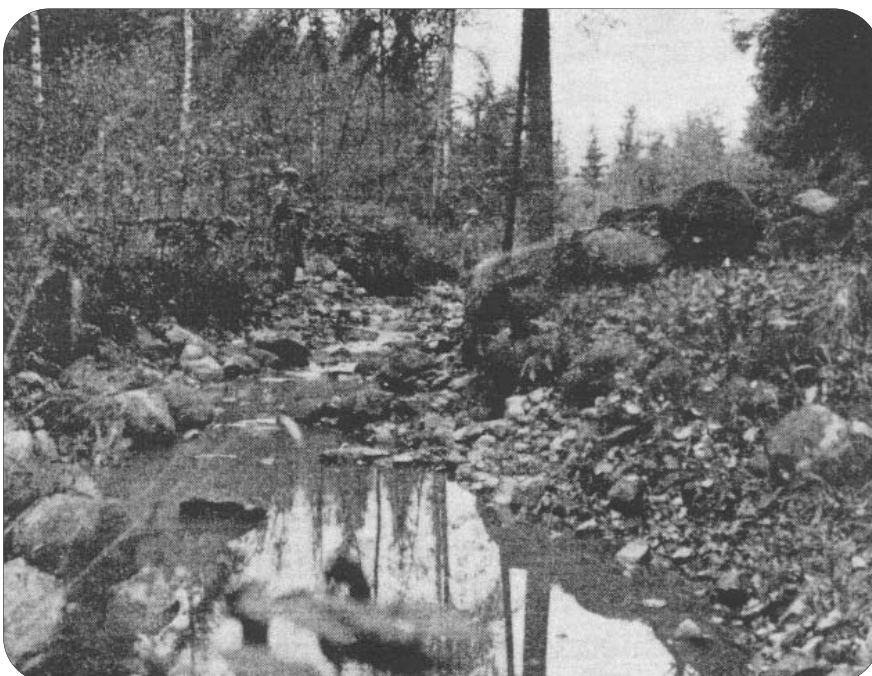
*Kuva 79.  
Kungsbäckenin  
Haksinkoskea 1930-  
luvulla. Kuivuus esti  
ajoittain kalojen  
nousun puroon,  
mutta hyvinä vuosina  
puroon nousi jopa  
kahdeksankiloisia  
meritaimenia. (Kuva:  
Curt Segerstråle)*

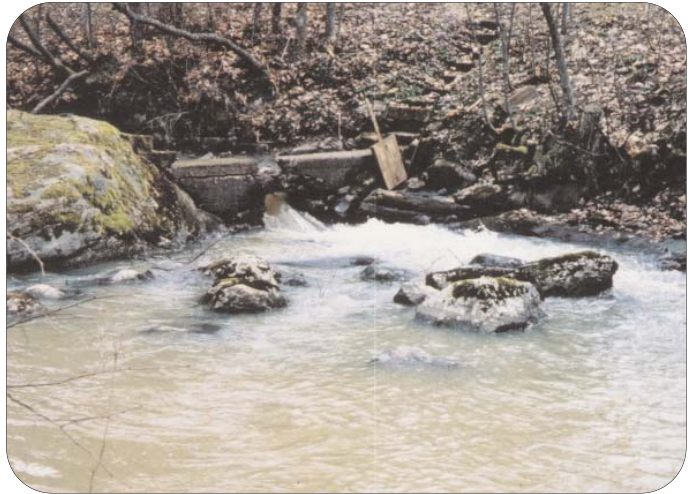
Isoniityntien yläpuolella on Rauhalan tilan kohdalla matala betonipato ja sen alla hieman kivikkoista koskea.

*Kuva 81, huhtikuu 2002. Isoniityntien yläpuolella on pieni pato.*

- Betonipato muodostaa merkittävän haitan vaellukselle ja pato tulee muuttaa luonnonmukaiseksi koskeksi. Tällöin padon yläpuolella säilyy allas. Soraikkoo tulee kunnostaa samassa yhteydessä.

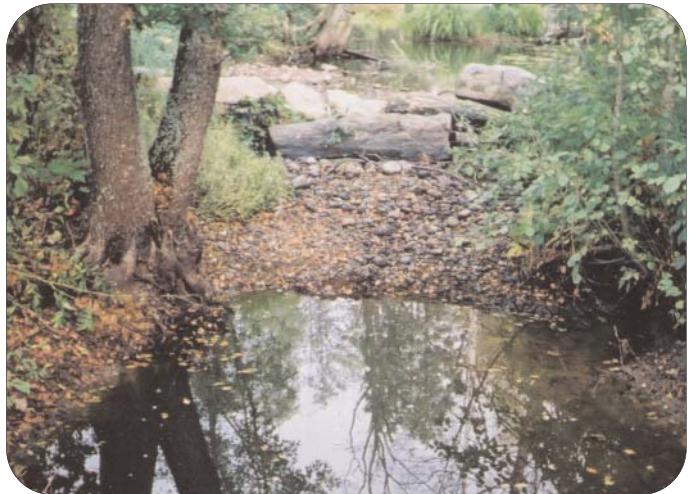
Hieman ylempänä on toinen pieni pohjapato. Pienillä virtaamilla pato muodostaa kuivan kannaksen puron poikki.

*Kuva 82, elokuu 2002. Edellisen padon yläpuolella on pohjakynnys, joka tulee muokata luonnonmukaisemmaksi.*

- Pohjapatoa tulisi tiivistää ja muokata siitä luonnonmukaisempi. Soraa voi käyttää kutualustan kunnostamiseen.

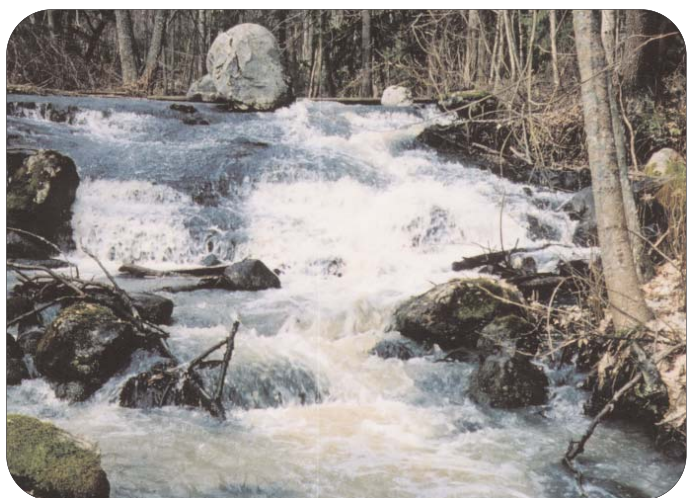
*Kuva 83, huhtikuu 2002. Isoniitynojan Myllykosken kallio voi muodostaa vaellusesteen kiviä syksyinä.*

Patolammen jälkeen alkaa Myllykoski, joka on luonnonsuojelualueella. Kosken yläosassa on jyrkähkö kallio (kuva 83). Kalan nousu yläpuolelle on mahdollista vain, kun vettä on runsaasti.

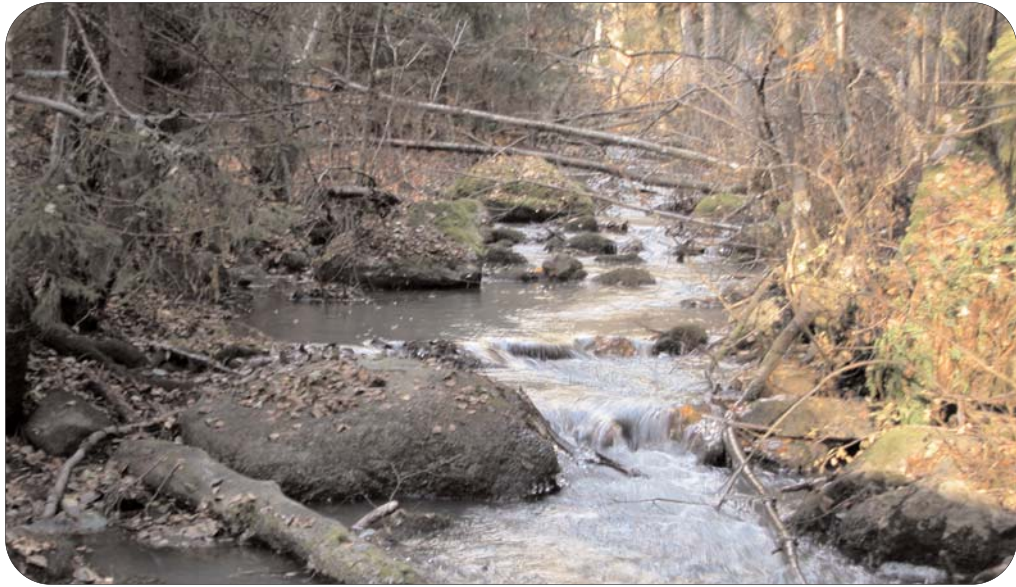
*Kuva 84, lokakuu 2003. Pornaisten Kotojärven alapuolella on koskialue, jota kiertelee luontopolku.*

Kallion jälkeen on hidavirtainen metsäosuus. Sen jälkeen alkaa toinen louhikkoinen koski-  
osuus, joka ulottuu Krouvarintielle asti. Sillan luona on koskea kiertelevän luontopolun  
pysäköintipaikka. Kuivaan kesäaikaan kosken pienissä lampareissa oli runsaasti ahvenen  
poikasias. Sillan ja Kotojärven luusuan välistä lyhyttä osuutta on perkailtu.

- Sillan yläpuolista osuutta tulee soraistaa ja kivetä kutualueeksi.

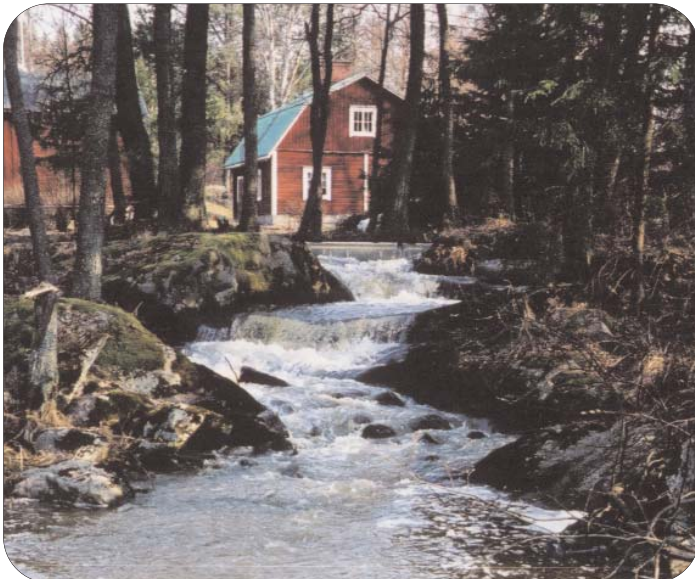
Järven ja tien välissä puro on luonnonuomassa sankan lehtipuuston suojissa. Lähempänä tietä on jyrkkä kalliotöyräs, jonka alla on lyhyt kivikko.

*Kuva 86, huhtikuu 2002. Kalkinojan alaosan kalliokynnyksen kohdalla on parannettava vaellusmahdollisuuksia.*

- Kallion päällä on matala lankkupato, joka tulee siirtää ainakin kauemmas jyrkän kallion harjalta. Lisäksi virtausta voi esim. ohjailla loivempiin tulvauomiin vaellusten helpottamiseksi.

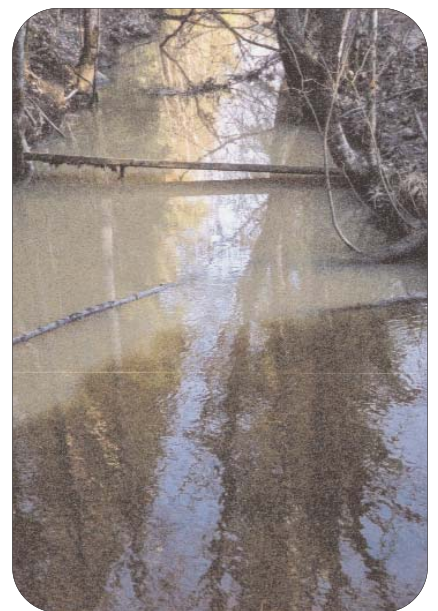
**Ruokijärvenoja** on perattu ja oikaistu ojaksi. Järven luusuassa olevalla suolla on lankkurakenteinen pato pitämässä yllä järven vedenkorkeutta. Veden ollessa korkealla pato ei toimi vaellusesteenä, mutta muulloin kyllä.

*Kuva 88, huhtikuu 2002. Ruokijärvenoja ja samea mätikistönoja yhdistyvät.*

- Pato tulee muuttaa loivaksi pohjapadoksi.

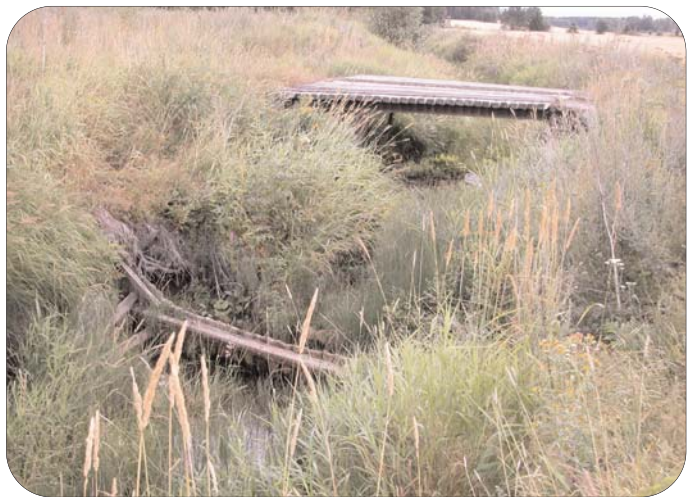
Grindängsbäckenin alimmat viitisen kilometriä ovat perattua pelto-ojaa. Bjurängenin kohdalla on matala lautarakenteinen pato.

*Kuva 89, elokuu 2003. Perattu Grindängsbäcken uhkaa kasvaa umpeen.*

- Matala pato vuotaa ja se on tarpeeton. Pato tulee korvata luonnonmukaisella pohjakynnyksellä, joka nostaa vedenpinnan nykyisen padon ylätasoon, mutta ei estä vesieliöiden liikkumista.

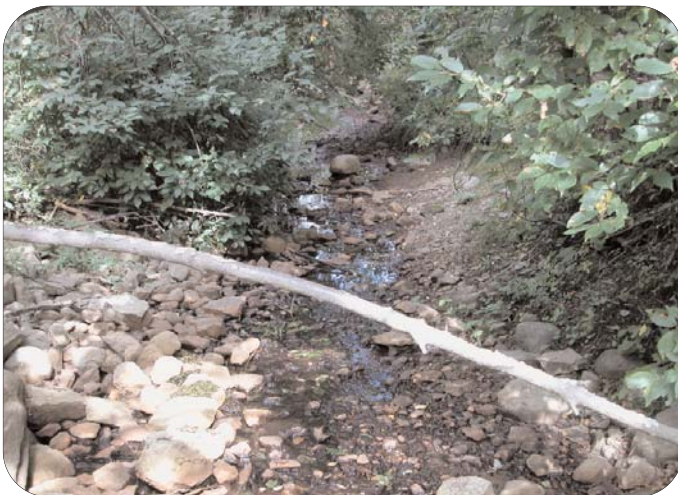
*Kuva 90, elokuu 2003. Öllytien alapuolelta löytyy kivipohjaista uomaa.*

Lähellä Öllytietä Yrjaksentien sillan alapuolella on kesämykin pihassa kivipohjaista virtapaikkaa, johon on mahdollista kunnostaa luonnonmukaista koskea.

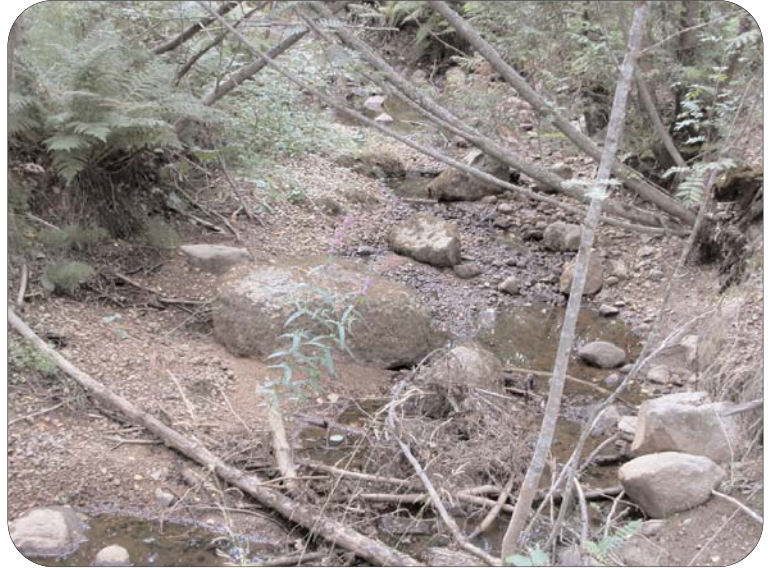
*Kuva 91, elokuu 2003.  
Grindängsbäckenin latvoilla on upea koski. Kesän kuivuudesta huolimatta kivennuoliaiset sinnittelivät kosken lammikoissa.*

Grindängsbäckenin koskialue on toista sataa metriä pitkä. Alaosilla on soraikkoja ja kalliota.

- Kutupaikoiksi soveltuvia soraikkoja tulee hieman pöyhä.

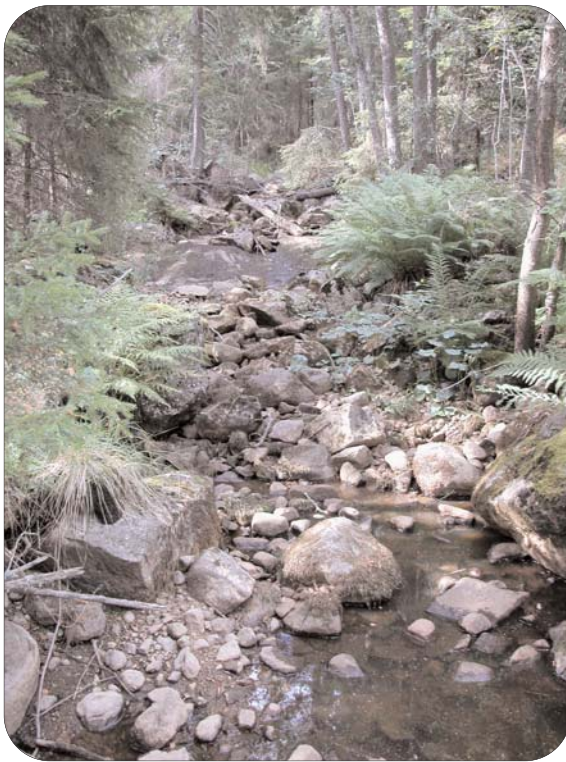
*Kuva 92, elokuu 2003.  
Grindängsbäckenin koskea.*

Keskivaiheilla ja yläosassa on kivikkoa ja kalliota. Ylempänä koskialueelle jää vähemmän vesilammikoita kesän kuivina aikoina. Kallioiden kohdalla virtasi ohut vesikalvo, joten ainakin hieman vesi vaihtuu koskialueella.

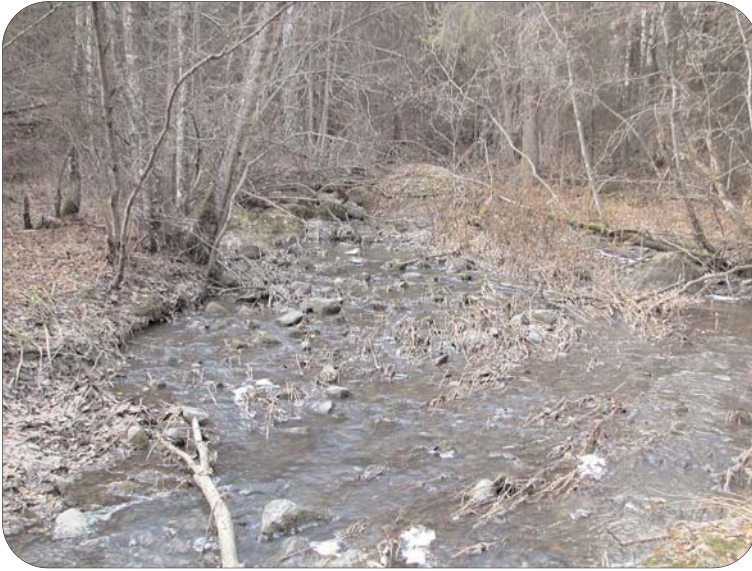
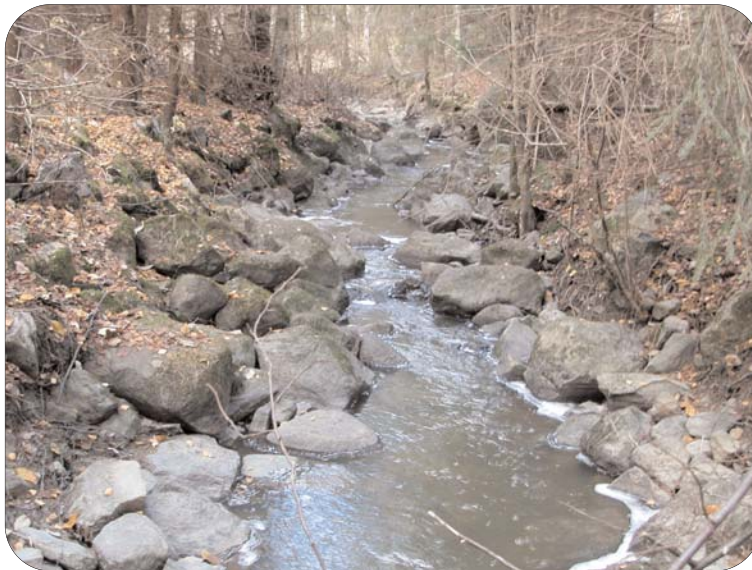
*Kuvat 93 ja 94, lokakuu 2003. Bastängsbäckenissä on pieni koski noin kilometrin päässä joesta. Kosken yläosa on perattu ja alaosan soraikko liettynyt.*

Bastängsbäckenin pieni koski tulee kunnostaa ja luonnonmukaistaa kosken yläpuolisia alueita ennen taimenen istuttamista puroon.

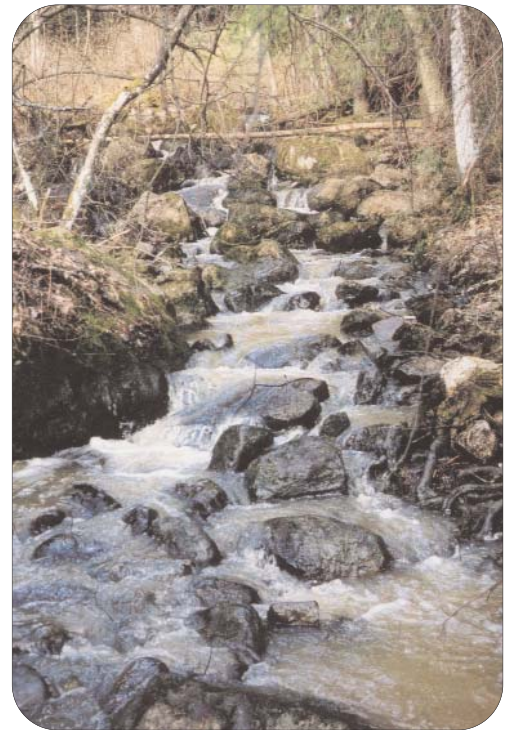
*Kuva 95, huhtikuu 2002.  
Matinojan Vuohenkoski on hyvin jyrkkä.*

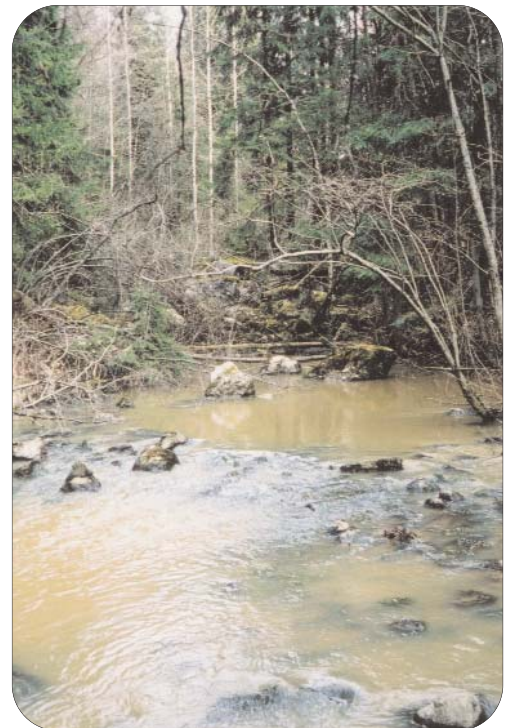
*Kuva 96, huhtikuu 2002.  
Saviojassa on ollut suuri kivipato ja sen alla on kivipohjaista virtaa.*

Pientenkin purojen, kuten Matinoja ja Savioja, koskialueet ovat kalataloudellisesti arvokkaita.

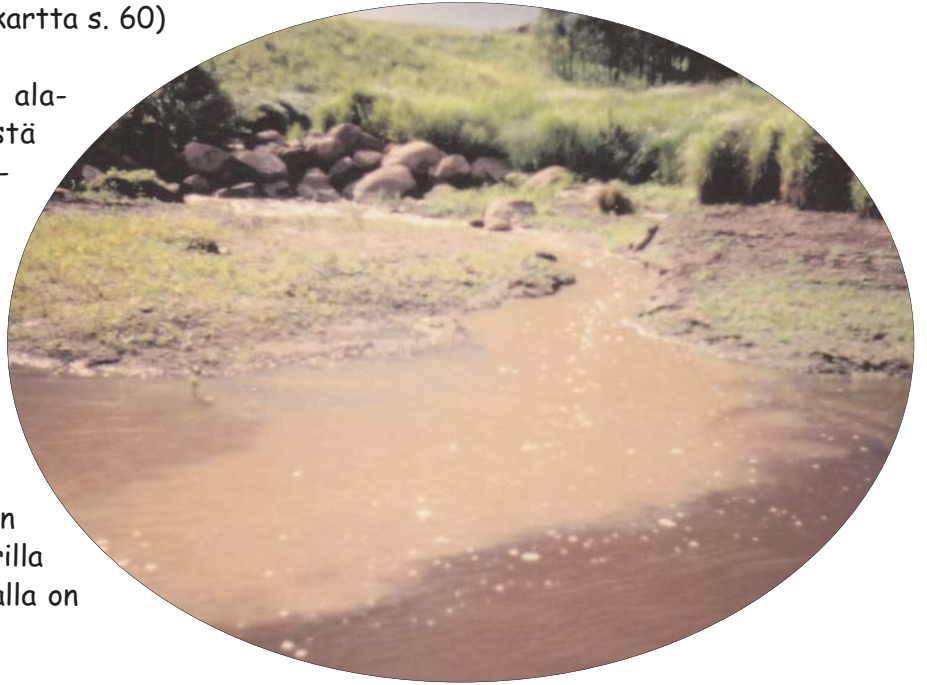
Nummistenkosken alapuolelle laskee lännestä pieni sivupuro. Puro virtaa heinikkoisessa purolaaksossa. Puolentoista kilometrin päässä puron suusta on padottu lampi. Puro on savipohjainen, aivan alimmilla osilla näkyy myös muutamia isompia kiviä. Puron suuta on padottu suurilla lohkarilla. Puron alaosalla on myös pieniä lähteitä.

*Kuva 97, kesäkuu 2002. Nummisten oja alaosa on luonnonkauniissa purolaaksossa. Kuitenkin oja tuo sateilla runsaasti kiintoainesta jokeen siinä kuin muutkin peltoja halkovat ojat.*

- Suojavyöhykkeiden ja maisemanhoidon yleissuunnitelmassa (Linnasalo, K. 2001) ehdotetaan puroon muodostettavan kosteikko- / allasketjua. Kiintoaineksen torjuminen onkin tärkein toimenpide purolla.

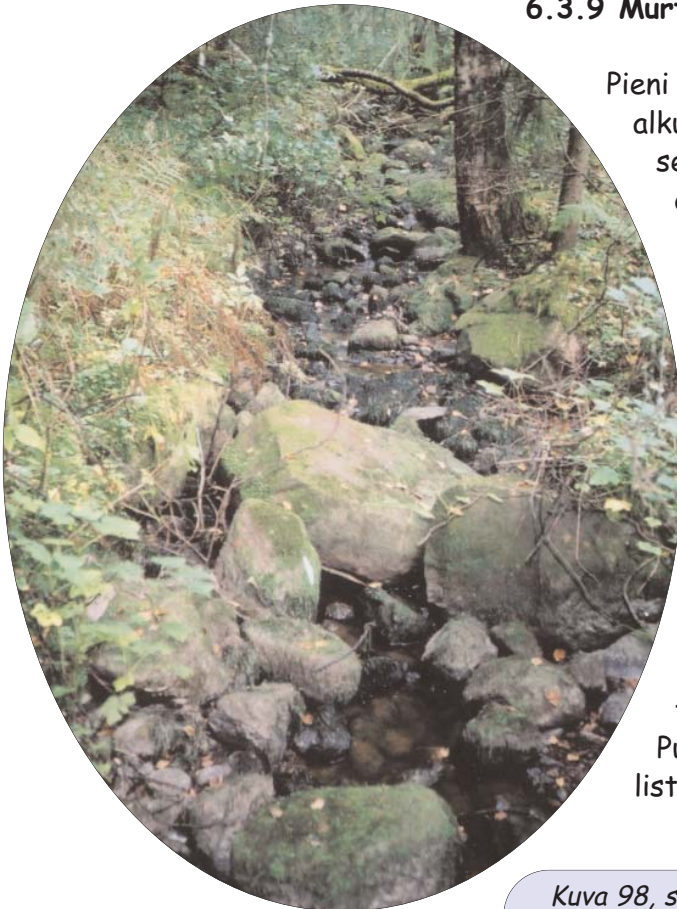
*Kuva 98, syyskuu 2002. Vanhan ja uuden Lahdentien välissä on kivikkoista virtaa.*

- Ojan virtaama on kuivina aikoina hyvin pieni, mutta lisäämällä syvänteitä ja kunnostamalla soraikkoja kohde voi toimia lisääntymis- ja poikasalueena. Puron alkulähteinä toimivien soiden ennallistamismahdollisuudet on syytä selvittää.

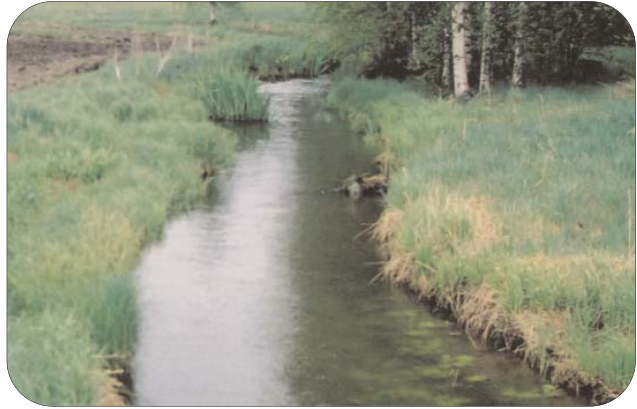
Kuva 99, toukokuu 2002. Kilpioja.

Mustijoen vesistön suurimman järven, Kilpijärven, laskuoja virtaa peltoaukean poikki ja piha-alueiden sivuitse. Puro mutkittellee jonkin verran ja on luonnontilaisen oloinen. Ojaa on kuitenkin perattu Kilpijärven laskemisen yhteydessä 1920-luvulla ja työtä jatkettiin sotien jälkeen (Oksanen 1997). Puron ympäristö on avoin ja se lisää uoman umpeenkasvua. Koski- tai virtapaikkoja ei ole.

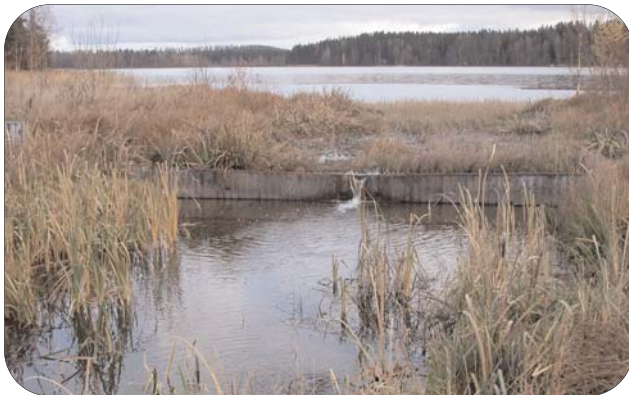
Kuva 100, lokakuu 2003. Kilpijärven luusuan pato.

Kilpijärvenojan luusuassa on lankkura-kenteinen säännöstelypato.

- Kilpiojaan on mahdollista keinotekoisesti luoda virtapaikkoja kiveysten ja soraistusten avulla. Matala pohjapato jää tulvilla kokonaan veden alle, mutta pato tulee muuttua luonnonmukaiseksi pohjapadoksi.

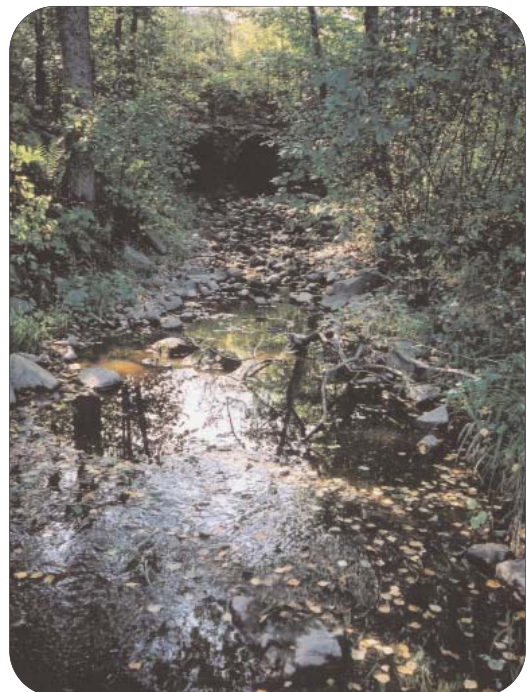
Kuva 101, syyskuu 2002. Sahaoja.

Sahaoja on verraten pieni ja vähävetinen pelto-oja. Aivan kokonaan se ei kuitenkaan kuivu. Alimmalla osalla ojan sortumia on korjailtu hiltajattain. Noin kilometrin päässä joesta, Kaanaantien ja Myllymaan tilan kohdalla on pienehkö, kivikkoinen mutta perattu virtapaikka.

- Sahaoja tulee luonnonmukaistaa ainakin joelta Myllymaalle asti ja kunnostaa virtapaikka kiveyksin ja soraistuksin.

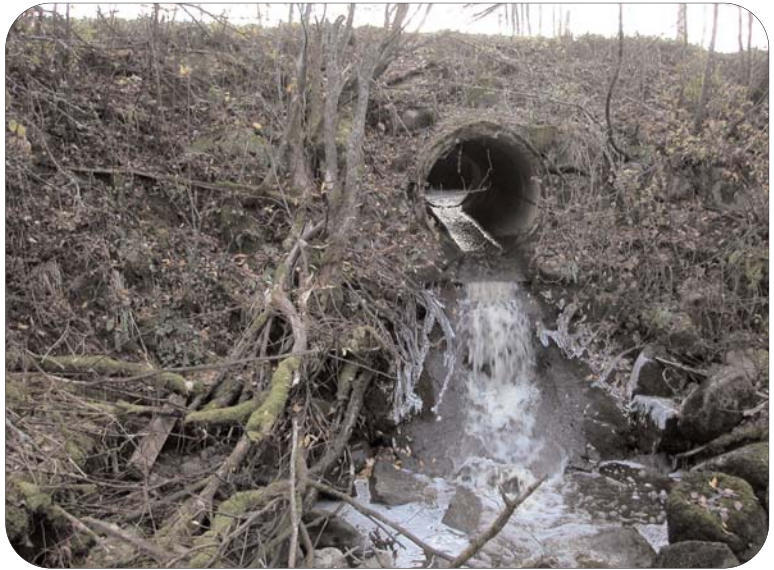
Puron alaosat ovat savipohjaisia ja uoma kiemurtelee peltoaukealla osittain pajukon keskellä. Vajaan kilometrin päässä joesta on padottu lampi. Padon yli kulkee Lepänojantie. Patorakennelma on osin tien yläpuolella. Vesi tippuu ensin tien alittavaan ojarumpuun. Rummun alla on vielä reilu pudotus.

Kuva 102, lokakuu 2003. Maitoistenlammen padon yli kulkee Lepänojantie.

- Padon muodostama vaelluseste tulee poistaa. Ojarummun kohdalla pudotusta on niin reilusti, että kalatien toteuttaminen rummun kautta on vaikeaa. Helpompaa voisi olla uuden tien alituksen ja tien suuntaisesti kulkevan ohitusuoman rakentaminen.

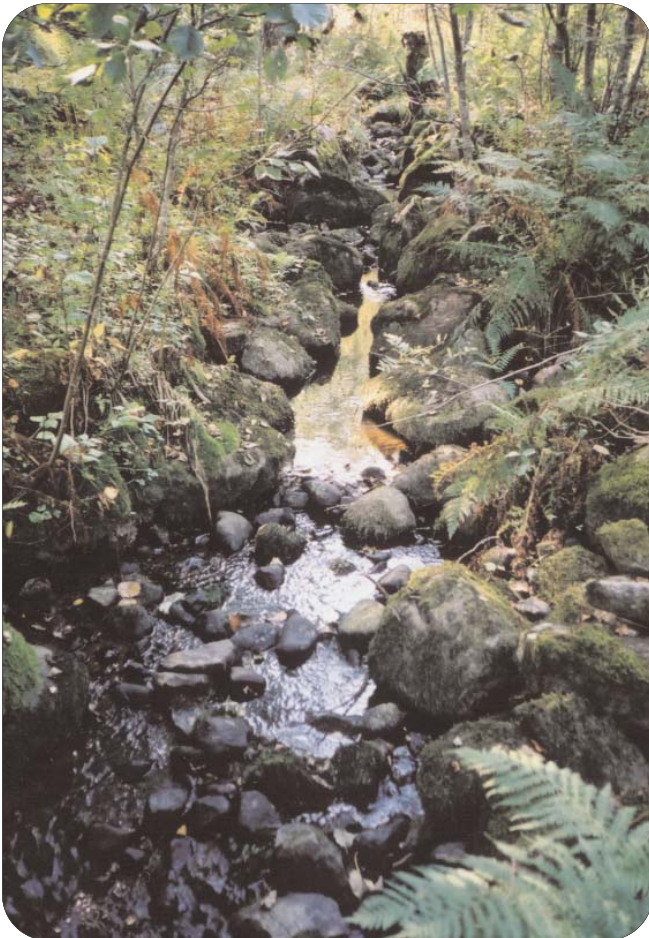
Kuva 103, syyskuu 2002. Pieni Maitoistenoja on kivikkoinen.

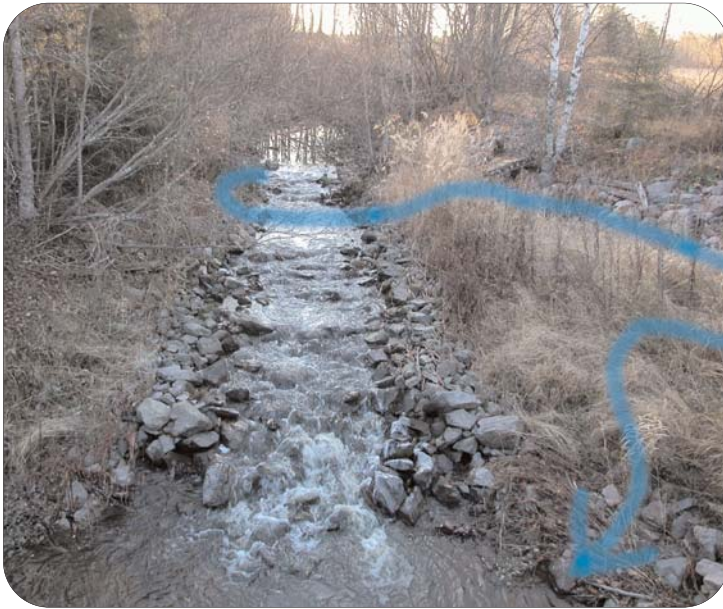
*Kuva 104, lokakuu 2003.*

Alempi pohjapato sijaitsee Hirvenojan tilalta lähtevän peltotien kohdalla.

*Mustajoen alemman pohjapadon yhteyteen tulee kunnostaa luonnonmukainen, kiemurteleva koski kalaston tarpeisiin. Vanha uoma saa jäädä tulvauomaksi.*

- Pohjapato tulee muuttaa rakenteeltaan luonnonmukaiseksi. Myös kosken pituutta tulee lisätä merkittävästi, esim. kunnostamalla reilu mutka alivirtaama-aikaiseen uomaan.

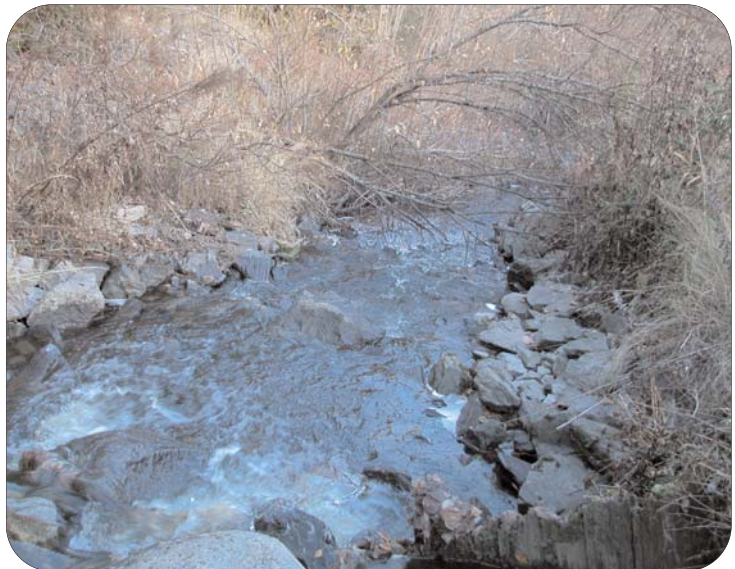
*Kuva 105, lokakuu 2003.*

Ylempi pohjapato sijaitsee Lepänojantien sillan kohdalla. Pohjapadon rakenne luo jonkin verran kosken ja suvannon vaihtelua.

*Lepänojantien sillan alapuolista koskea tulee luonnonmukaistaa ja kunnostaa kutusoraikkaa.*

- Kosken rakennetta tulee edelleen luonnonmukaistaa kiveyksin ja soraistuksin.

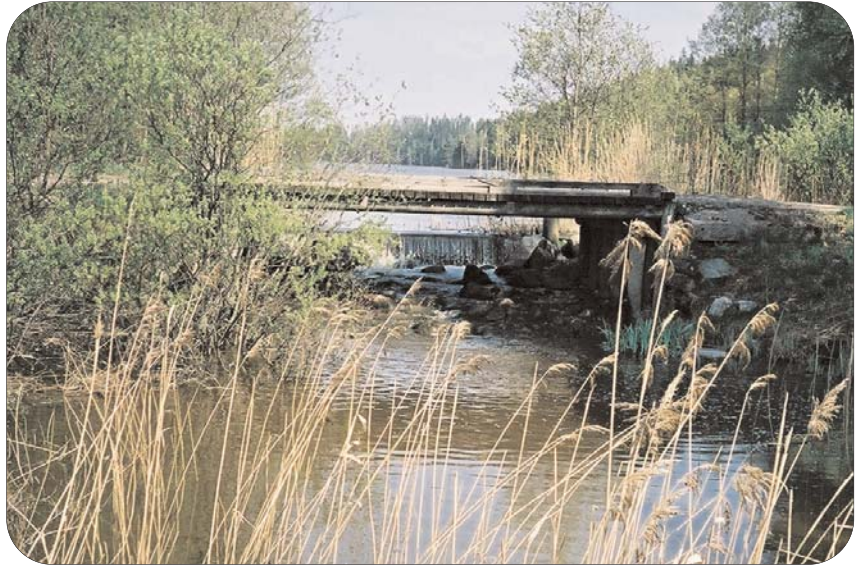
Rutajärven luusuassa on pato, joka toimii vaellusesteenä.

*Kuva 106, toukokuu 2003. Rutajärven luusuassa on pato.*

- Padon alle on rakennettava loiva kalaluiska, joka mahdollistaa myös pienten kalojen ja vesieliöiden vaeltamisen.

Rutajärven luusuan padon yhteyteen tulee rakentaa kalatie tai mieluummin muuttaa pato luonnonmukaiseksi koskeksi.

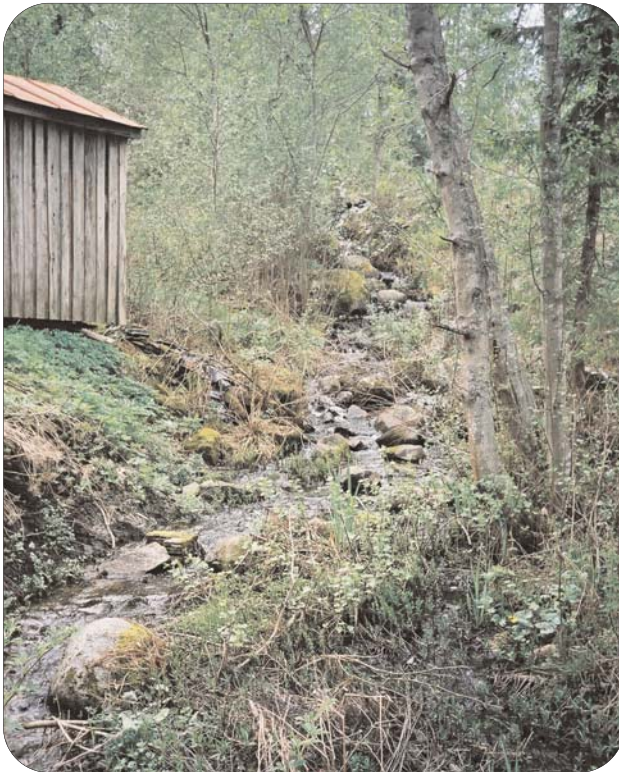
Aivan Pursijärven alapuolella on jyrkkää koskiosuutta. Koskialue on sen verran pieni ja eristyksissä, että sen kalataloudellinen merkitys on hyvin vähäinen.

*Kuva 107, toukokuu 2003. Pursijärven alapuolella on jyrkkää koskea.*

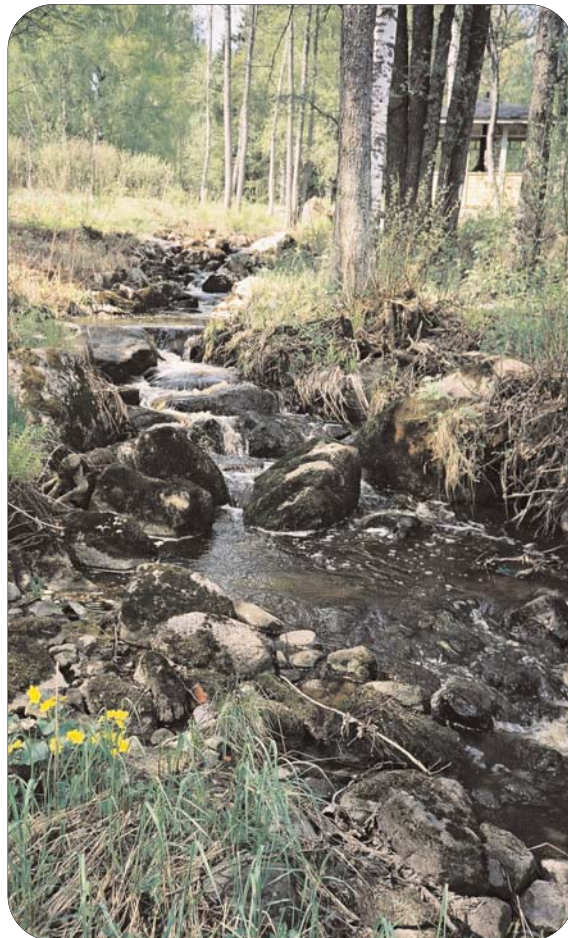
Koukunojan alaosat ovat useamman kilometrin matkalla suoraa pelto-ojaa. Kärkölän puolella Koukunmaan kylässä on pieni Solankoski. Kosken rannalla on grillikatos ja ulkoilureitin lähtöpiste. Solankosken yläpuolellakin on kivi- ja sorapohjaisia paikkoja. Puro on pieni ja vähävetinen, mutta sen suurin ongelma on eristyneisyys pitkien pelto-ojien takana.

*Kuva 108, toukokuu 2003. Solankoski ja sen yläpuoliset alueet Koukunojassa ovat taimenelle soveltuvaa ympäristöä, mutta koski on melko lailla eristyksissä pelto-ojien takana.*

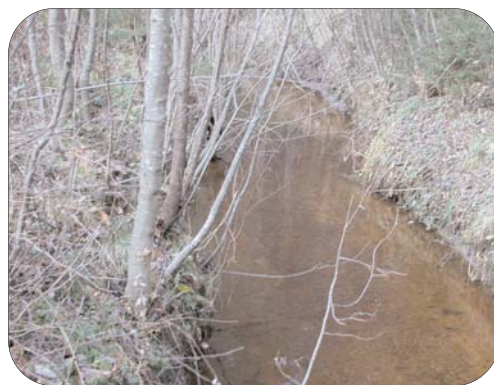
Suojärvenojan alaosilla ojan pohja on savea ja tasainen, mutta virtausnopeutta on paikoin kohtalaisesti.

*Kuva 109, lokakuu 2003. Suojärvenojan alaosaa.*

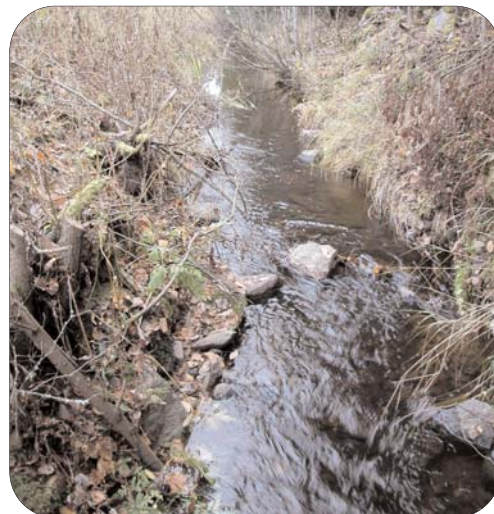
Ylempänä oja on Suojärvelle vievän tien vieressä. Pohjalla on jonkin verran kiviä, jotka ovat kuitenkin peräisin tieltä. Virtausnopeutta on kohtalaisesti.

*Kuva 110, lokakuu 2003. Suojärvenoja tien vieressä lähellä Suojärveä.*

- Suojärvenoja ei ole ennen perkaustakaan ollut erityisesti taimenpuron tyyppinen pienvesi. Ojaa tulee kuitenkin kivetä ja muokata pohjan muodot vaihteleviksi, jolloin ympäristö alkaa tarjota kohtalaisia elinedellytyksiä virtavesien eliöstölle.

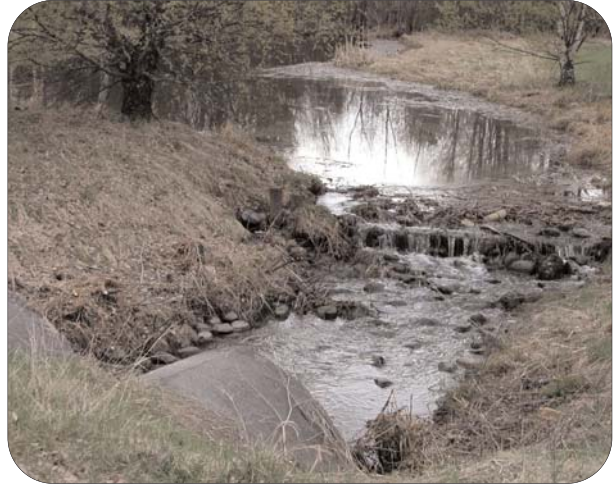
Puron alimmat osat virtaavat puistomaisella alueella pihojen välissä. Aivan joen tuntu-massa purossa on hieman kovempaa virtausta, vaikka pohja onkin savea.

*Kuva 111, toukokuu 2003. Lietonojan alaosa Mäntsälän kirkonkylässä.*

- Puron alaosalle voi kunnostaa luonnonmukaista koskea.

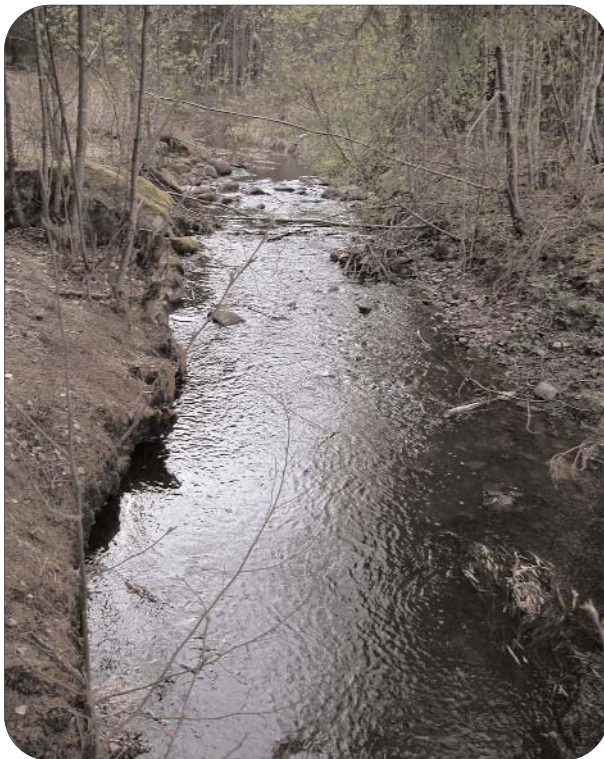
*Kuva 112, toukokuu 2003. Lietonojaa Riihenmäen asuntoalueen kupeessa Mäntsälässä.*

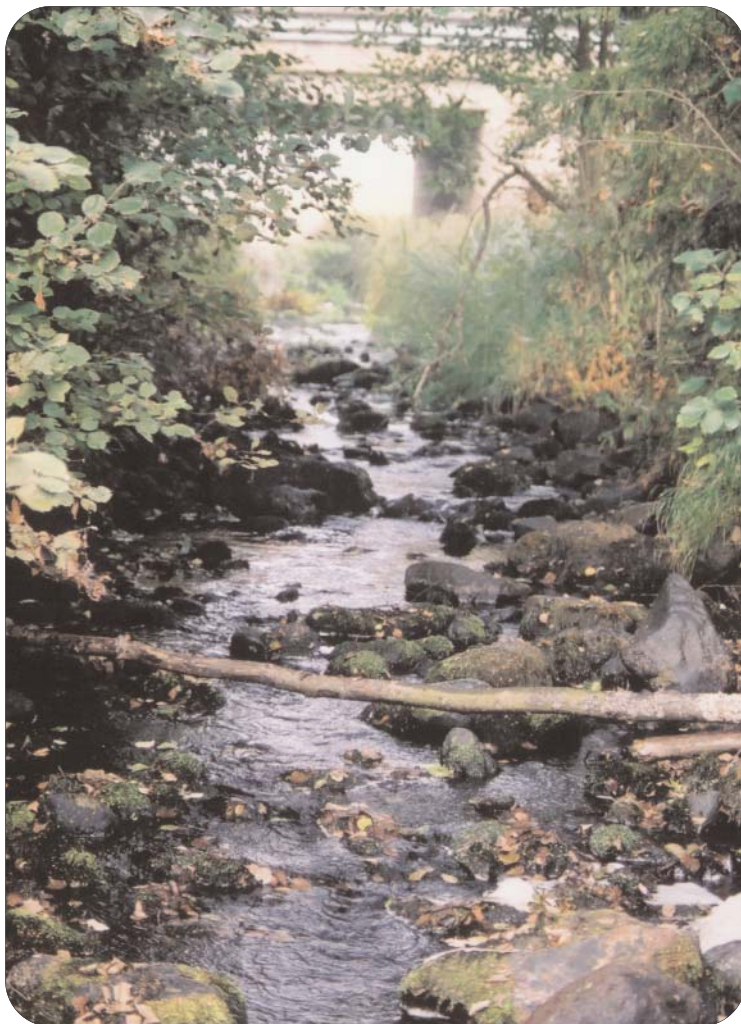
Lähellä puron laskupaikkaa, vanhan Lahdentien (nro 140) alapuolella on peratun uoman pohjalla kivipohjainen virtapaikka.

*Kuva 113, syyskuu 2002.  
Vanhan Lahdentien alapuolella on virtapaikka, joka tulee kunnostaa monimuotoisemmaksi ja soraistaa.*

- Virta tulee kunnostaa syvyys- ja virtausolosuhteiltaan vaihtelevaksi.
- Virran yläosiin tulee kunnostaa kutusoraikkaa.

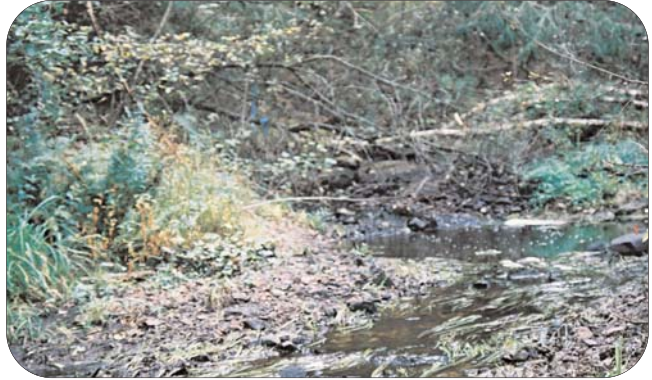
*Kuva 114, syyskuu 2002. Omitto-ojan kosken alapuolella on saven sekaisia kivipohjia.*

Mäkelän tilan yläpuolisella metsäosuu-  
della on koski. Kosken alapuolella on  
jonkin verran virtausta. Pohjalla on  
sora ja kiviä, mutta paikoitellen pohja  
on upottava.

- Kosken alapuolella tulee uoma  
kivetä ja soraistaa sekä muodostaa  
syvänteitä esim. kohdistamalla vir-  
tausta suisteiden avulla pehmeille  
pohjille.

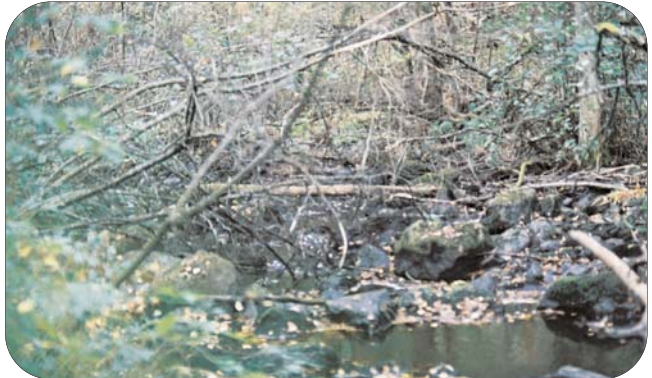
Varsinainen koskialue on noin 50  
metriä pitkä ja siinä on kohtalaisesti  
pudotuskorkeutta. Louhikko jakautuu  
kahteen leveään uomaan ja leveä  
koskialue on alivirtaamalla lähes kuiva.  
Kosken yläosaa on madallettu louhimal-  
la kalliota. Uoma on kapea ja kalliopoh-  
jainen.

*Kuva 115, syyskuu 2002. Omitto-ojan koski  
tiuhan pusikon suojissa. Yläosan kalliota on  
madallettu.*

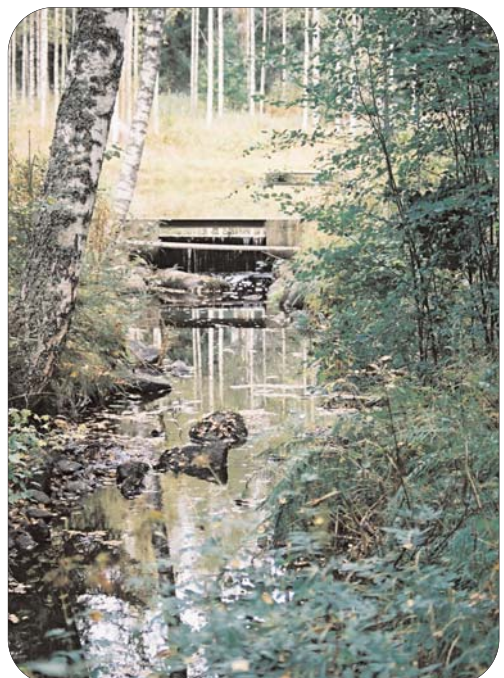
Lammintien alapuolella on perattua koskea ja tien  
yläpuolelle on padottu lampi talon pihamaalle.

*Kuva 116, syyskuu 2002. Lammin patolammen  
alapuolella on perattua koskea.*

- Koskea tulee kivetä ja soraistaa.
- Padon alle tulee kivetä kynnykset, joilla padon  
pudotuskorkeus saadaan jaettua pienempiin osiin.

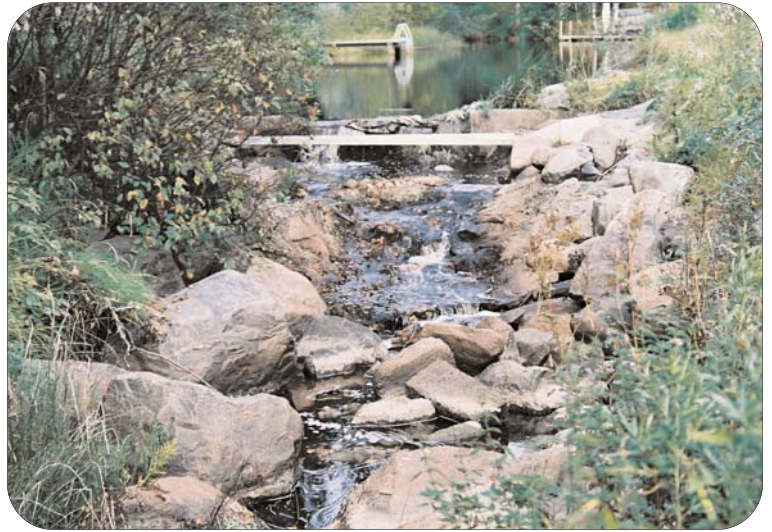
Koskimäessä Lukontien alapuolella on kahden pihan väliin padottu lampi. Lammen pato on tehty kivistä ja betonista. Pato on haitallinen kalojen vaellusten kannalta, mutta ei täydellinen este.

*Kuva 117, syyskuu 2002.  
Koskimäen lammen pato.*

- Padon alapuolelle tulee kunnostaa loivempi ja luonnonmukainen koski.

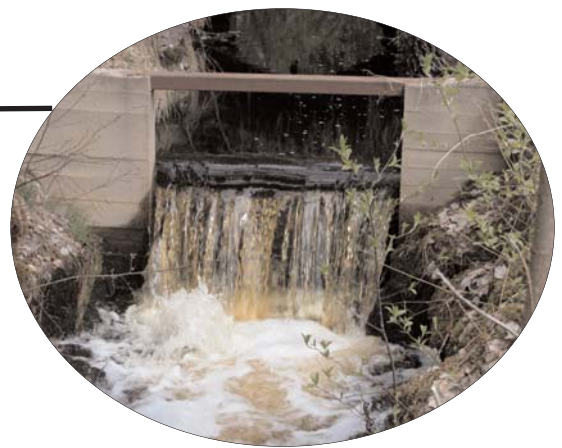
*Kuvat 118 ja 119, toukokuu 2003.  
Lukontien sivussa puro toimii maantien ojana. Oja on enimmäkseen kalliopohjainen. Ojaa tulee kivetä, soraistaa ja betonipadon muodostama este tulee poistaa.*

Lukontien yläpuolella puro virtaa pienen matkaa tien vieressä. Puro on pääosin kalliopohjainen ja siinä on pudotusta. Uoma on kuitenkin perattu ja tien sivussa on noin metrin korkuinen pato.

- Padon muodostama vaelluseste tulee poistaa.
- Uomaa tulee kiveyksin muokata luonnonmukaisemmaksi ja suojaisemmaksi. Pohja on enimmäkseen kalliota ja syvänteiden aikaansaaminen on siksi vaikeaa, mutta kiveyksillä tulee luoda myös syvämmän veden alueita.
- Virtapaikan yläosiin tulee kunnostaa soraikoita.

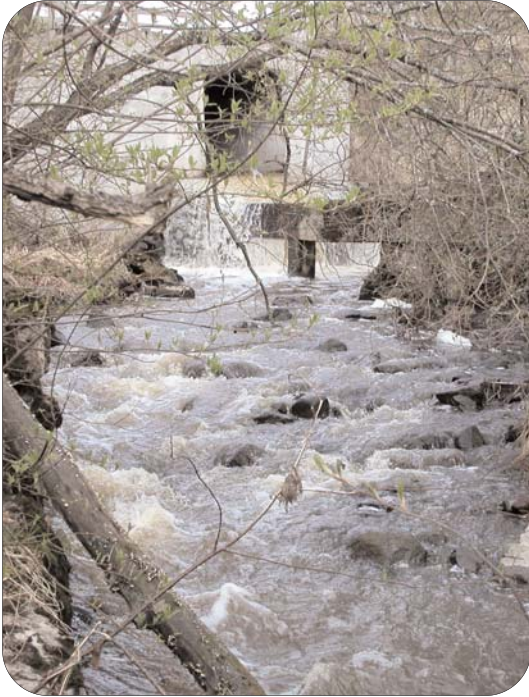
Saarenjoen alajuoksulla entisen Saaren kartanon ja nykyisen ammattioppilaitoksen kohdalla on vanha pato. Padossa on kaksi purkuaukkoa ja niiden alapuolella on reilun metrin pudotus. Pato muodostaa vaellusesteen. Padon alla on kivipohjaista koskea noin 50 metriä.

*Kuva 120, toukokuu 2003. Saarenjoessa on Mäntsälän ammattioppilaitoksen kohdalla vaellusesteen muodostama pato.*

- Padon muodostama vaelluseste on poistettava rakentamalla kalatie tai kalaluiska padon vasemmanpuoleisen purkuaukon alle. Alivirtaamavedet ohjautuvat tähän purkuaukkoon.
- Kalatien yhteyteen tulee kunnostaa soraikoita.

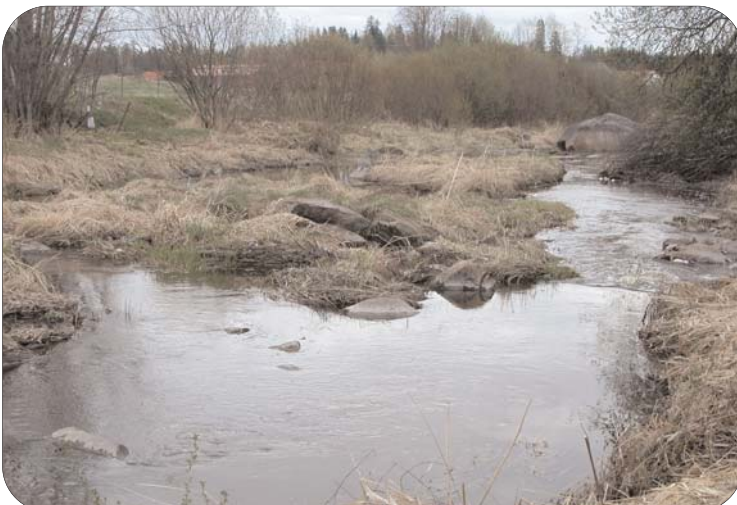
Noin 300 metriä padon yläpuolella on pieni kivipohjainen virtapaikka (kuva 121).

*Kuva 121, toukokuu 2003. Padon ja Niemenkyläntien välissä Saarenjoen alajuoksulla on kivi- ja sorapohjainen virtapaikka.*

- Virran yläosaan tulee kunnostaa soraikoita.
